朝日ヘリコプター株式会社所属
カモフ式Ka-26型JA7991
に関する航空事故報告書

昭和55年6月25日

航空事故調査委員会議決（空委第29号）

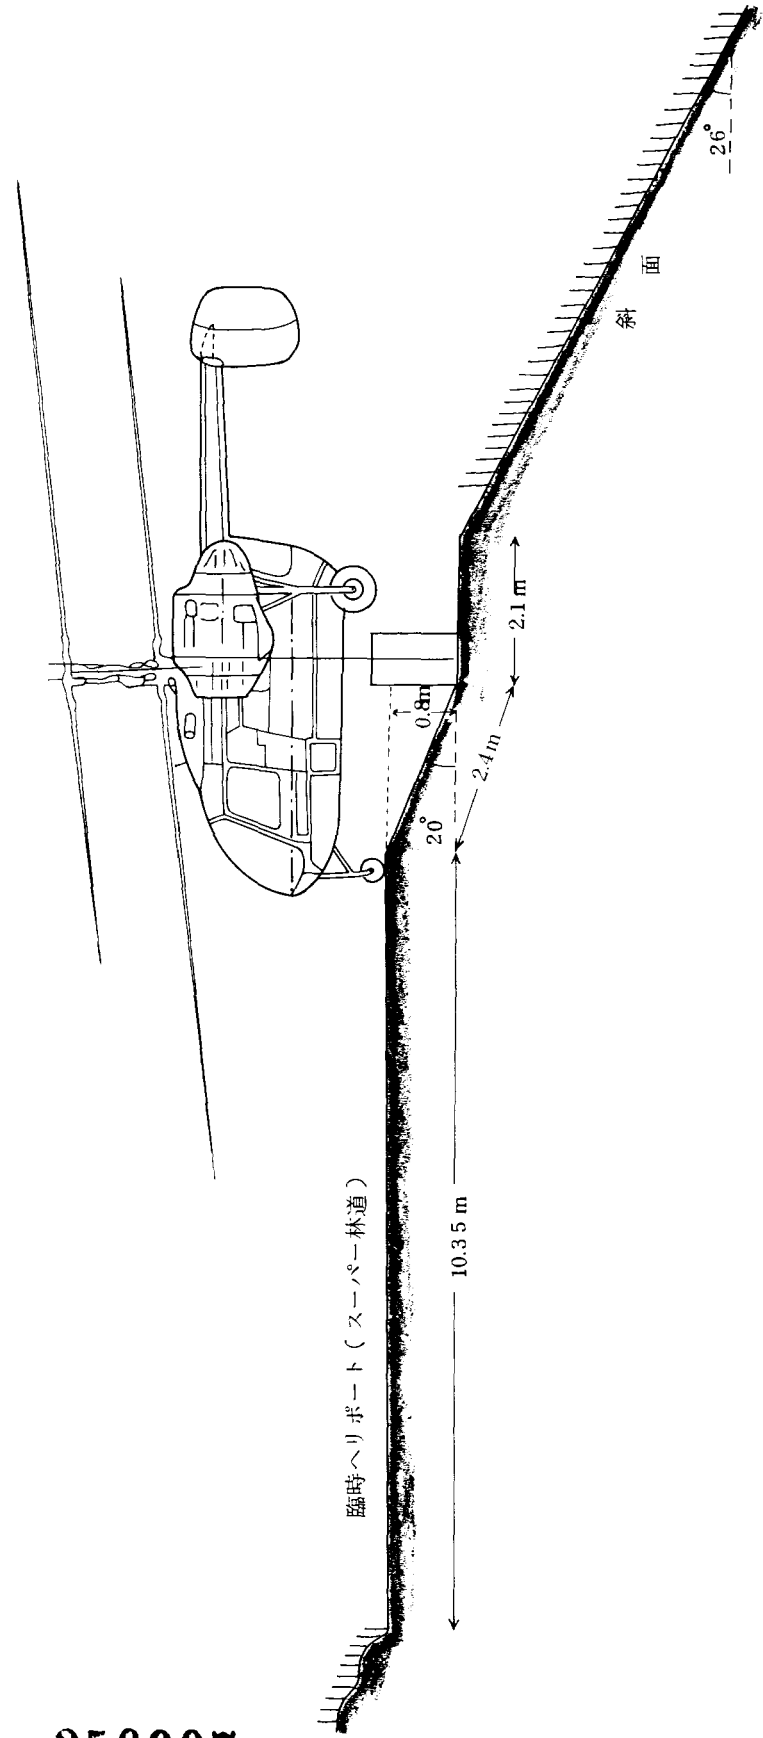
その直後、同機が臨時ヘリポートの手前約 4 0 メートルの地点において通常 9 2 ～ 9 6 % にあるべきエンジン回転数が約 8 5 % に減少していたため高度が低下し、バケット（高さ 1 1 8 センチメートル、直径 7 5 センチメートルの円筒。同機のキャビン底部からバケットの底部までの長さ 3 4 8 センチメートル）が路肩より約 8 0 センチメートル低い斜面に接地するとともに前輪が路肩に接地した。（付図参照）

その後、機長は約 3 0 秒間回復操作を行ったが、機体はバケット上に落下し、右に横転し、約 2 6 度の傾斜面を 3 ～ 4 回転落とし、路肩下約 3 5 メートルの地点に停止し、火災が発生した。
