西日本空輸株式会社所属
アエロスパシアル式SA315BアルウエットⅢ型JA9106
に関する航空事故報告書

昭和55年 5月28日

航空事故調査委員会議決（空委第24号）

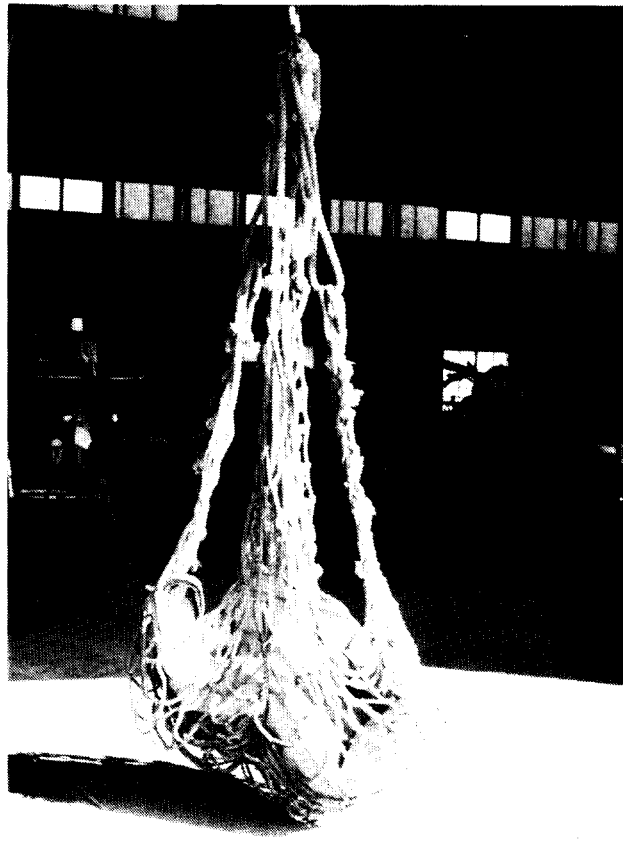
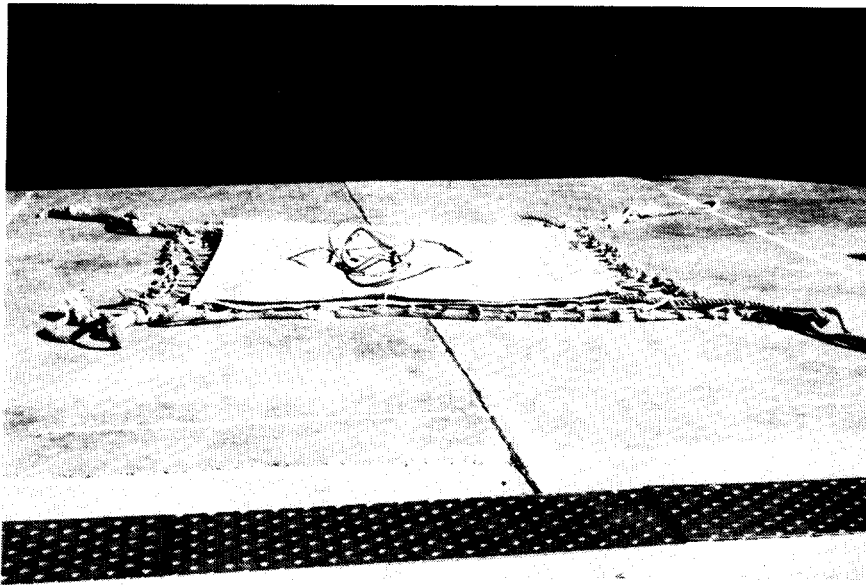
懸垂用ネットは、ネット部分（広さ約2.5×2.5メートル、網目約15×15センチメートル）とその四すみの釣手（長さ約85センチメートル）から構成されている。（写真参照）

テールロータブレード 赤及び青側は打痕及びしわ

テールドライブシャフト ねじれ(約 8.5 度)

テールブーム 後方斜鋼管の溶接部 1 個所に亀裂、なお、ビームインデケータが赤となっていた。

テールロータガード 擦過痕

3.1.4 ワイヤロープが落下したのは、同機が増速され降下を開始した際、折りたたまれていたが縛られていなかったビニールシート(折った広さ約 1.7 × 1.7 メートル)が風圧により大きくふくらんだため、その上に載せていたワイヤロープが浮き上がり、ネット外に押し出されたことによるものと推定される。

3.1.5 機体の調査結果から、赤テールロータブレードの先端から約 5 センチメートルの位置に、前縁から後縁にかけて打痕があり、その前縁にはワイヤロープの線状の痕跡が

あったことから、縛られていなかった同ワイヤロープが落ちる過程で、その内の1本が同ブレードに接触したことによるものと推定される。

- 3.1.6 テールブームの後方斜鋼管の溶接個所の1部に亀裂が認められたが、これは離脱したワイヤロープがテールロータブレードにより強打されたときにテールロータガードを右方向に瞬間的にたわませ、同ガードの一部が同ブームの最後部に接触し、同ブームに荷重が加わったことによるものと推定される。

回転翼航空機の懸垂による物資輸送の際の積載方法について検討し、対策を講ずる必要がある。
