武蔵航空株式会社所属  
ヒラー式UH-12E型JA7603  
に関する航空事故報告書

昭和55年9月3日  
航空事故調査委員会議決（空委第37号）

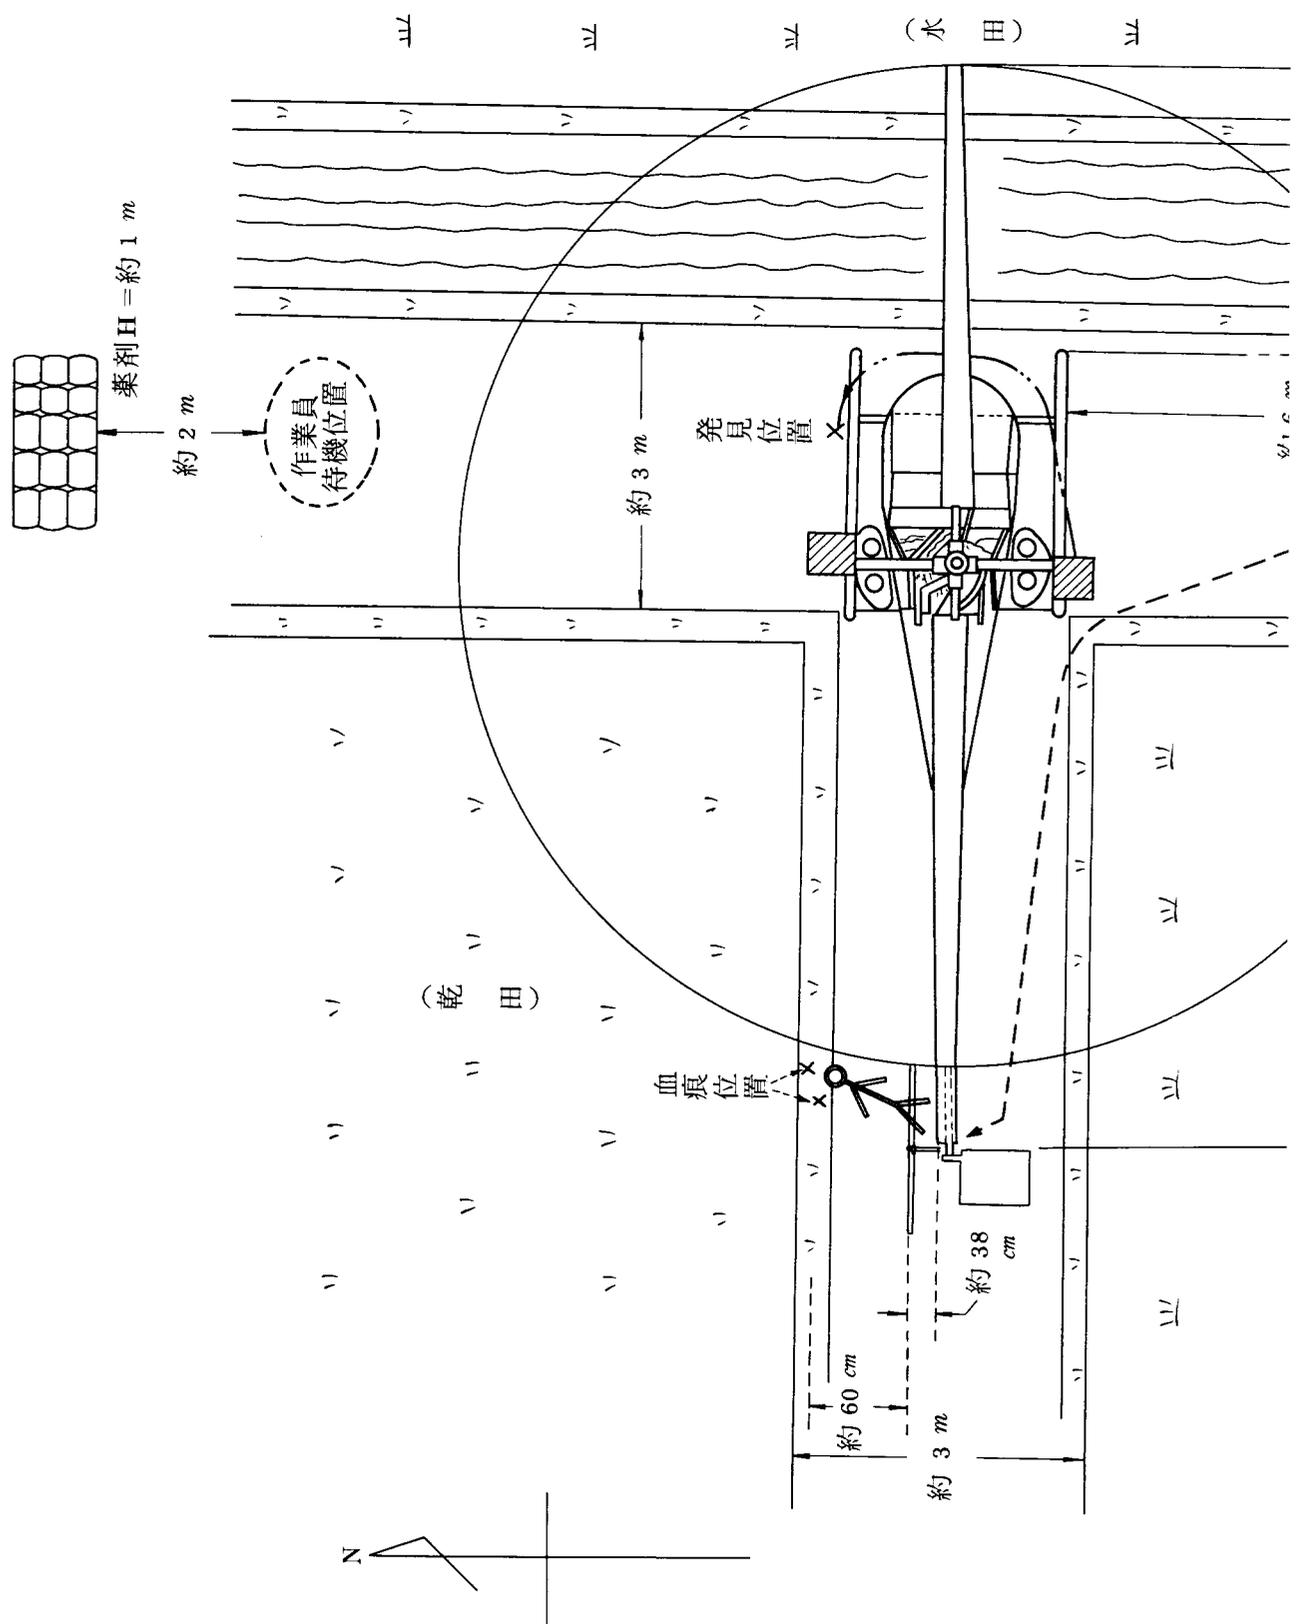
付図

その後、同機がエンジン回転を 2, 2 5 0 ~ 2, 3 0 0 r p m で運転中、地上で待機していた整備士は、作業員を同機から降ろし、メインロータ回転圏外の右側方に出るのを確認した後、同機の右側ホッパータンクの整備を終え、機首の前面を回って左側に移動した際、テールロータの左側の路面に倒れている作業員を発見しかけたところ、負傷し意識不明となっていたので、機長にエンジンの停止を合図した。

- 3.1.4 機長がエンジンの運転中ラダーペダルに軽いショックを感じた時期及び整備士の口述から、事故発生は04時49分ごろと推定される。
- 3.1.5 事故当時、機体の両側に分かれて薬剤積込み準備中の他の作業員は、いずれも同機に接近する作業員の行動について気付いていなかった。
- 3.1.6 作業員が降機後に退避した位置、負傷の状態と倒れていた状況並びに同機のテールロータブレードの損壊状況とブレード先端部（両翼共前縁先端部）に頭髮の一部が付着していたことから、作業員は、同機の左側に出ようとしてテールロータの真下をくぐり抜ける際、頭頂部が回転中のブレード先端部に接触したものと推定される。
- 3.1.7 航空会社及び加須市病虫害防除協議会（薬剤散布実施団体）による地上作業員に対する安全指導が十分でなかったことが関与しているものと推定される。

事故現場見取図
