55-5 航空事故報告書 (55.10.15公表)

東亜国内航空株式会社所属
日本航空機製造式YS-11型JA8656
に関する航空事故報告書

昭和55年9月3日

航空事故調査委員会議決（空委第34号）

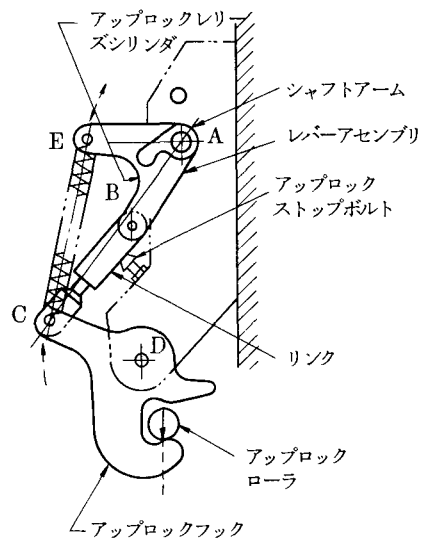
図(c) アップロック位置

また、同フックのスロート部での破断は、同フックが上記脚ローラの衝撃を受けた際、2.1 3.3 図(c)に示す同アップロック機構の点A、B、Cがオーバーセンターしていたことにより、その衝撃力のほとんどが当該スロート部に作用し、同フックは同部位で一気に破断したものと推定される。

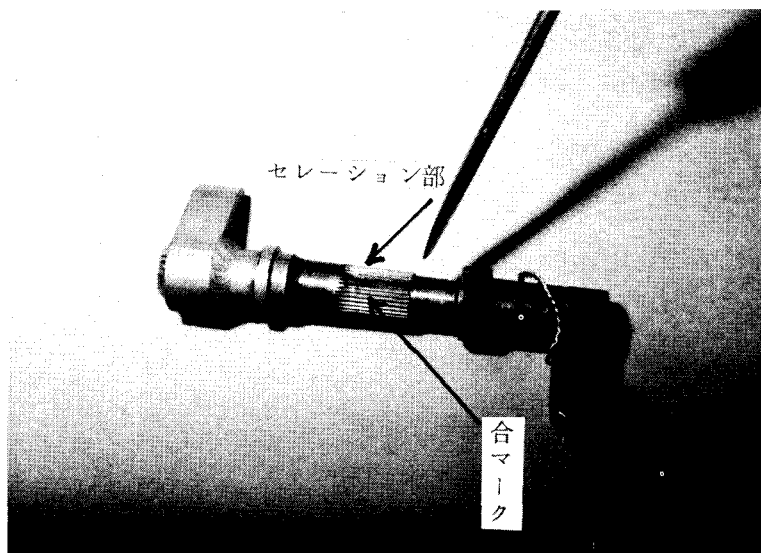
写真1 シ ャ フ ト

分解調査の結果、シャフトとレバーはセレージョン部（写真1及び2参照）の合マークが1山ずれた状態で結合されており、同機構のアンロック位置におけるピストンの頂部とシャフトアームの間げき（付図4参照）は5.7ミリメートル（同社の規定値 1.6 ± 0.5 ミリメートル）と計測された。

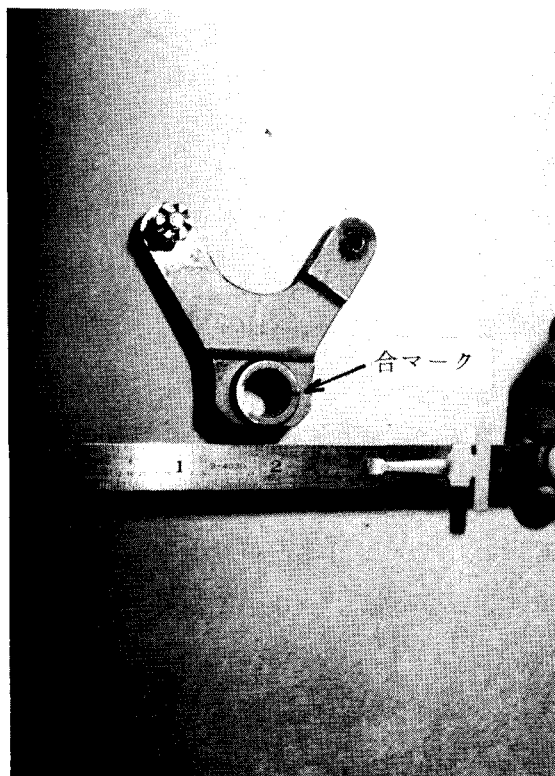
写真2 レバ ー

レバーとリンクとの結合ボルト（付図4のB）には曲り変形が認められ、また、フックとリンクの結合ボルトの締付けトルクは約8インチポンドと計測され、締付け標準値（フィンガータイト）より大きかった。

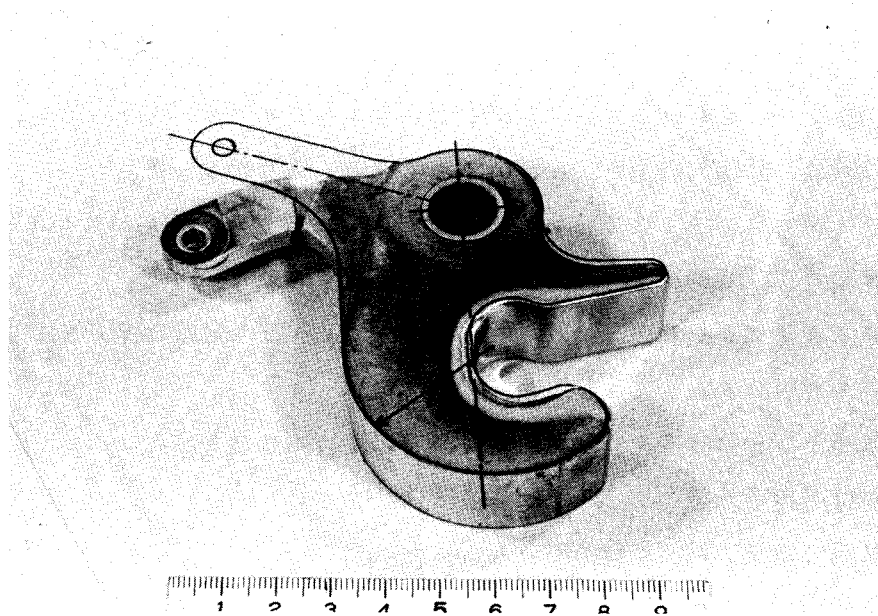
写真 3 破断したフック

(1) フックは回転中心から約 3 2 ミリメートルのスロート部で破断していた。(写真 3 参照)

2つの破断面の巨視的観察の結果、一方は尾根形、他方は谷形の様相を呈しており、それぞれの端面には絞り及び横への膨出を示す著しい塑性変形が認められた。

破断面について走査形電子顕微鏡による微視的観察の結果、その破壊起点部は等軸デンプルを呈しており、この様相が最終破壊域直前まで変化なく、破壊が段階的(1回以上の力の作用)に進行したという可能性は見出されなかった。

破断部には破壊の原因と関連するような何等の傷、材料欠陥、腐食痕等は認められなかった。

これらの詳細観察から、当該フックの破断は、アンロック方向への回転を伴う過荷重による曲げ破壊と推定される。

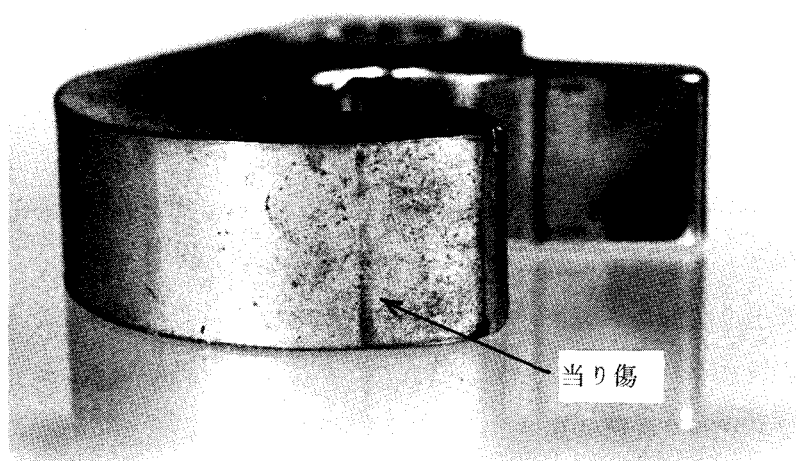
写真4 フック下あご下面

(2) フックの下あご下面に当り傷(写真4参照)があり、これは、同フックがアップロック位置にある状態で脚上げが行われた際、脚ローラ(写真5参照)が同フックを下から突き上げたことにより生じたものと推定される。

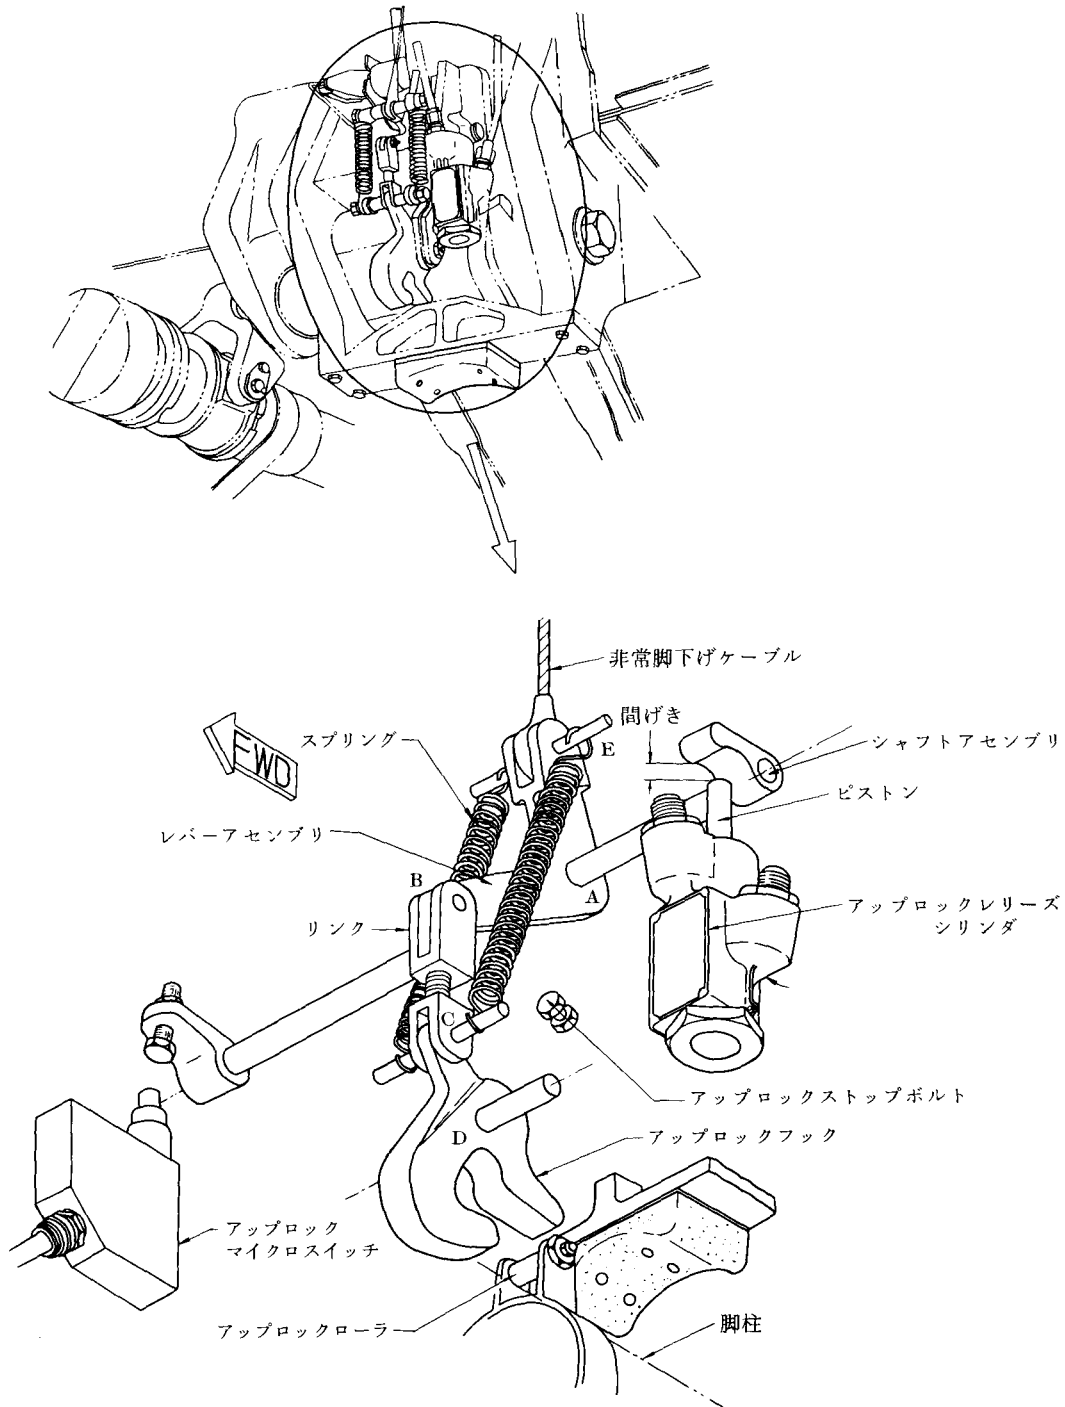
主脚アップロック機構図

(3) フックのスロート部とリンクの結合部（付図4のC）に使用されていたブッシングの内径は楕円に変形しており、かつその両端面の変形部分には強い圧力痕があり、これら変形及び痕跡は、フックが破断した時点で同部位の結合ボルトに過大な力が作用したことによるものと見られ、この結果、同ボルトは固い締付け状態（2.1.4.1）となったものと推定される。また、この時点でレバーとリンクの結合ボルト（付図4のB）に曲り変形が生じたものと推定される。

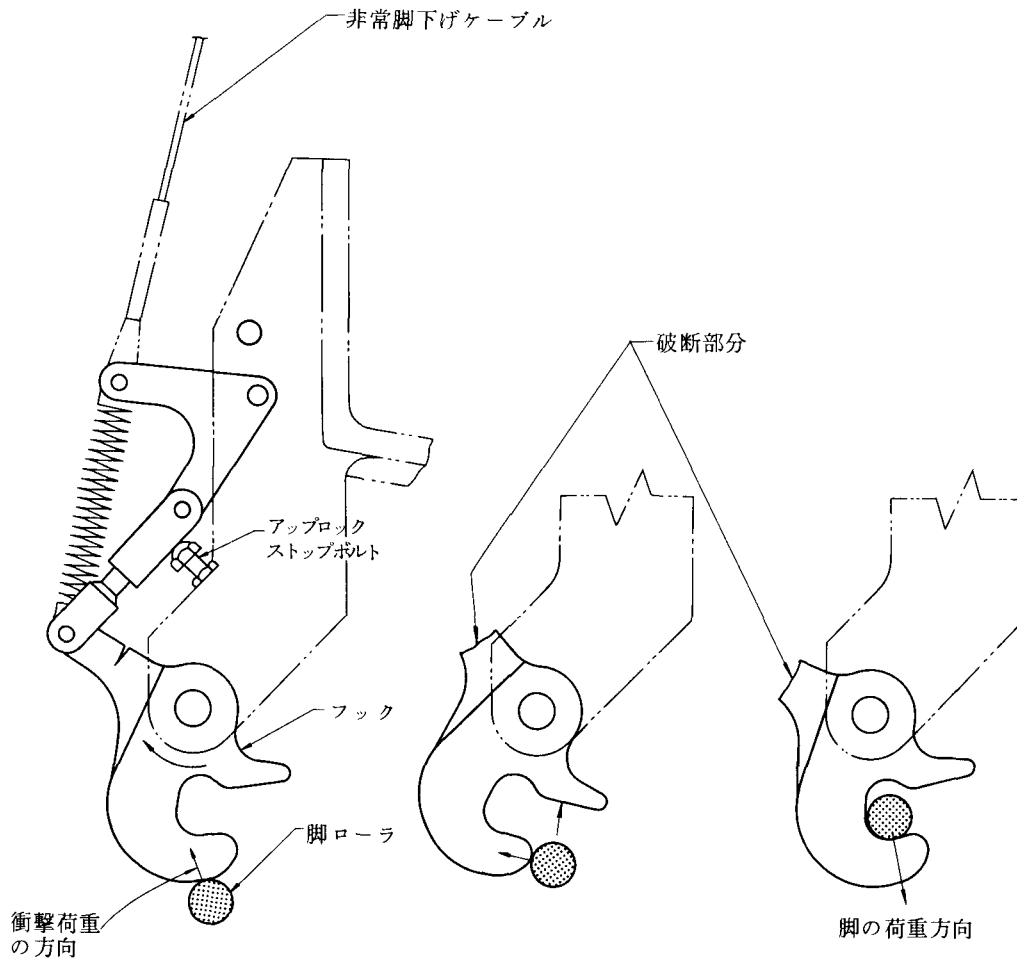
フックの破断経緯図

フックは、破断の際脚ローラによってアンロック方向への回転を伴う衝撃荷重を受け、破断後、その形状及び自重によってアップロック方向へ戻り、アップロック位置をわずかに超えた位置で懸垂状態となり（付図5参照）、同時にアップロック機構がフックから分断され、マイクロスイッチが点灯側に作動したままの状態となったため、レッドライトはその後消灯しなかったものと推定される。

3. 2. 10 破断後のフックはアップロック機構から完全に分離し、その形状によりローラを抱え込んだ位置で懸垂状態となり（付図5参照）、アンロックとならなかったことにより、その後の非常脚下げを含む再三にわたる操作にもかかわらず脚下げできなかったも
