東邦航空株式会社所属
アエロスパシアル式SA315BアルウエットⅢ型JA9081
に関する航空事故報告書

昭和55年9月3日

航空事故調査委員会議決（空委第36号）

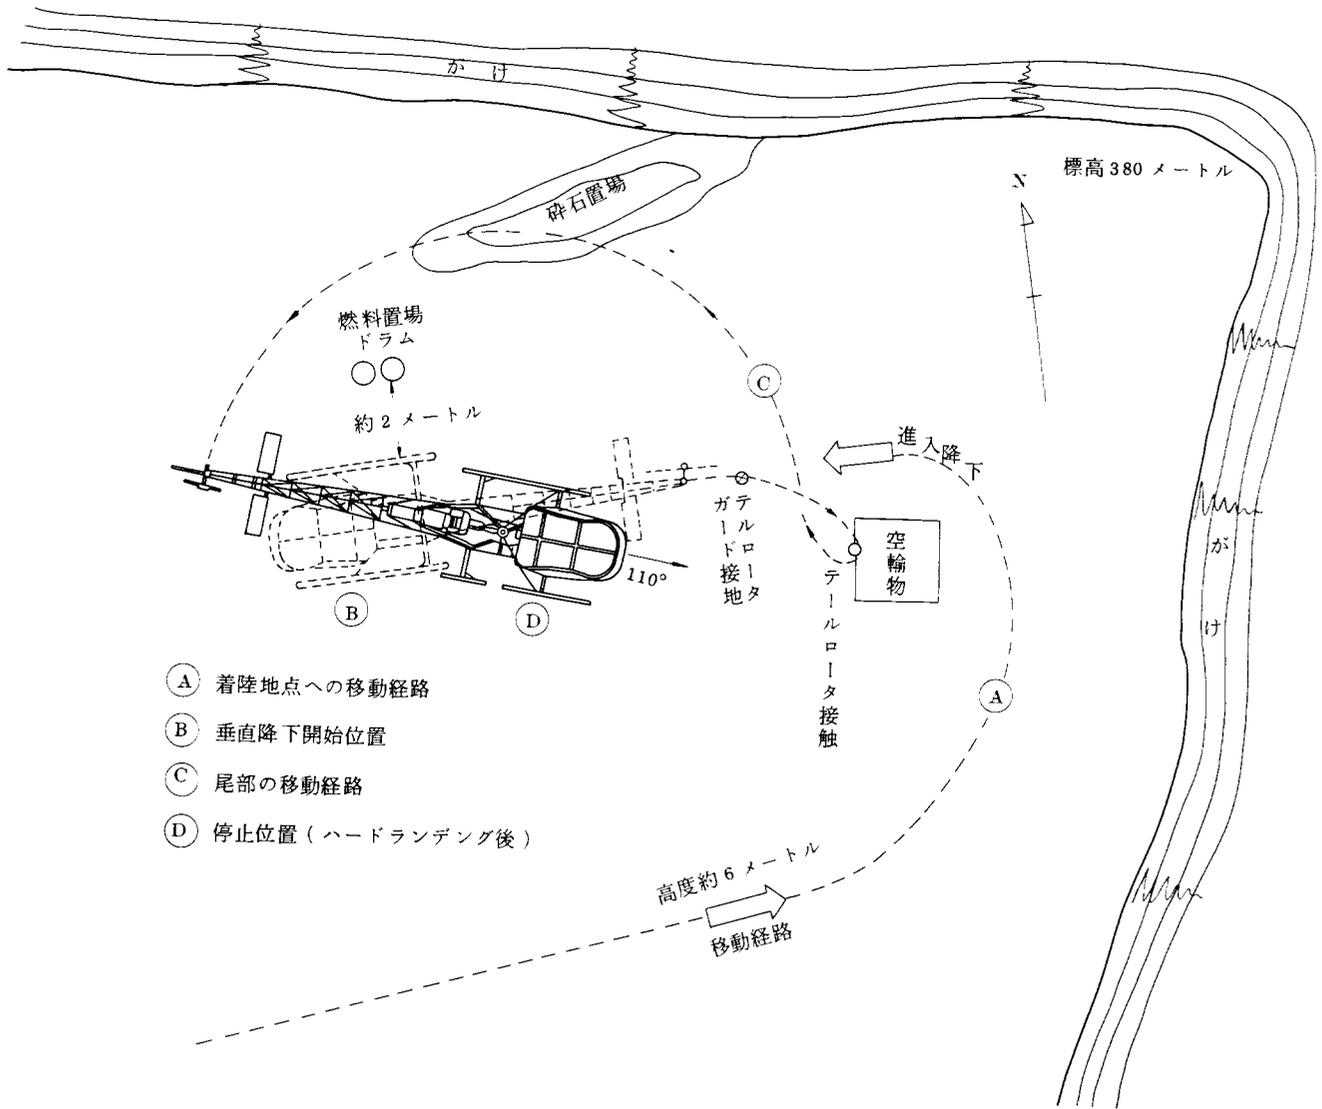
JA9081事故現場見取図

機長は、燃料置場の東側約15メートルの地点（付図参照）からコレクティブピッチコントロール（以下「ピッチコントロール」という。）を緩徐に下げ操作し、エンジン出力を減少して、方位約270度で燃料置場横の着陸予定地への降下進入を開始した。

テールロータガード接地後の同機は、さらに機首上げ姿勢が大きくなるとともに尾部を左に振って約1.5メートル後進したのち、尾部が地上の空輸物に接触してテールロータブレードでカーゴネットを巻き込み、同ブレードの3枚（全数）が中程から折損し飛散した。

次いで同機は、急速に2～3メートル浮揚するとともにほぼ水平姿勢に戻り左への回頭を始め約140度回頭の後、やや右傾した左横すべりの状態でハードランディングし、さらに機首を左へ振ったのち、機首方位約110度で停止した。

- ①A 着陸地点への移動経路
- ①B 垂直降下開始位置
- ①C 尾部の移動経路
- ①D 停止位置 (ハードランディング後)
