大洋航空株式会社所属  
パイパー式PA-28-140型JA3549  
に関する航空事故報告書

昭和55年10月22日  
航空事故調査委員会議決（空委第41号）

### 1.1 航空事故の概要

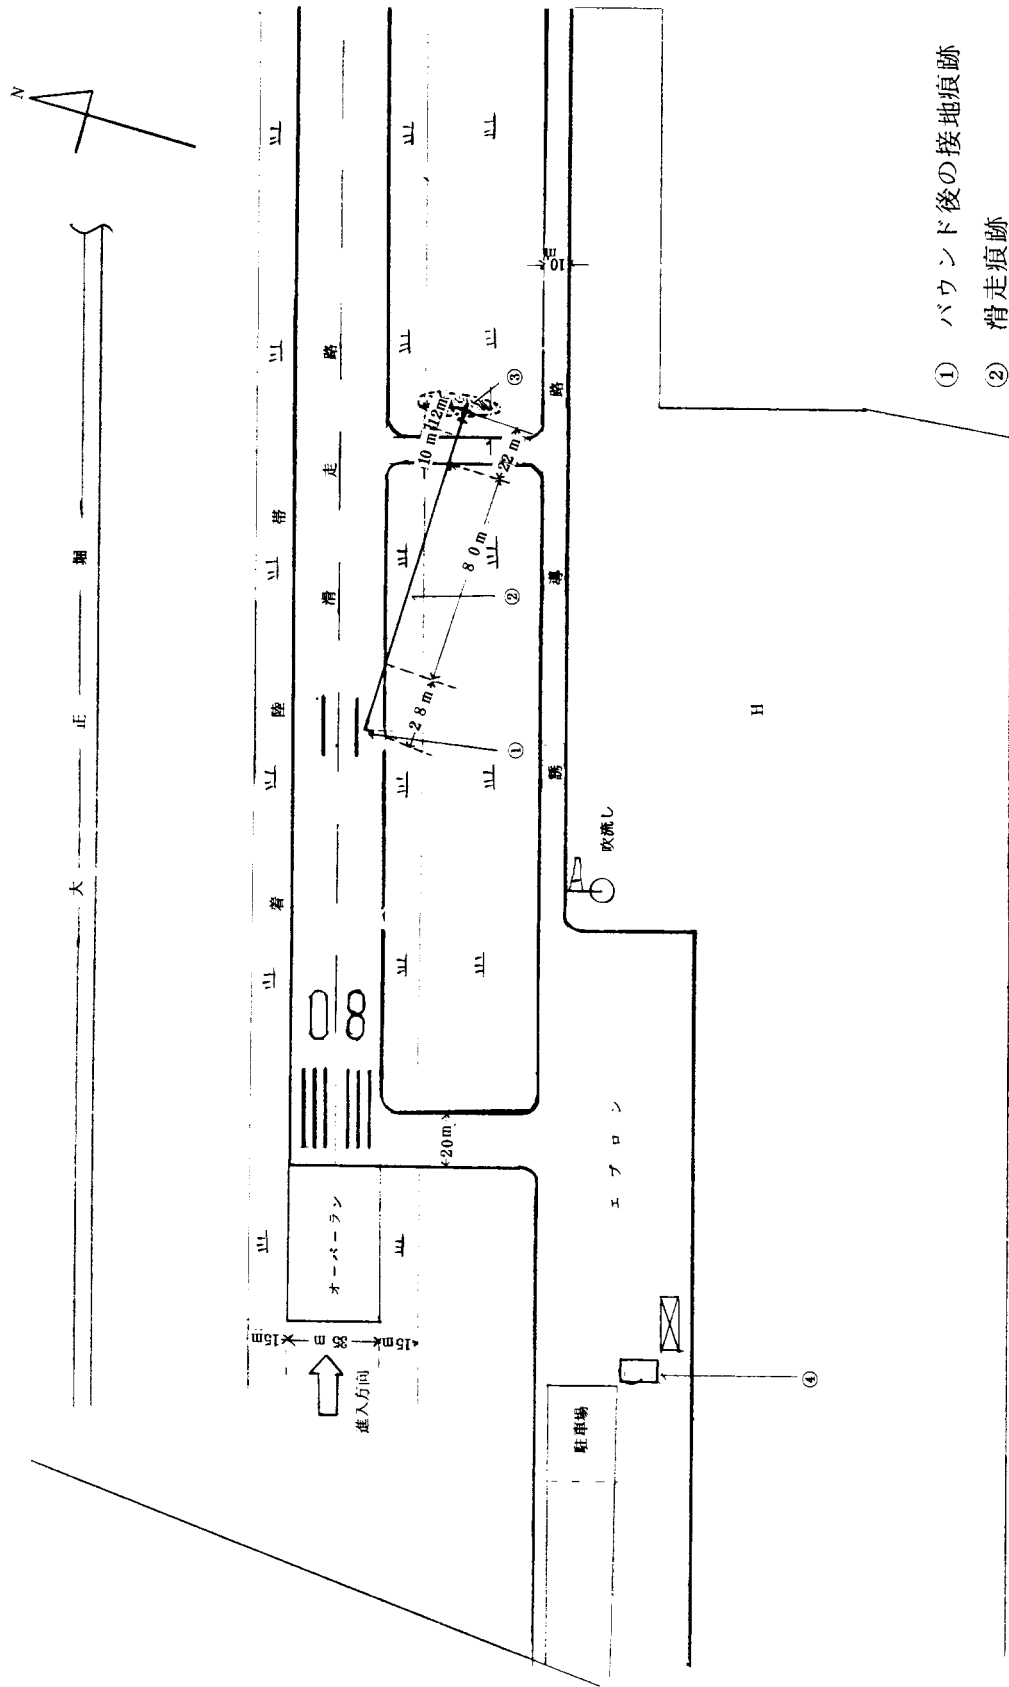
事故現場付近見取図（竜ヶ崎飛行場）

その後、同機は、約28メートル滑走し滑走路の右へ逸脱した後、草地を約80メートル滑走し、幅約10メートルの誘導路を越え、さらに約12メートル滑走して湿地に前輪がめり込み、前脚を切損し停止した。(付図参照)

- 3.1.7 同機は、滑走路08末端から約170メートル、滑走路中心線から右側約7メートルの位置に、同中心線に対して機軸が右に約15度偏向した3車輪による痕跡があったことから、バウンド後、機首が下がり右に偏向し、3点姿勢の状態で接地したものと推定される。
- 3.1.8 滑走路上の3車輪の接地痕跡地点から停止位置まで一直線の車輪の痕跡があったことから、練習生は、機首の右への偏向に対して修正操作を行わなかったものと推定される。
- 3.1.9 同機は、滑走路から逸脱し、その後約102メートル滑走した後、高さ約1メートルのあしのまばらに生えた湿地に前輪がめり込んだことにより機体を損傷したものと推定される。
