個人所有
富士重工式FA-200-180AO型JA3811
に関する航空事故報告書

昭和55年10月22日
航空事故調査委員会議決（空委第42号）

個人 所 有
富士重工式FA-200-180AO型 JA3811
に関する航空事故報告書(追加)

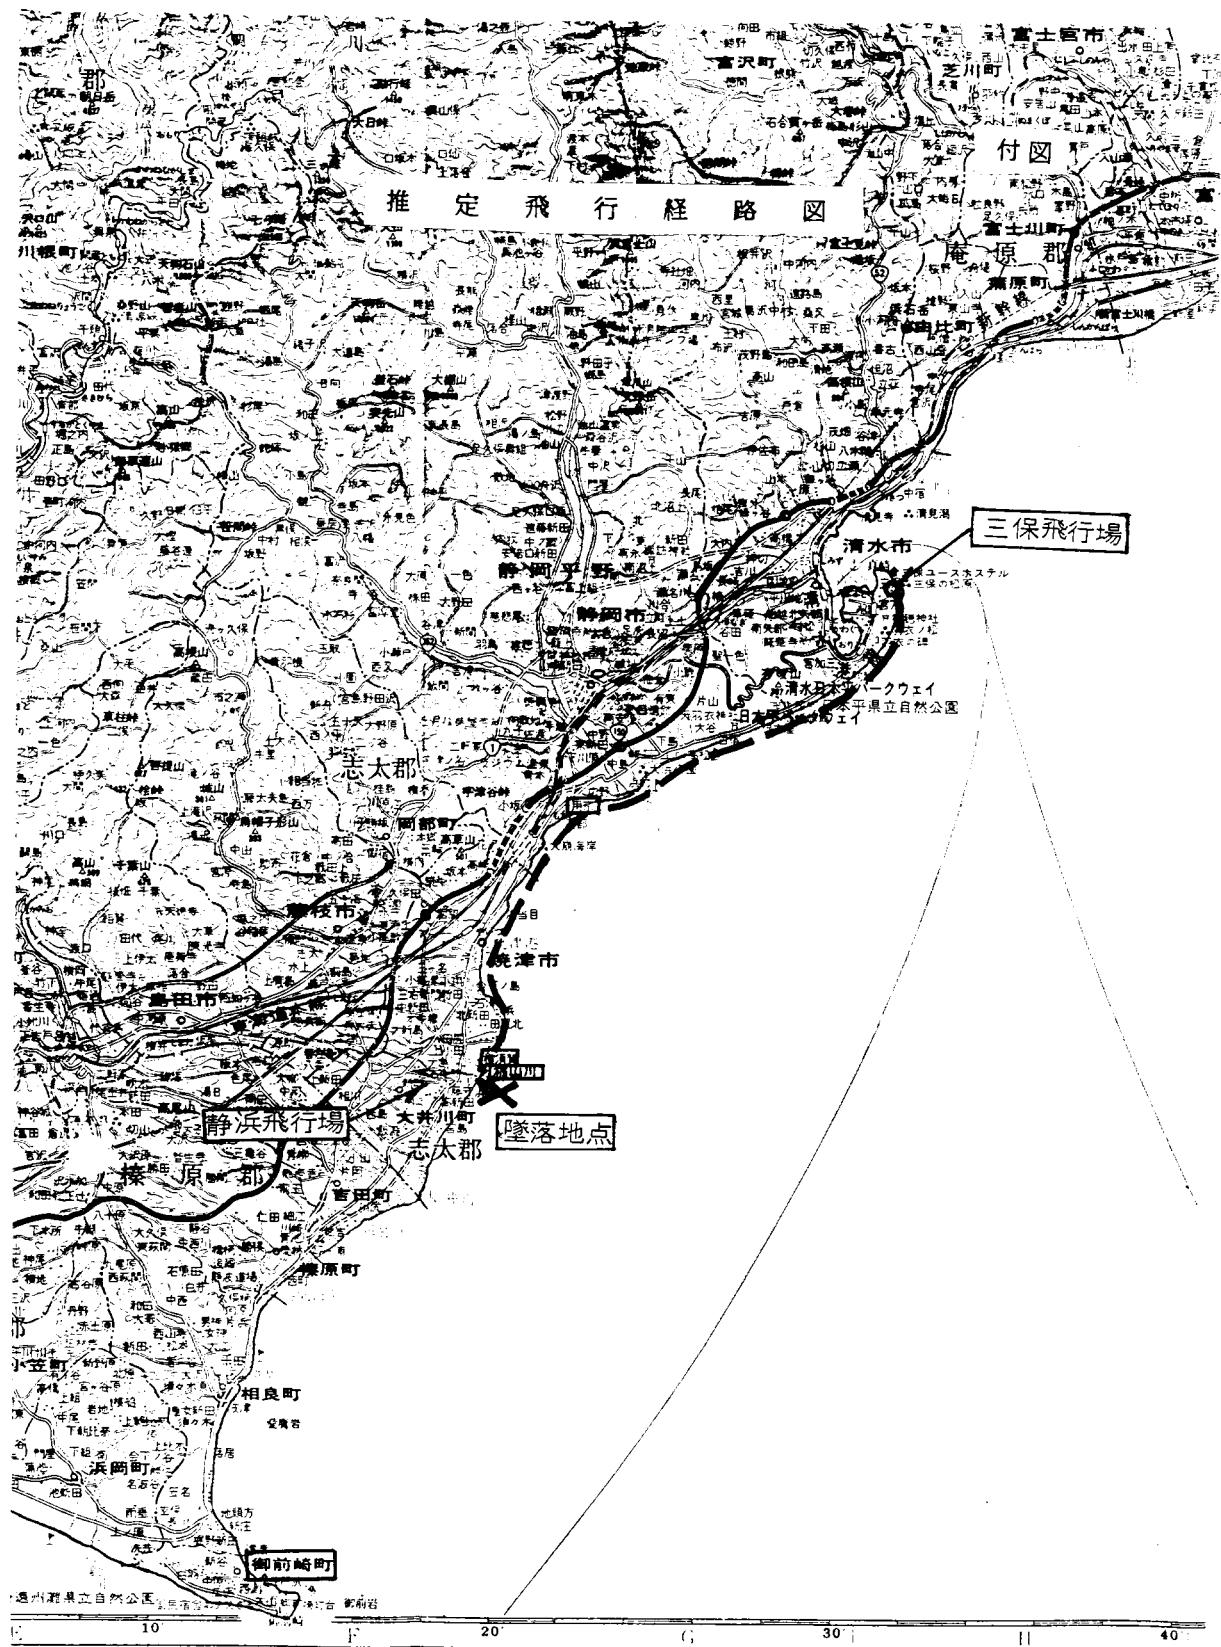
同機は、用宗港から 12.5 キロメートル南下し、横須賀地区の海岸線上空付近で高度約 100 フィートに降下し、海霧の中に入り左旋回中、12 時 31 分ごろ、海面に接触し墜落した。
(付図参照)
