東邦航空株式会社所属
川崎ベル式47G 3 B—KH 4 型JA7501
に関する航空事故報告書

昭和55年10月22日
航空事故調査委員会議決（空委第43号）

1.1 航空事故の概要

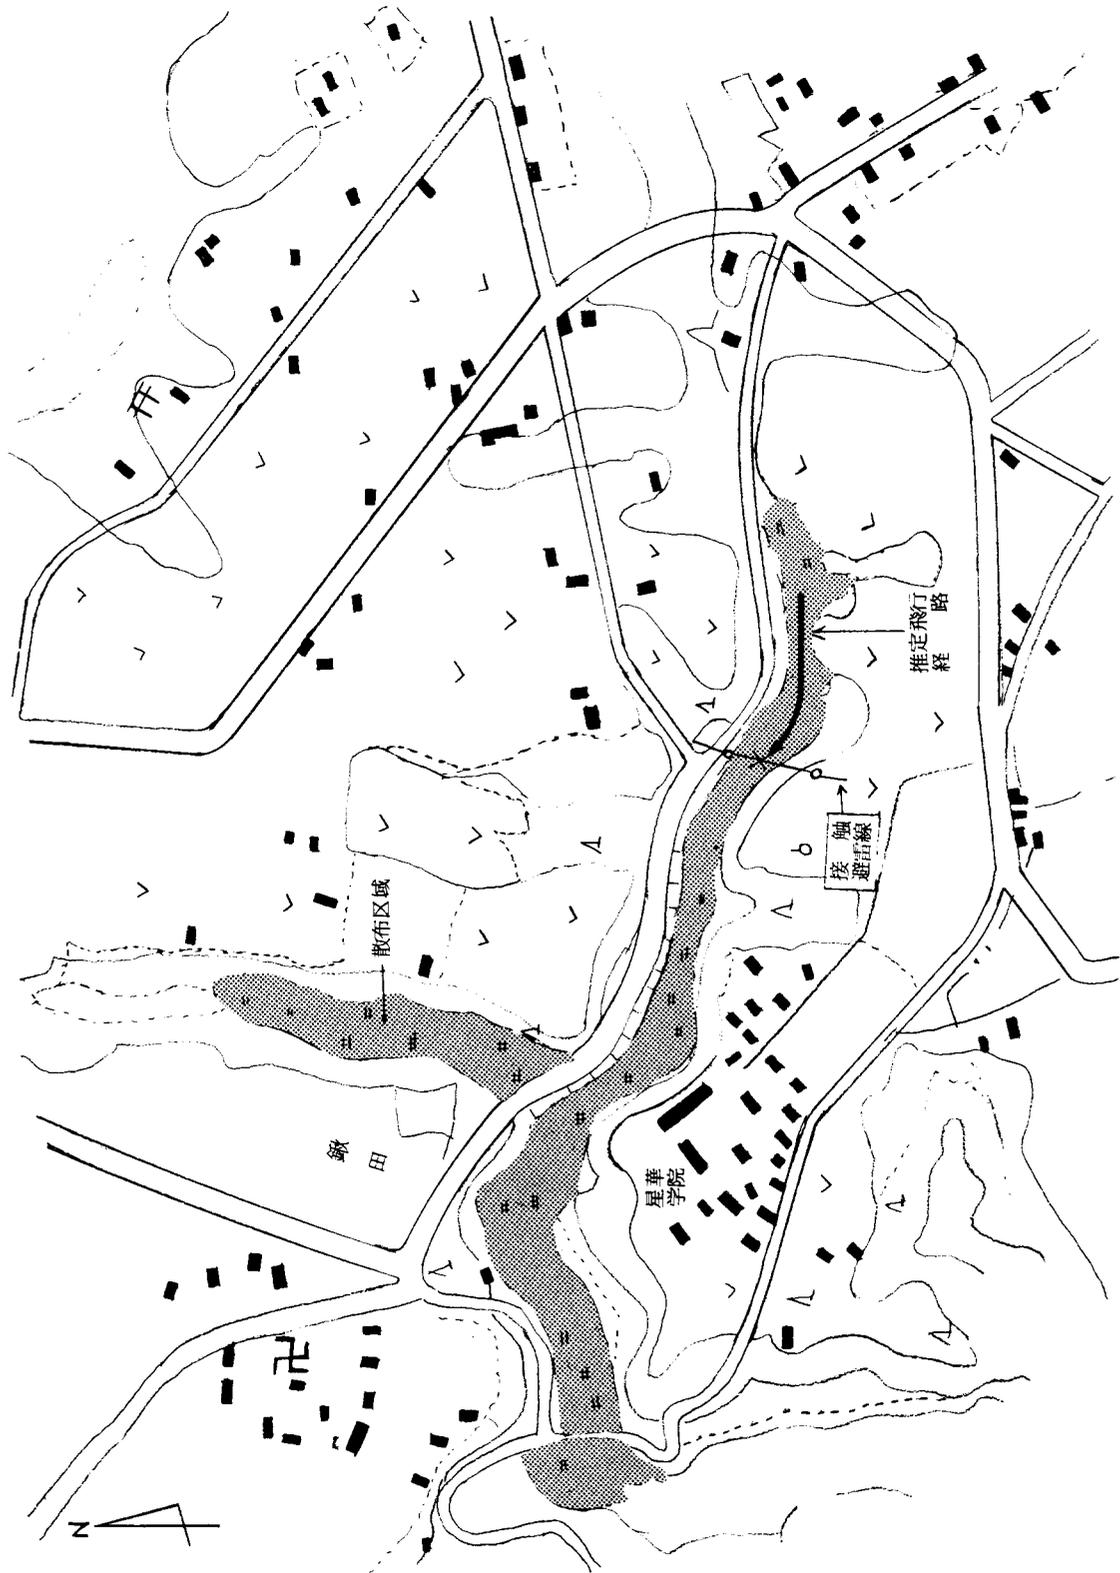
現 場 取 図 付 図

配電線(6,600ボルト)は、地上高13～15メートルで同機の進行方向にはほぼ直角で水平並列に3本張られ、その約1.4メートル上方に避雷線(直径6.9ミリメートル、鋼線)が張られていた。

同機は、右傾斜機首上げの姿勢で避雷線に接触し、これを切断して配電線の前方約29メートルの水田に左機首下げの姿勢で墜落大破した。(付図参照)

- 3.1.4 接触した避雷線は、幅約50メートルの谷津田が右に屈曲した位置にあり、また、片側の電柱は丘の樹木の中に立っているため、視認は困難な環境であったものと推定される。
- 3.1.5 同配電線の真下に赤色の危険標識旗が2本立てられていたが、上記地形のため、同機が右旋回を行うまでは視認が困難であったものと推定される。
- 3.1.6 メインロータブレードとマストのワイヤ打痕及びワイヤの付着塗料から、同機は、右旋回中、目前に配電線を視認し上昇したが回避する余裕がなく、スキッドが同配電線の避雷線に接触してこれを切断し、切断されたワイヤがマスト及びメインロータブレードにからんだものと推定される。
