東邦航空株式会社所属
川崎ベル式47G 3 B—KH 4 型JA7520
に関する航空事故報告書

昭和55年11月12日

航空事故調査委員会議決（空委第47号）

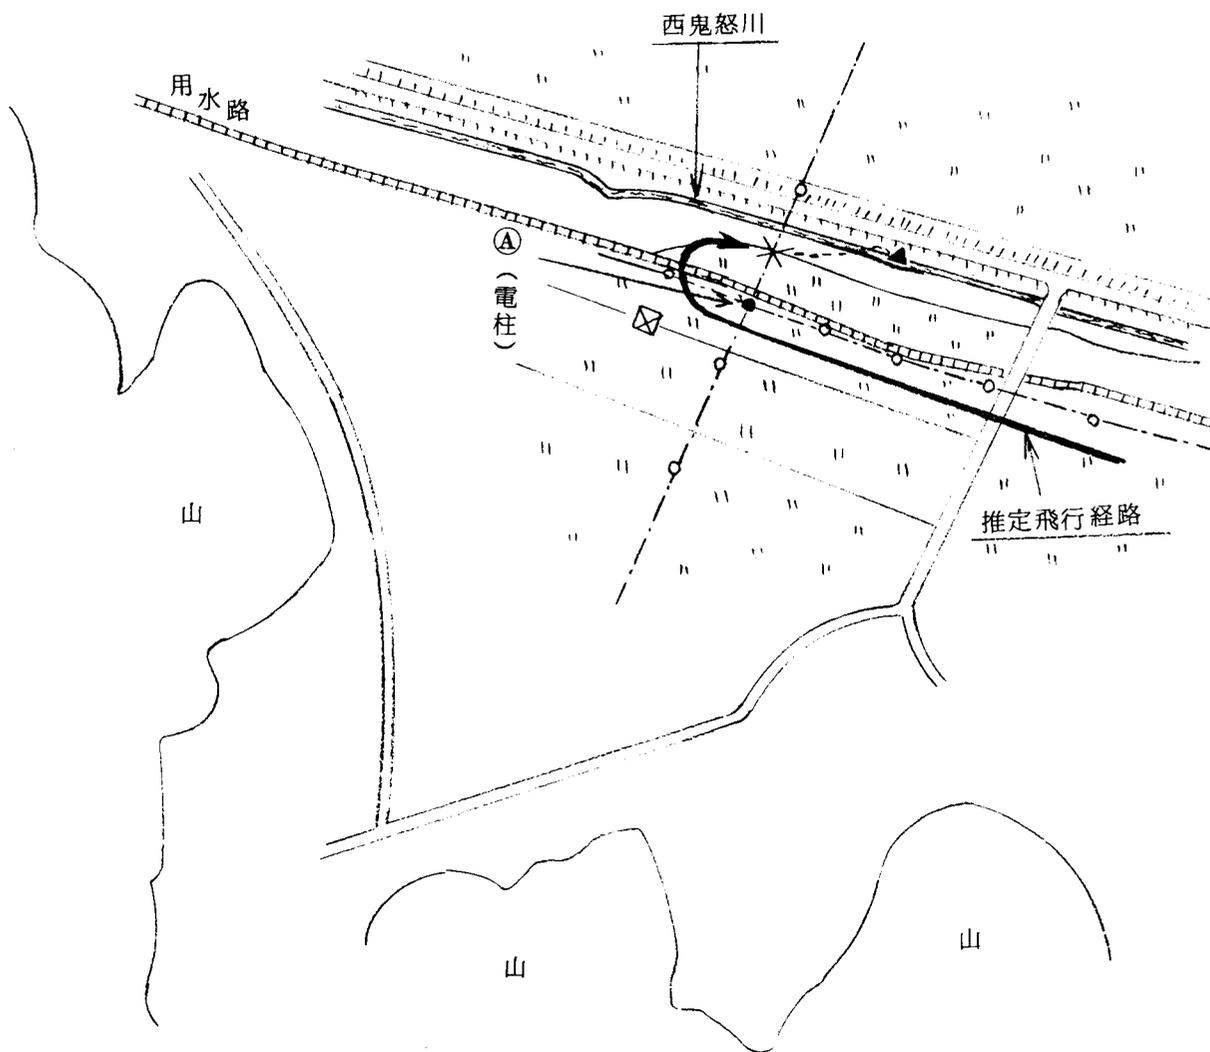
同機は、第21回目の散布のため同ヘリポートを09時15分離陸し、付図に示すように用水路に沿って東から西方向に対気速度40マイル/時、高度約10メートルで散布しながら直進した。

- 3.1.1 JA 7520 は、有効な耐空証明を有し、同機の調査結果及び機長の口述から、事故発生時までエンジン及び機体に不具合はなかったものと推定される。
- 3.1.2 事故発生時の気象状況は、事故に直接関連はなかったものと推定される。
- 3.1.3 同機の右側スキッド下面の擦過及びスパーク痕と左側レッグ及びクロスチューブ先端のスパーク痕、また、赤側メインロータブレードのワイヤによる打痕から、同機はほぼ水平姿勢で配電線に接触したものと推定され、機長は、接触直前までA点から北側に展開された配電線(以下「当該配電線」という。)の存在を知らなかったものと推定される。
(付図参照)
- 3.1.4 機長は、事前の地上及び飛行による散布地の確認調査を実施していたが、当該配電線については確認していなかった。
- 3.1.5 同配電線については、危険標識旗が設置されていなかった。

3.1.6 接触した配電線の電柱間隔は6.8メートルで、両端からはほぼ中央で切断され、地上高約1.0メートル（配電線8.7メートル、避雷線9.9メートル）であった。
