日本農林ヘリコプター株式会社所属
ヒューズ式269C型JA7584
に関する航空事故報告書

昭和55年11月12日
航空事故調査委員会議決（空委第45号）

1.1 航空事故の概要

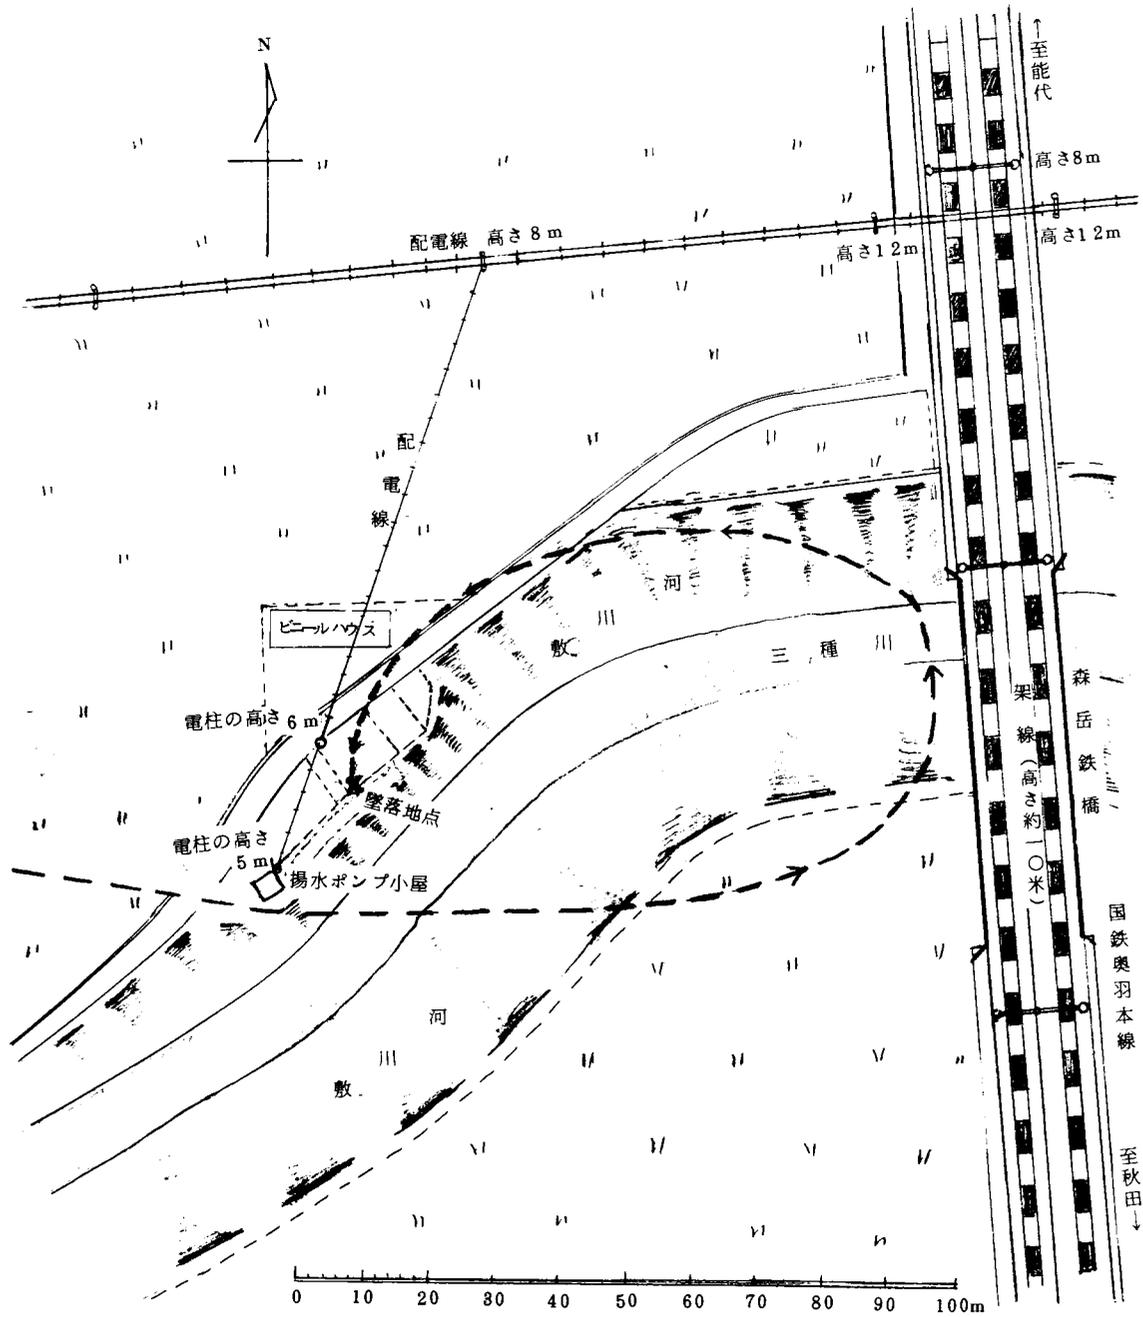
推 定 飛 行 経 路 図

同機は、3回目の散布に引続いて、散布区域の北東端より西方に飛行高度約8メートル速度約40マイル/時で散布したが、その際、風向が追風となっていたためその後方向を東南東に変更して散布を行い、散布地域東端付近に到達した。

機長は、散布地域への折り返しのため左上昇旋回を行おうとしたが、揚水ポンプ小屋（以下「ポンプ小屋」という。）に展張された配電線（高さ6～8メートル）を経路上に視認したのでポンプ小屋の南をう回し、徐々に機速を減じつつ左上昇旋回に移行した。

同機は、国鉄奥羽本線の架線手前において、対地高度約15メートル、対地速度10～15マイル/時で左上昇旋回の頂点に達し、その後の旋回中、機長は同機の沈下が通常より大きいことに気付き、直ちにコレクティブピッチレバー（以下「ピッチレバー」という。）の上げ操作とそれに伴うスロットルコントロールグリップ（以下「スロットルグリップ」という。）による出力増加の操作を行ったが、沈下は止まらなかった。

機長は、反転後配電線上を通過し次の散布経路に移る予定であったが、沈下が止まらないのでこれを断念し、配電線を避けるため左旋回を継続した。

同機は更に沈下を続け、機長は接地の直前機首上げ操作を行ったが、機体は、左へ傾斜し約30度の機首下げ姿勢で、三種川河川敷の畑地に左ランディングスキッド先端部分から接地した。

次いで同機は、約2.9メートル前方にバウンドし、機首方位南西で再度機首から畑地に激突し、ほぼ倒立の状態での停止した。（付図参照）
