全日本空輸株式会社所属
日本航空機製造式YS-11A型JA8729
に関する航空事故報告書

昭和55年10月22日
航空事故調査委員会議決（空委第40号）

1.1 航空事故の概要

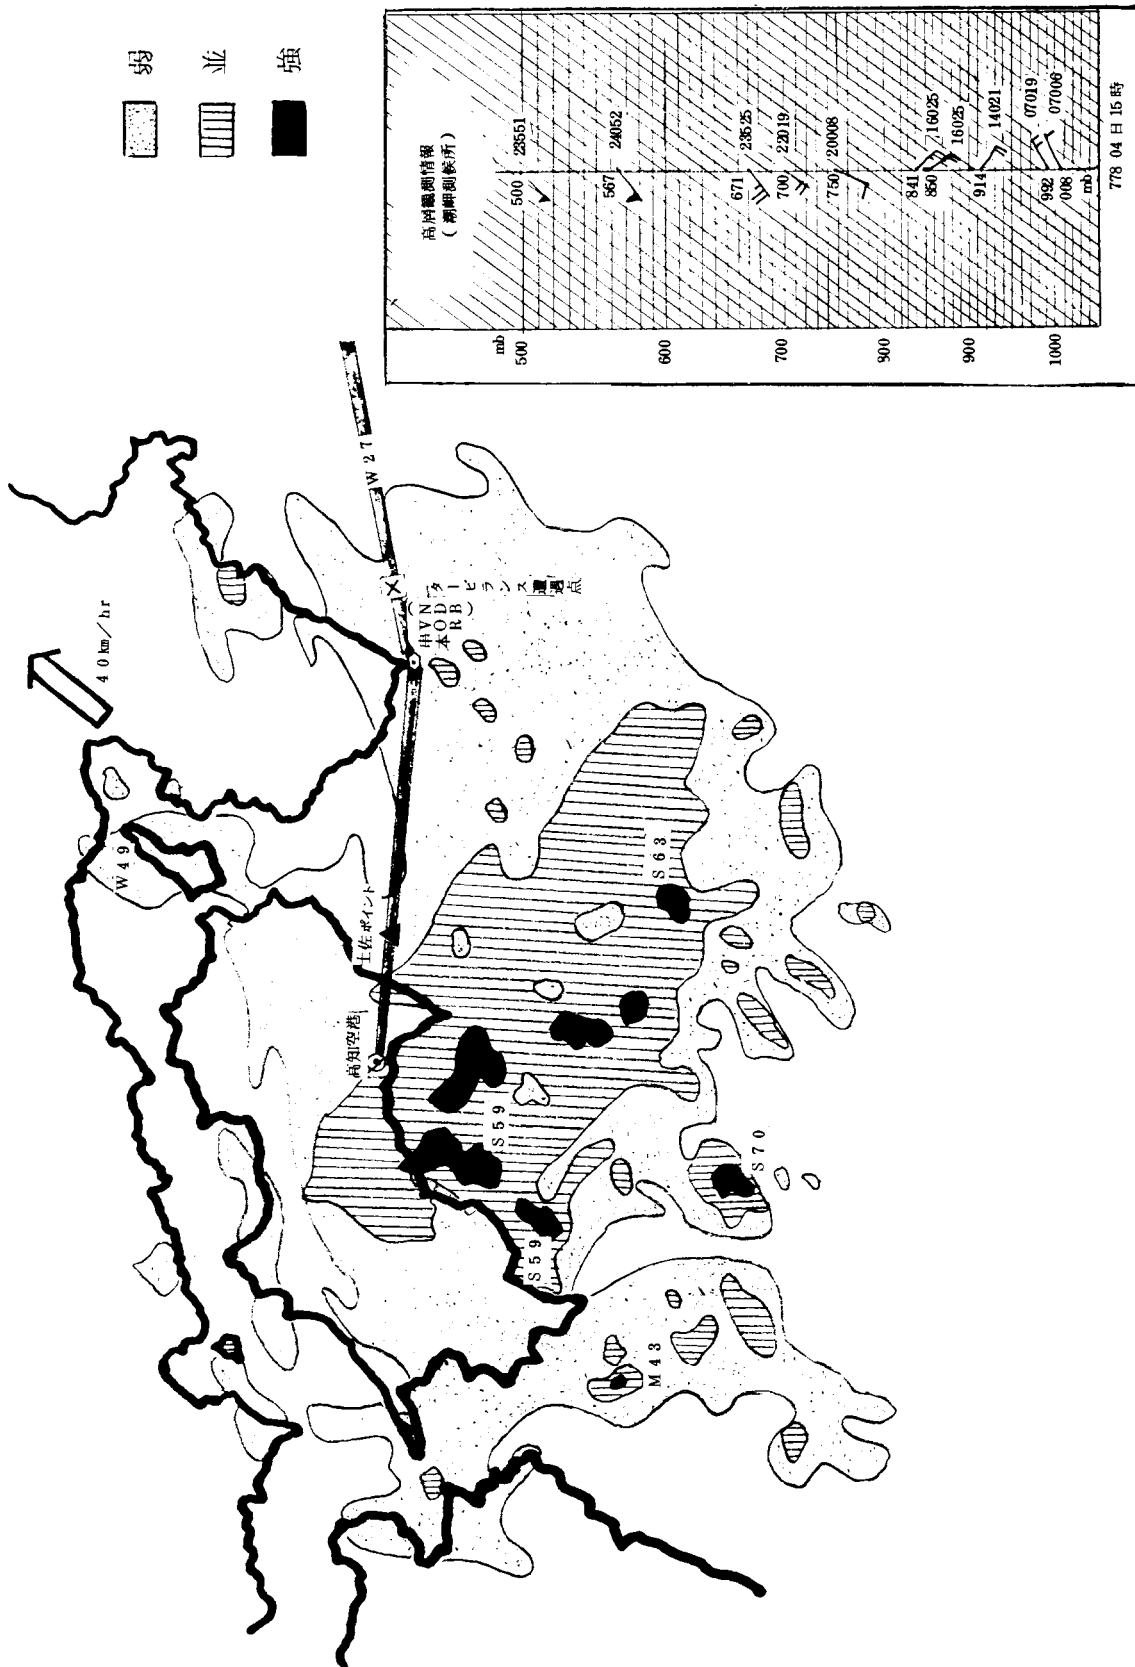
付図1

串本付近は、四国南部を中心とする大きなエコーにおおわれており、南海上には点々と並のエコーが散在している。串本の東方は、弱のエコーで積雲系の雲は少ない。（付図1参照）

750ミリバール付近で最も風速の弱い層があり、この層から下層に向かって風向は東寄りの成分が増加しており、他方、上層に向かっては風向の変化はほとんどないが風速が増加している。（付図1参照）

気象レーダーエコー図(室戸岬レーダ15時00分)

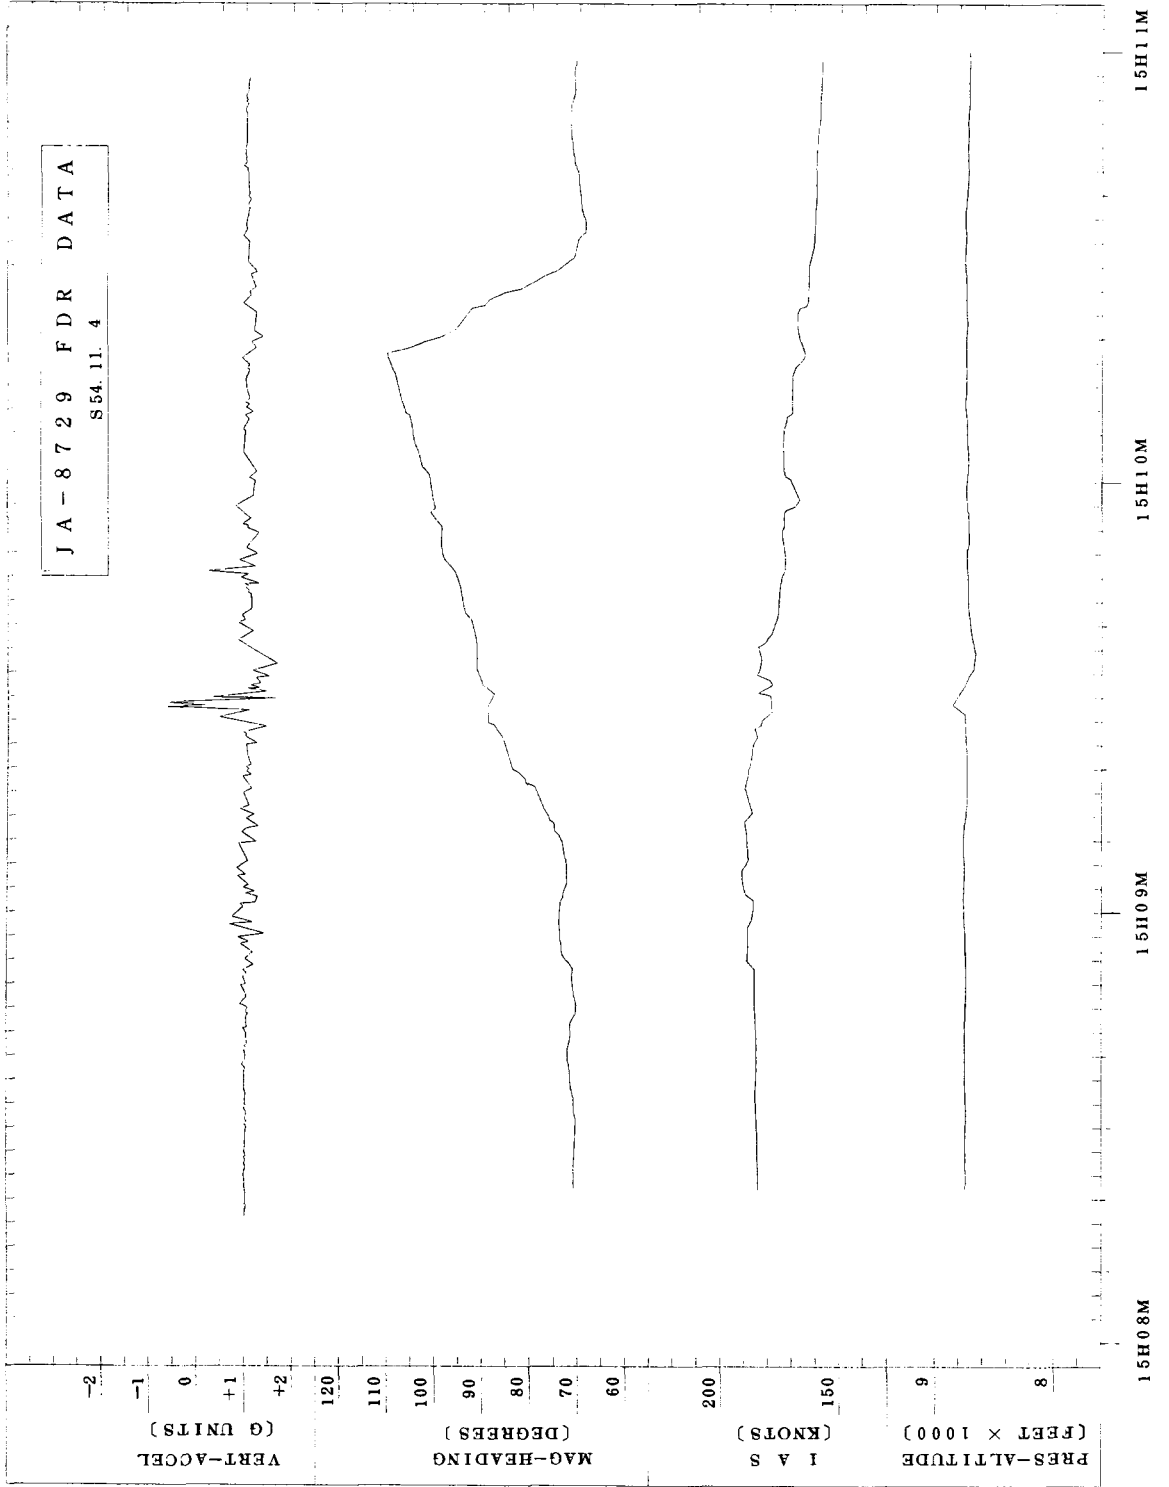
付図2

3.2.2 FDRの解析の結果、同機は、高度9,000フィートを巡航中、15時09分29秒ごろ突発的にタービランスに遭遇し、15時09分29秒から同35秒の約6秒間の垂直加速度の変化は+1.67Gから-0.66Gであった。高度は、約120フィートの上昇、次いで約200フィートの下降変化を示していた。(付図2参照)

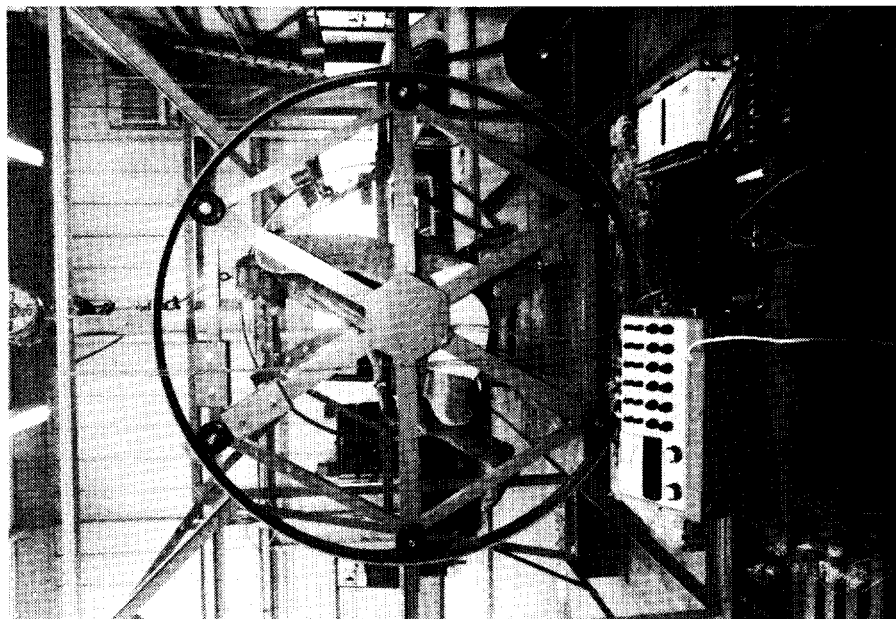
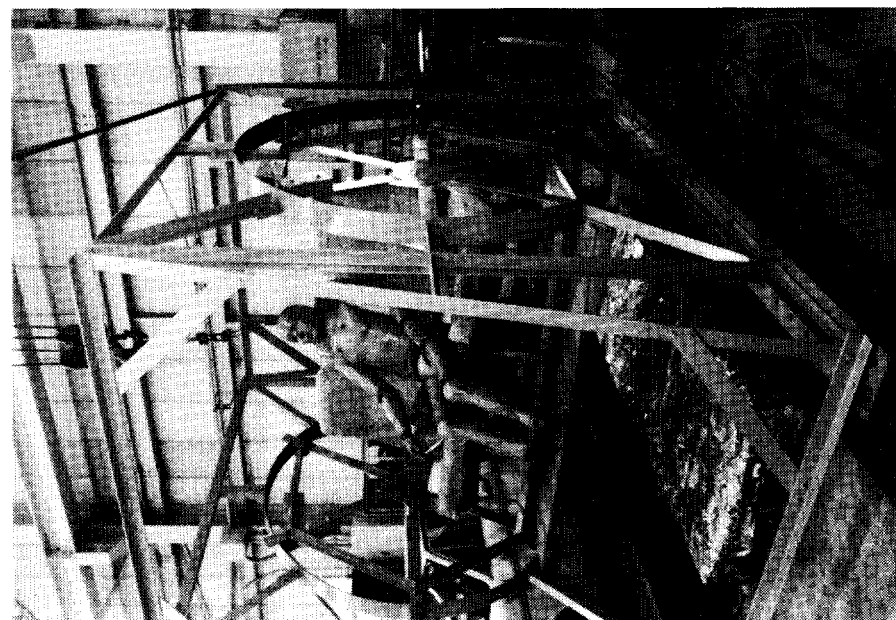
模擬実験は、座席ベルト試験装置（2×2×2メートルの支持枠内両側に円形のレールを固定し、そのレール上を回転する車輪で支持された回転枠に座席を固定し、360度回転させ得る構造）（付図3参照）及び供試者とダミーを用いて、背当直立、最傾の各条件ごとに(1)ダミー引上げ及び回転実験（椅座（座席に通常の状態です座った場合）のみ）、(2)供試者回転実験（椅座及び正座（座席の上に下肢を折った状態で座った場合）別）を行った。
