全日本空輸株式会社所属  
日本航空機製造式YS-11A型JA8729  
に関する航空事故報告書

昭和55年10月22日  
航空事故調査委員会議決（空委第40号）

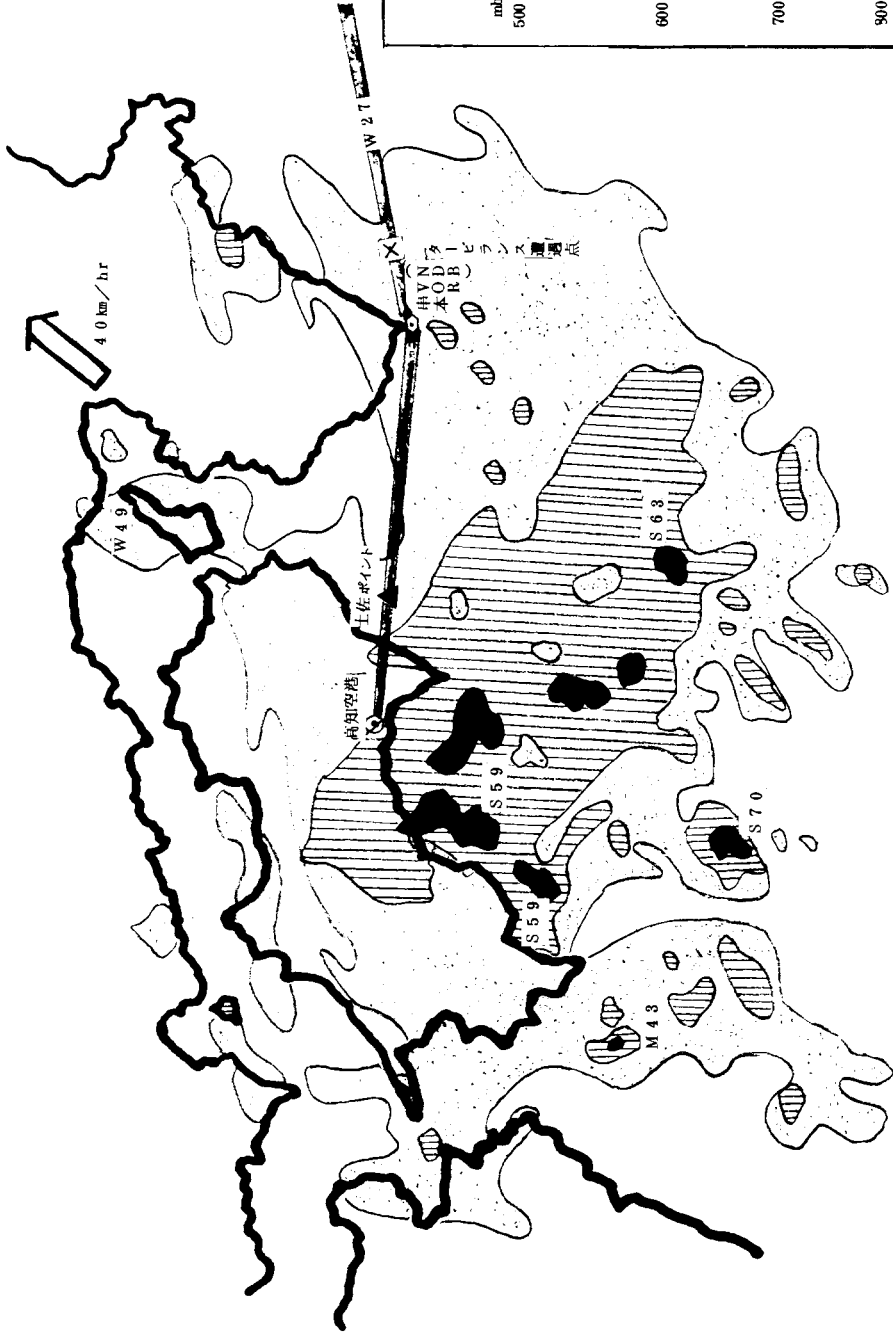
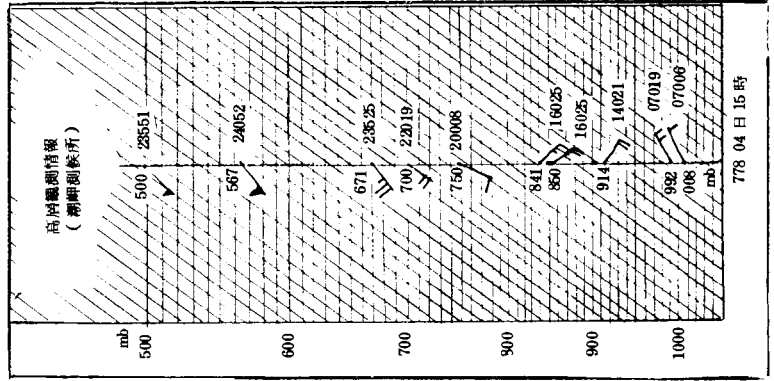
付図1

串本付近は、四国南部を中心とする大きなエコーにおおわれており、南海上には点々と並のエコーが散在している。串本の東方は、弱のエコーで積雲系の雲は少ない。（付図1参照）

750ミリバール付近で最も風速の弱い層があり、この層から下層に向かって風向は東寄りの成分が増加しており、他方、上層に向かっては風向の変化はほとんどないが風速が増加している。（付図1参照）

15時00分の潮岬測候所の高層観測情報によれば、750ミリバール付近で最も風速の弱い層があり、この層から下層に向かって風向は東寄りの成分が増加し、他方、上層に向かっては風向の変化はほとんどなく、風速が増加しており、当該空域には温暖前線面があったものと推定される。

水平風シャーはほとんどないが、鉛直シャーは潮岬測候所における15時00分の観測値によれば、700~850ミリバール間で中程度の5ノット/1,000フィートであり、強いタービランスの予想は困難であったと推定される。

気象レーダーエコー図(室戸岬レーダー15時00分)

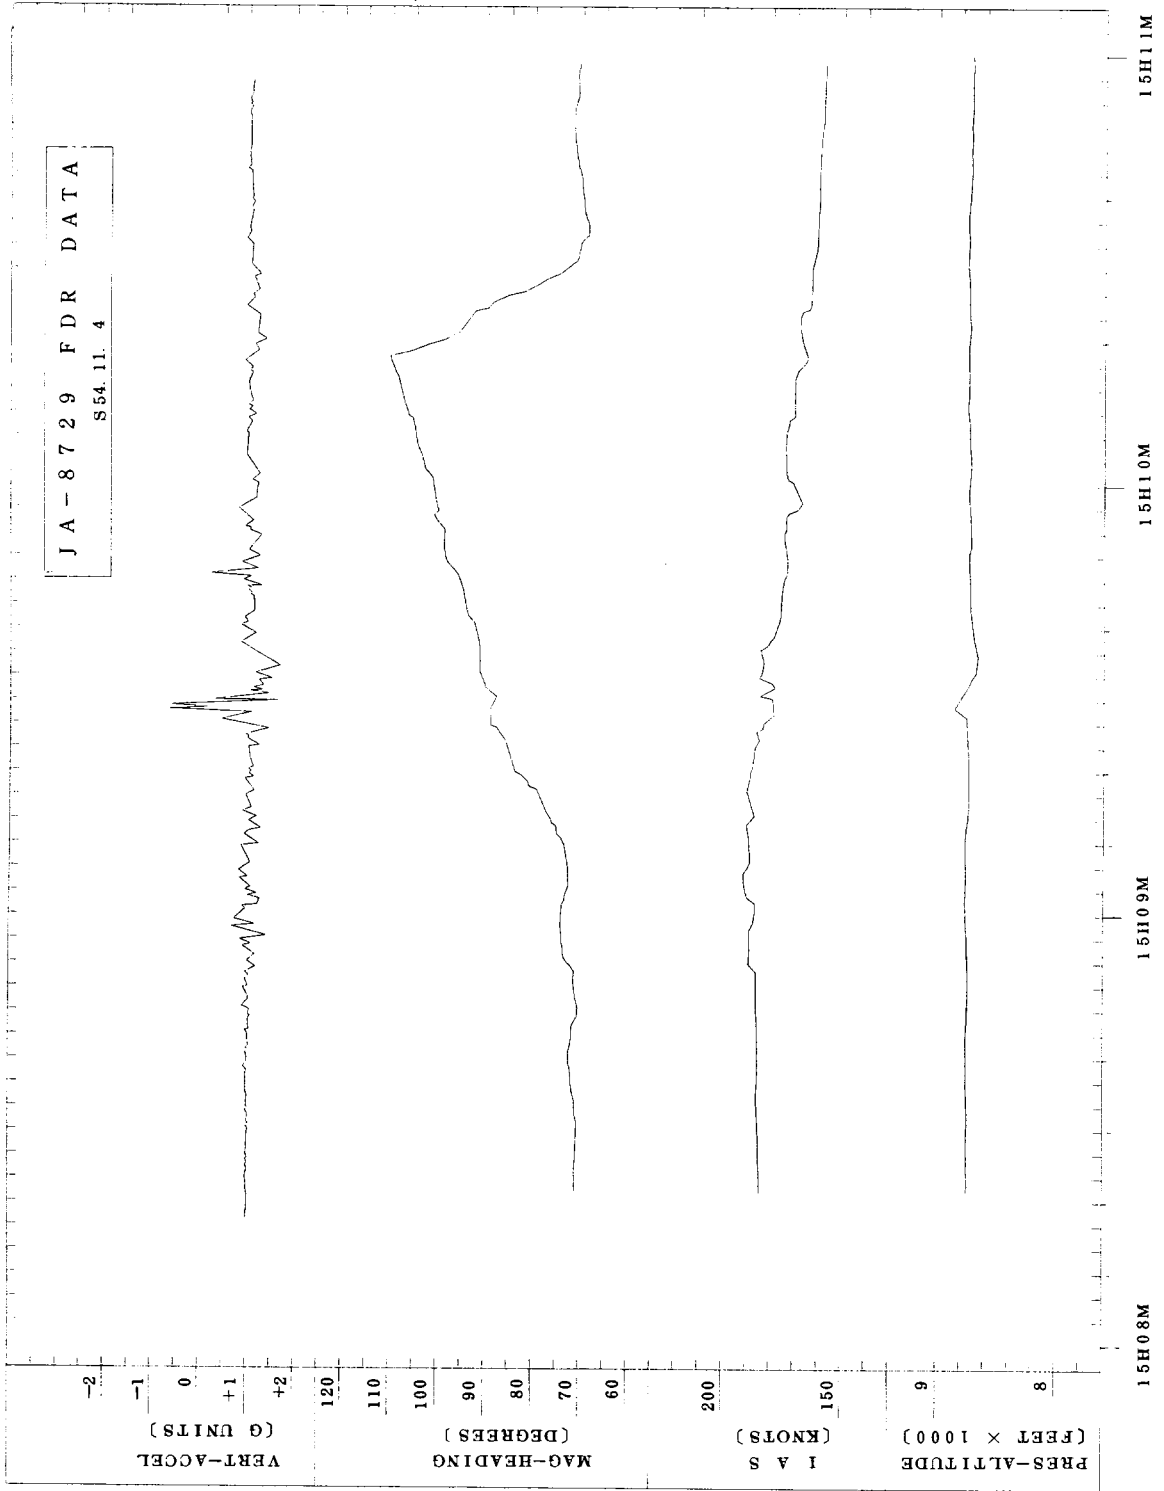
3.2.2 FDRの解析の結果、同機は、高度9,000フィートを巡航中、15時09分29秒ごろ突発的にタービランスに遭遇し、15時09分29秒から同35秒の約6秒間の垂直加速度の変化は+1.67Gから-0.66Gであった。高度は、約120フィートの上昇、次いで約200フィートの下降変化を示していた。(付図2参照)

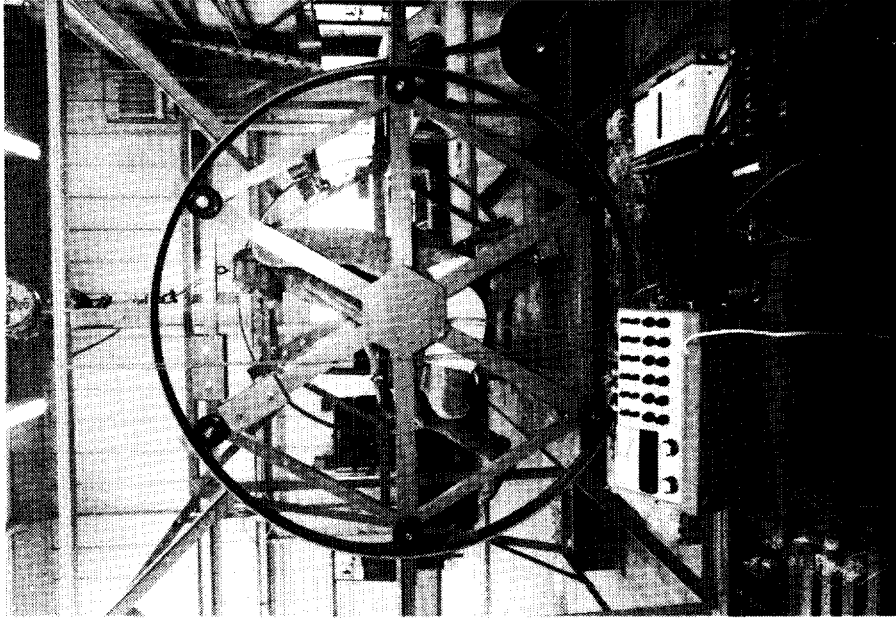
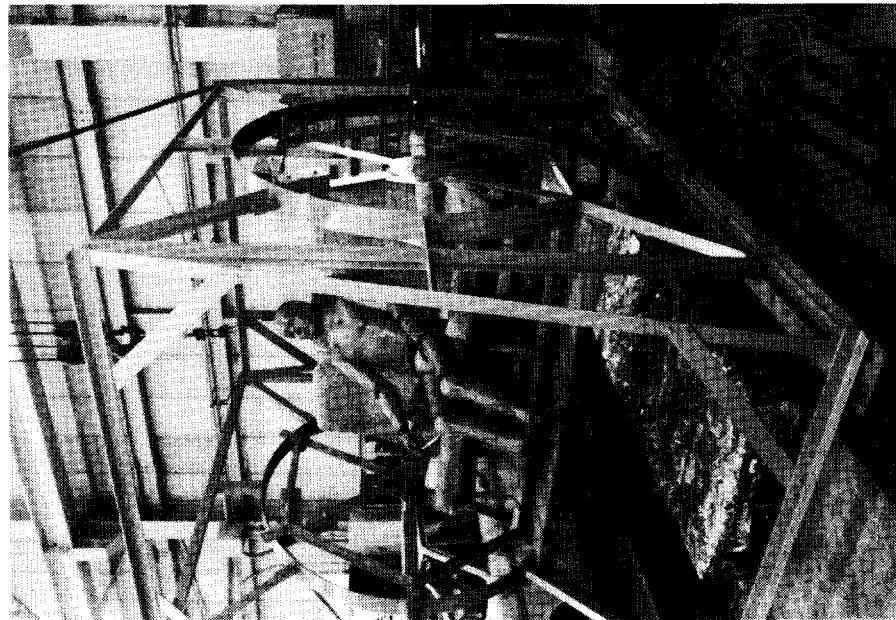
模擬実験は、座席ベルト試験装置（2×2×2メートルの支持枠内両側に円形のレールを固定し、そのレール上を回転する車輪で支持された回転枠に座席を固定し、360度回転させ得る構造）（付図3参照）及び供試者とダミーを用いて、背当直立、最傾の各条件ごとに(1)ダミー引上げ及び回転実験（椅座（座席に通常の状態です座った場合）のみ）、(2)供試者回転実験（椅座及び正座（座席の上にて下肢を折った状態で座った場合）別）を行った。

(1) ダミー引上げ実験でのダミーの挙動は、座席ベルト着用中であっても、「ベルトと胴体との間隔」（ベルトの中央を前方に引張り、その点と腹部中央との距離をいう。）が180ミリメートル以上の場合、ダミーはほとんどベルトに引掛からず抜け出す現象を示した。また、ほぼ180～100ミリメートルの範囲では、ベルト張力が発生して引掛かるが、ベルトの位置が変わるか、荷重がさらに加わると抜け出す現象を示し、ほぼ100ミリメートル以下になると背当の上端部と座席前端部を結ぶ直線状にダミーがなり、座席ベルトで大腿部が保持され抜け出さない現象を示した。従って、背当最傾の場合は直立の場合に比してベルトと胴体との間隔の値が少ない点で抜け出し易い傾向を示した。

(2) 引上げ及び回転実験での小型ダミーの場合、座席ベルトを一杯に締めても、背当最傾の場合ベルトと胴体との間隔が平均して72ミリメートル、直立の場合平均59ミリメートル程度緩みがあり、背当最傾の場合112ミリメートル、直立の場合165ミリメートルで抜け出した。

(3) 供試者回転実験の結果、正座の場合、供試者A及びCではベルトと胴体との間隔が200ミリメートル以上の緩みがあっても抜け出さない現象を示した。

これに反し供試者Bの場合は、ベルトと胴体の間隔が背当直立の場合110ミリメートル、背当最傾の場合、最小値100ミリメートル程度で抜け出すことを示した。

(4) さらに、種々の実験検討を行ってみなければ明らかでないが、本実験の結果から、タービランスに遭遇した場合の座席ベルトの抜け出しに対する安全な緩み量としては、条件の相違による余裕を考え実験値の1/2程度の値とした場合、「ベルトと胴体との間隔」量で50ミリメートル程度になるものと考えられる。
