国際航空輸送株式会社所属
セスナ式150L型JA3647
に関する航空事故報告書

昭和55年12月17日
航空事故調査委員会議決（空委第54号）

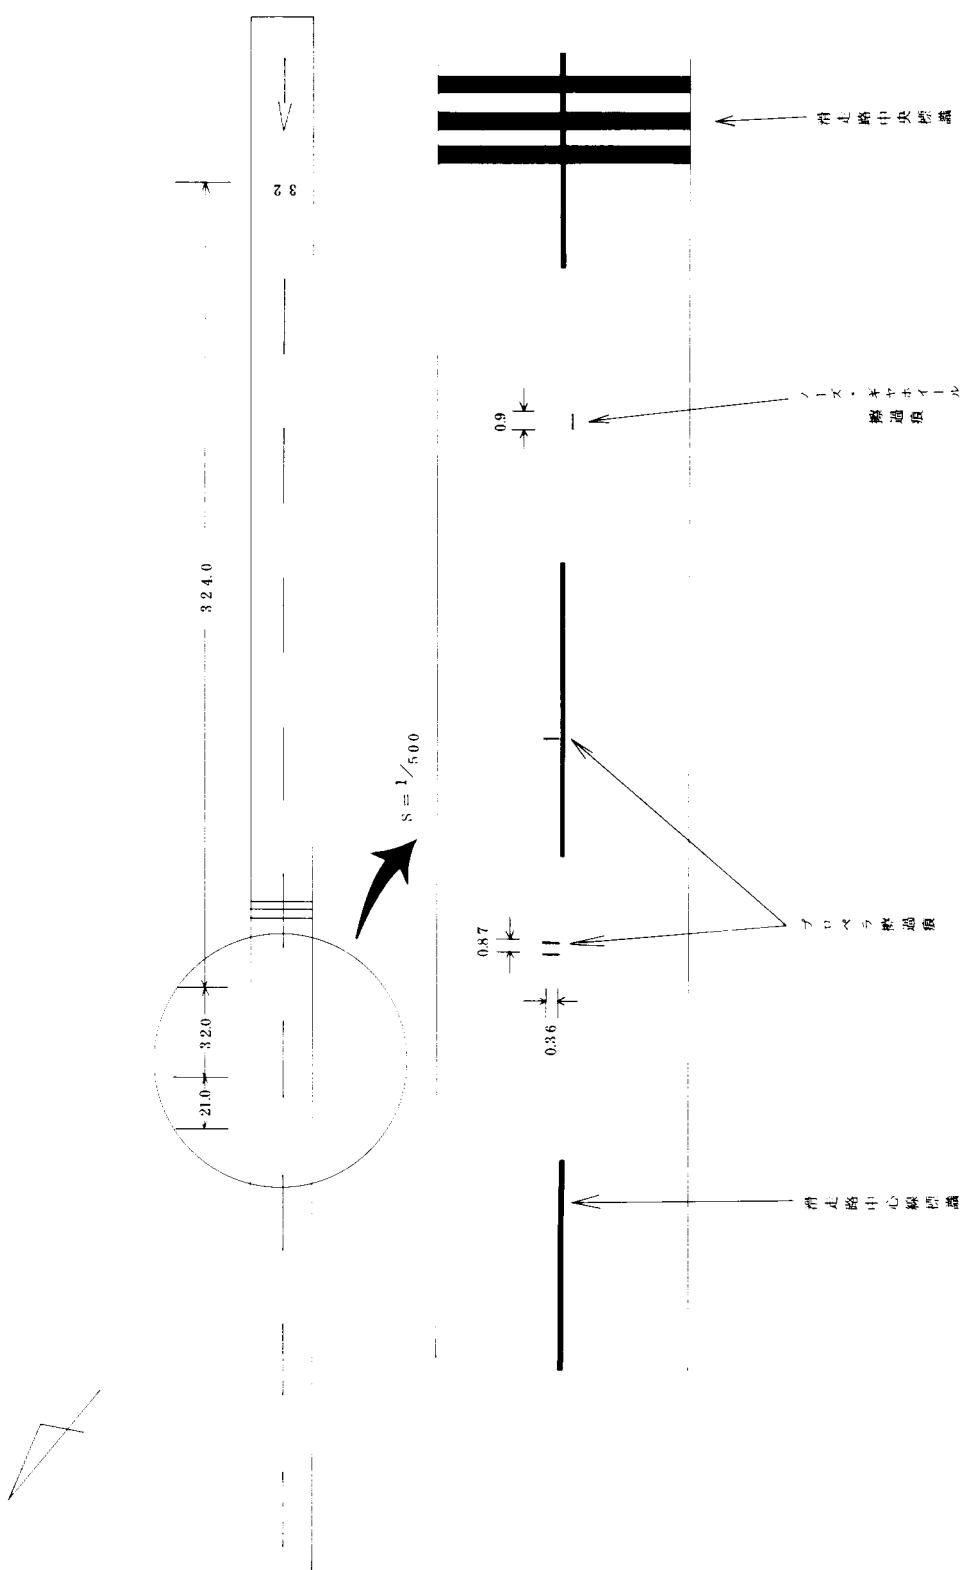
現場見取図

機長は、高度約 10 フィートで接地操作に移り、機首を起し始めたが、接地直前、突然機体が持ち上げられバルーニング状態となり、約 300 メートル前方滑走路の地点に機首下げ姿勢で失速気味に前車輪から接地してバウンドし、次いで滑走路にプロペラ擦過痕を残して再度バウンドした。

同機は、3 度目の接地の際、プロペラが滑走路を擦過したがバウンドが止まつたので、機長はエプロンまで地上滑走した後停止した。（付図参照）
