国際航空輸送株式会社所属  
セスナ式152型JA3839  
に関する航空事故報告書

昭和 56 年 1 月 28 日  
航空事故調査委員会議決（空委第 6 号）

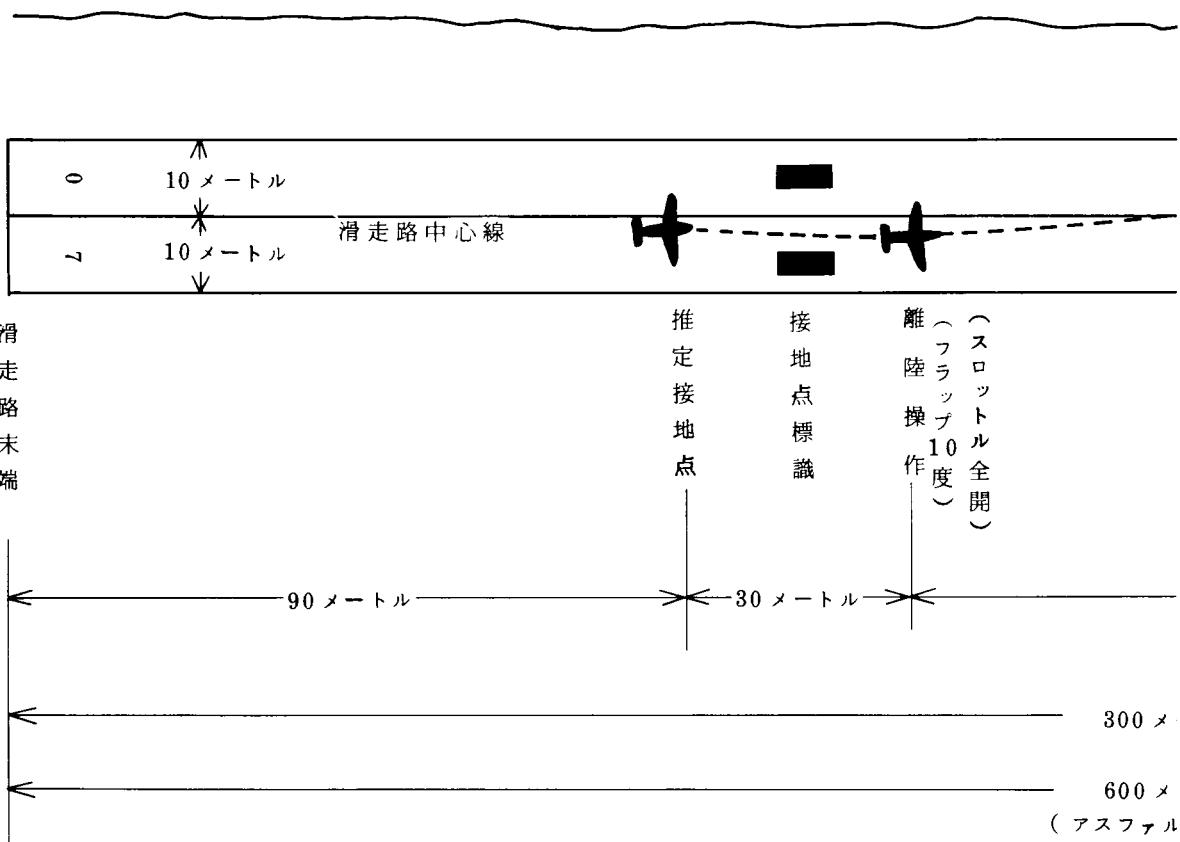
J A 3 8 3 9 事故現場見取図

滑走路逸脱後の同機は、左横すべりの状態で芝地を約70メートル直進したのち、左主翼があしの群生地帯にかかるとともに左へグランドループ状態となって右傾し、右主翼端を接地後機首方位約10度で停止した。（付図参照）

3.1.6 滑走路逸脱後の同機は、左横すべりの状態ではば直進して逸走し、芝地を斜めに横切り、左主翼前縁があしに接触し、その抗力で機体が急速に左へ回されて右傾し、右主翼

端を接地して停止したものと推定される。
