日本農林ヘリコプター株式会社所属  
ヒューズ式269C型JA7597  
に関する航空事故報告書

昭和56年1月28日

航空事故調査委員会議決（空委第2号）

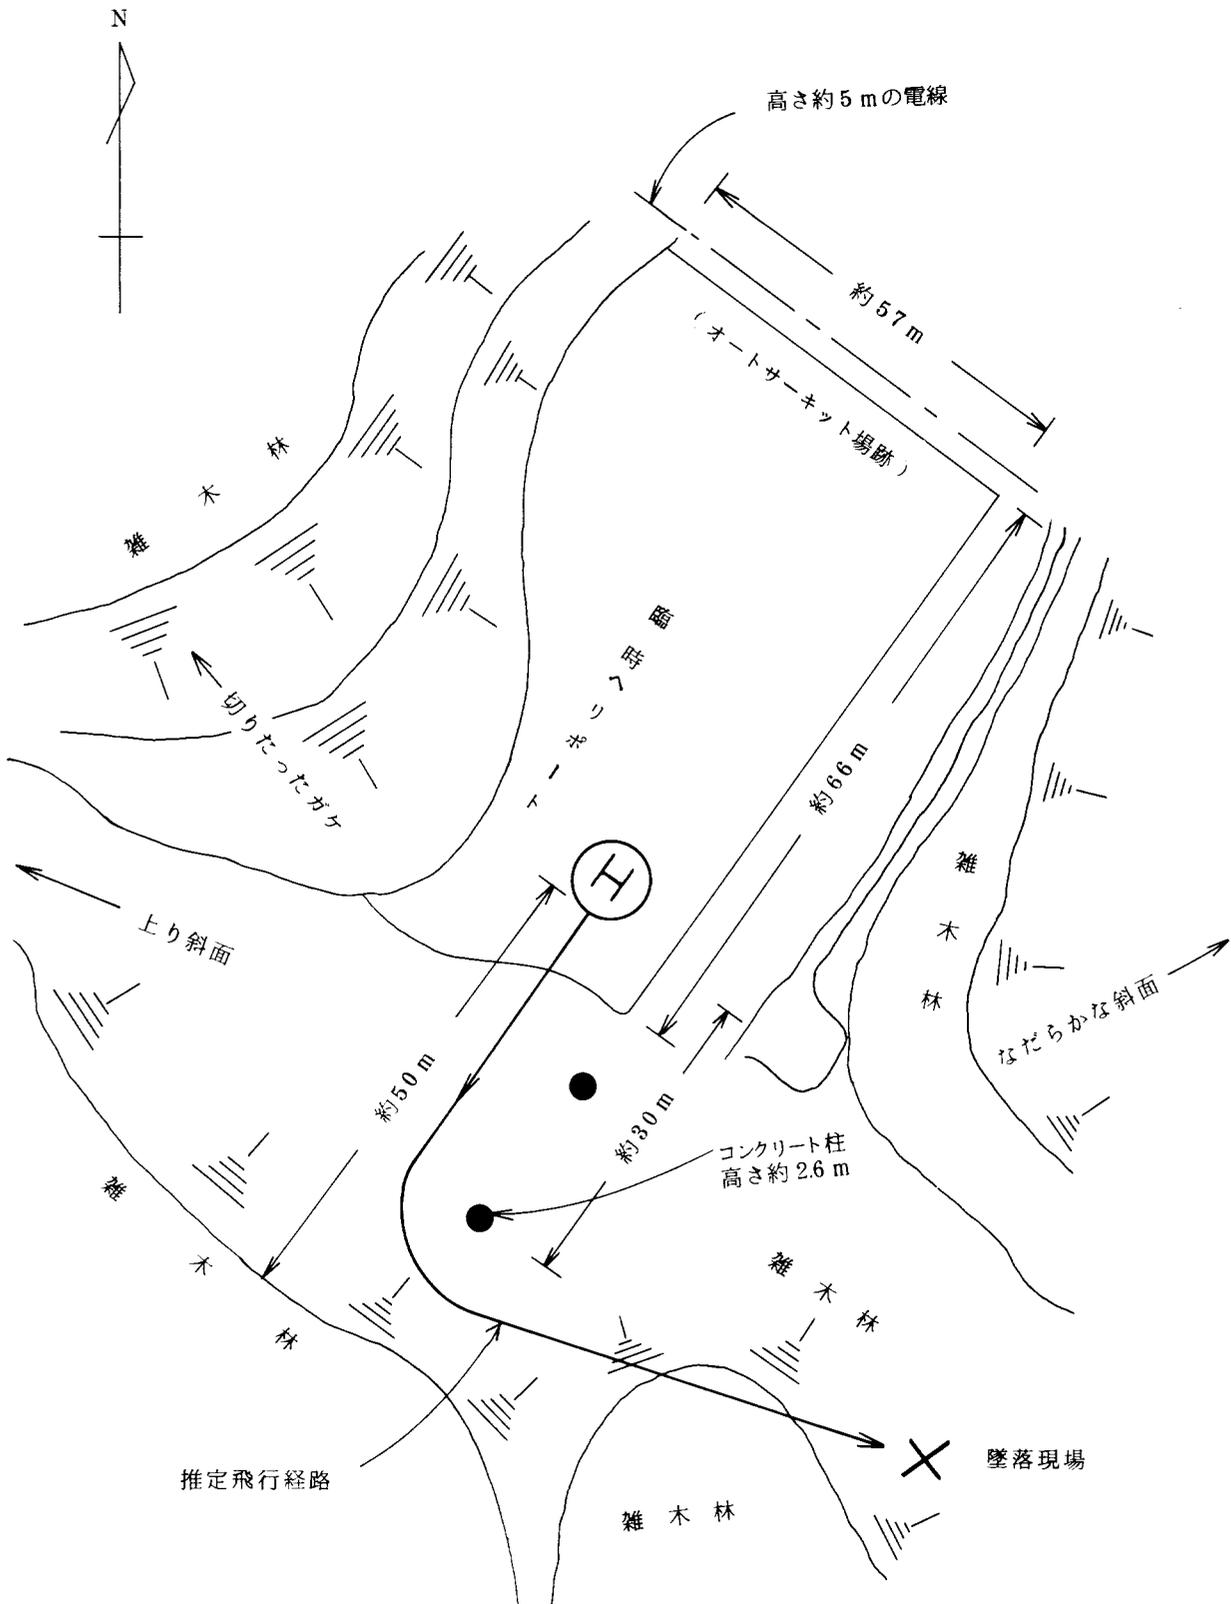
同機は、まもなくエンジン回転速度が低下しはじめ、徐々に高度を失って、臨時ヘリポートの東南東約120メートルの雑木林に墜落し、右に横転した。（付図参照）

当該機が使用したオートサーキット場跡臨時ヘリポートは、奈良県生駒山の東方山麓（標高 315メートル）に位置し、57×66メートルの平坦な広場の南西側に接地帯標識が設定されていた。

同ヘリポートの南及び西側は小高い丘陵に囲まれ、北及び東側は緩やかな下降傾斜となっている。

接地帯標識から離陸方向の南側丘陵までは約50メートルが開放されているが、地面に石材等が散在し、その間約25メートルの位置にコンクリート柱（高さ約2.6メートル）が存在している。

コンクリート柱から東に約20メートルで雑木林の下降傾斜となっている。
