日本農林ヘリコプター株式会社所属
ヒラー式UH-12E型JA7663
に関する航空事故報告書

昭和55年12月17日

航空事故調査委員会議決（空委第53号）

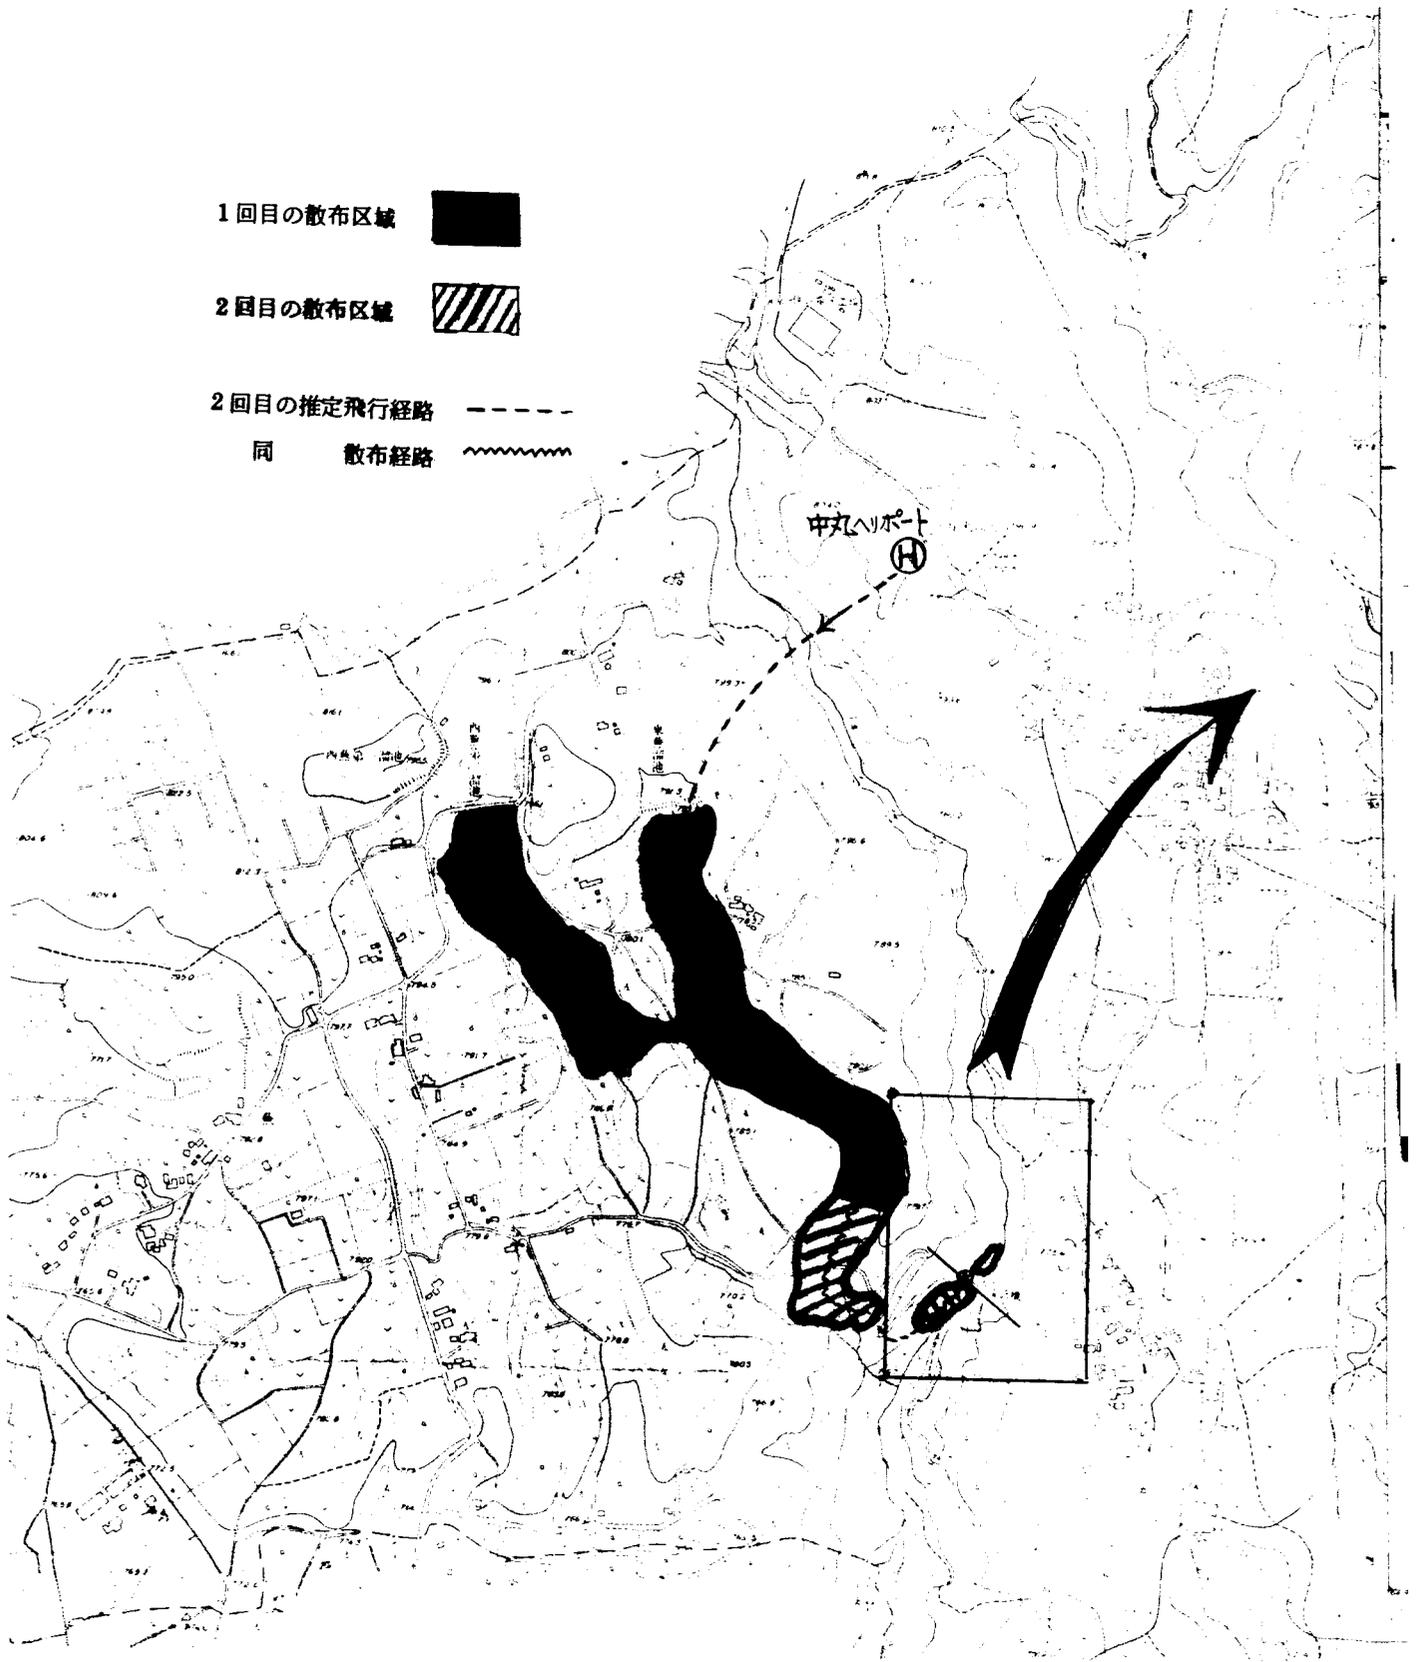
JA7663の推定飛行経路図及び現場見取図

同機は、2回目の散布のため、液剤（240リットル）を積込み05時23分ごろ離陸し、付図1に示す経路で1回目未散布の地域へ散布を行ったのち、05時29分ごろ左への降下旋回を実施し、次の散布予定地である同町小深沢の谷間の水田（標高約720メートル）の南西端に対地高度（以下「高度」という。）約25メートルで進入し、引続き北東に向け対気速度30～35マイル/時で散布を開始した。

同機は、散布開始後、約100メートルを水平飛行した時点で山間に展張されていた付図1及び2に示す索道に接触し、同架線2本を切断して大きな前傾姿勢となり、索道の1本を機体に引っかけたまま約30メートル前方の空地（休耕地）に墜落した。

なお、事故の翌日（14時00分ごろ）、同機の飛行経路及び高度にほぼ見合った付図1に示す①地点から同索道の視認状況について調査した結果、切断されず残存した索道（ヒール線）は、その背景の北側山腹の濃緑色にとけ込み視認することができなかった。また、同索道の支柱がいずれも森林の樹木であったため、同索道の存在は予測できない状況にあった。

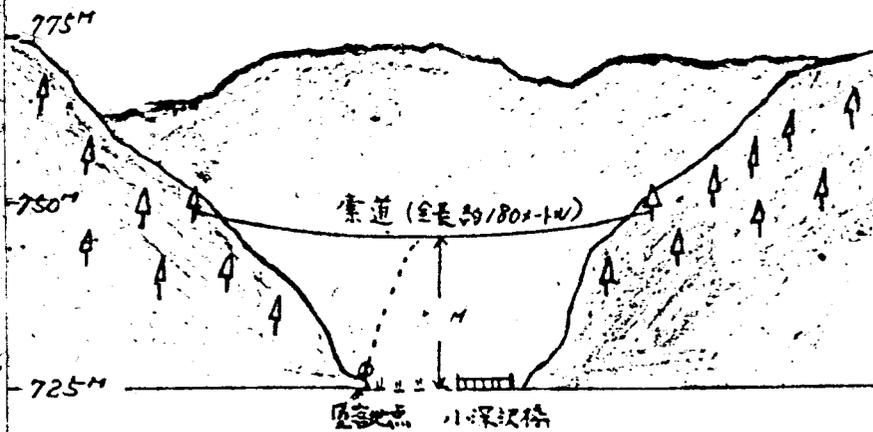
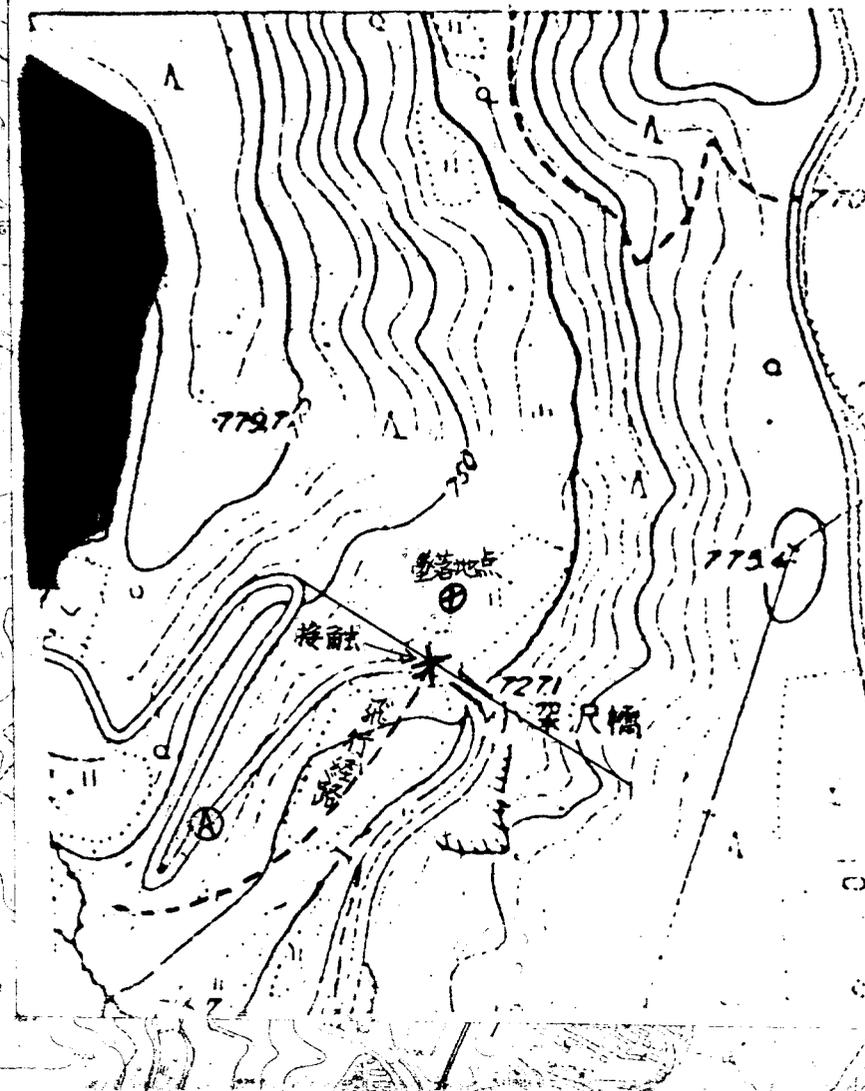
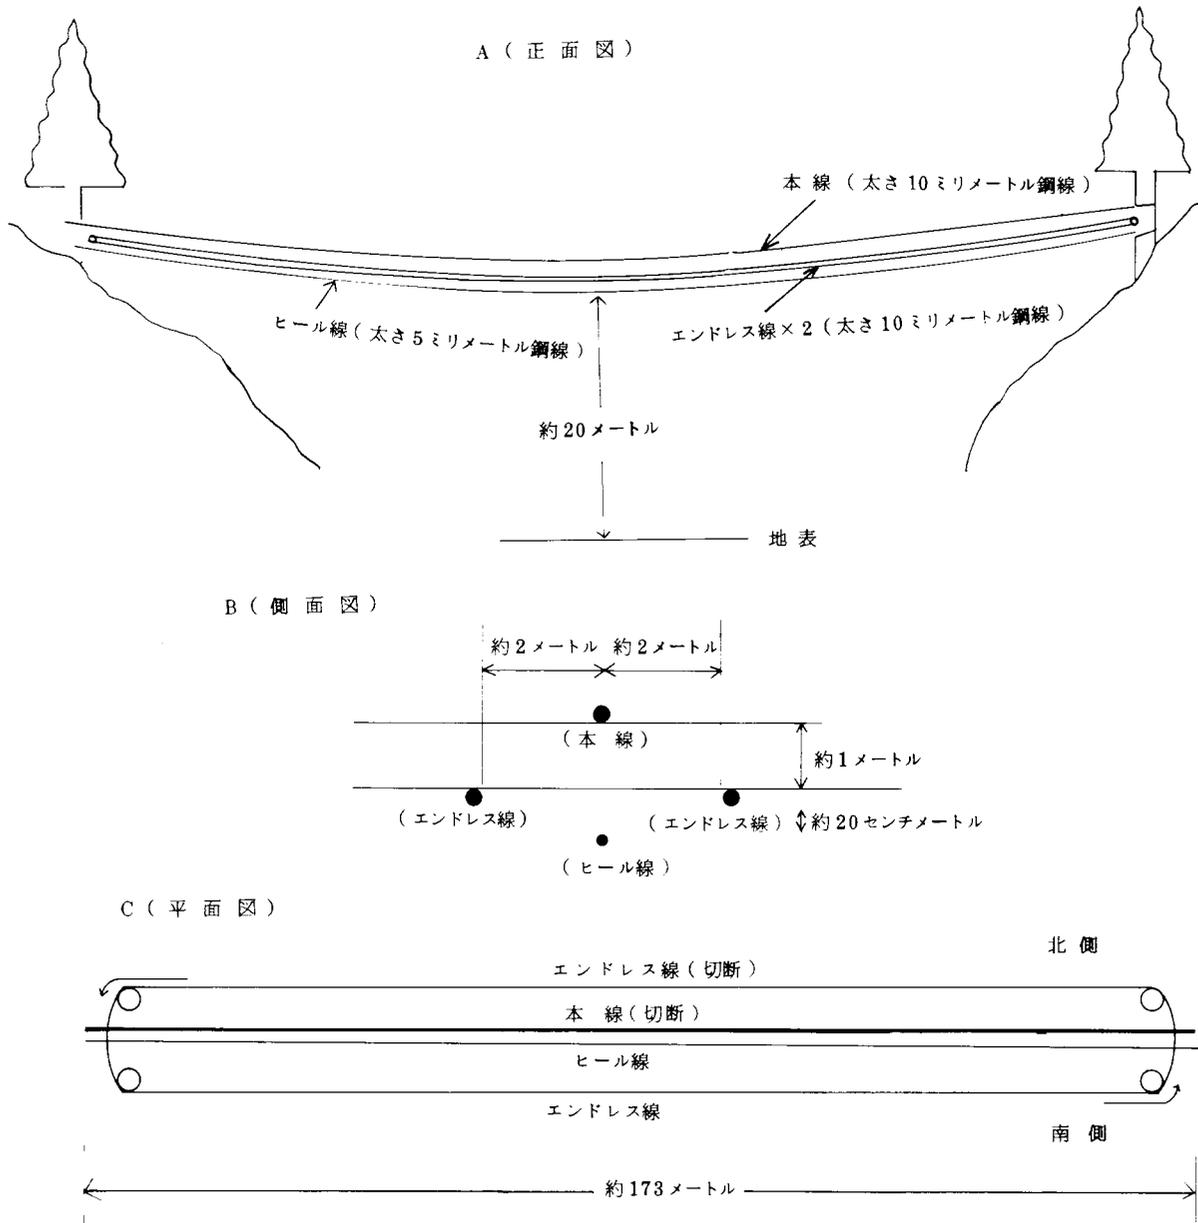
3.1.5 同機は、索道に対しほぼ直角の経路で散布状態のまま同索道に接触し、ヒール線を除く本線をメインロータ部に、また、南北2本からなるエンドレス線を機体前底部及びスキッドの取付部に引っ掛け（付図2参照）、本線及びエンドレス線の北側部分を切断して

急激に速度を失い、エンドレス線の南側部分をスキッドに引っかけたまま大きな前傾姿勢で墜落したものと推定される。
