日本航空株式会社所属
ボーイング式747SR-100型JA8126
に関する航空事故報告書

昭和56年1月28日
航空事故調査委員会議決(空委第3号)

1.1 航空事故の概要

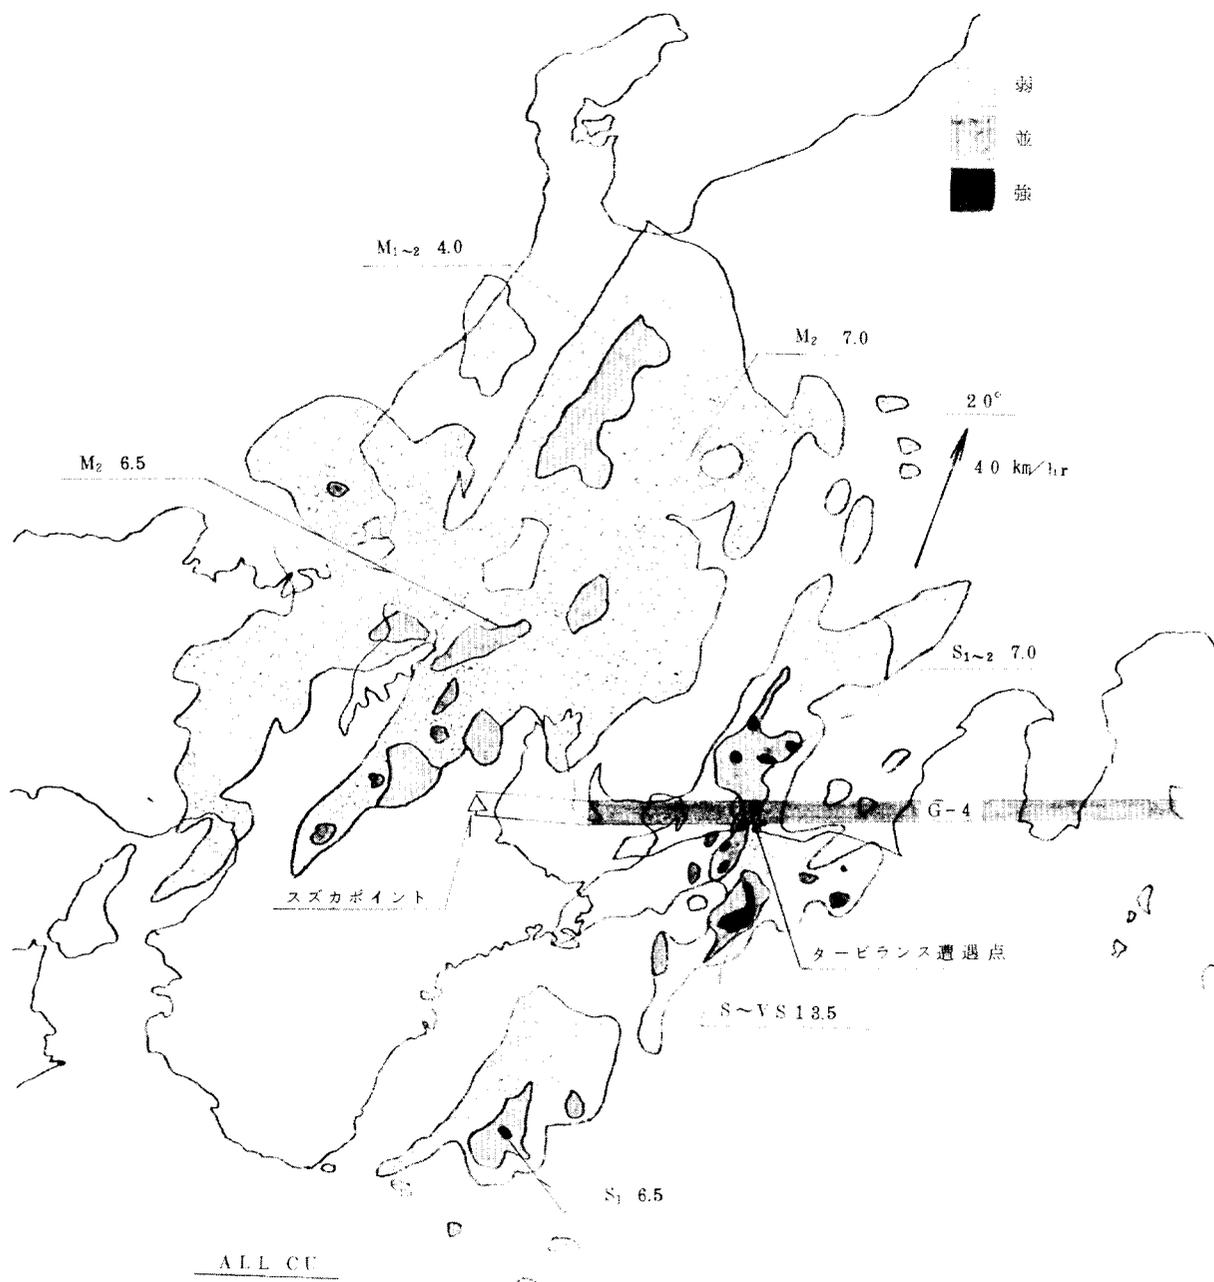
気象レーダエコー図（名古屋レーダ10時00分）
及び推定飛行経路図

2.6.4 レーダ観測情報(名古屋地方気象台10時00分)では、タービランスに遭遇した空域には、点在する強い対流性エコーが観測されていた。(付図1参照)

3.1.4 名古屋地方気象台の09時00分及び10時00分のレーダ観測によると、当該空域には強い対流性エコーがあり、また、航空自衛隊浜松基地においても南西方向に積乱雲が観測されていた。

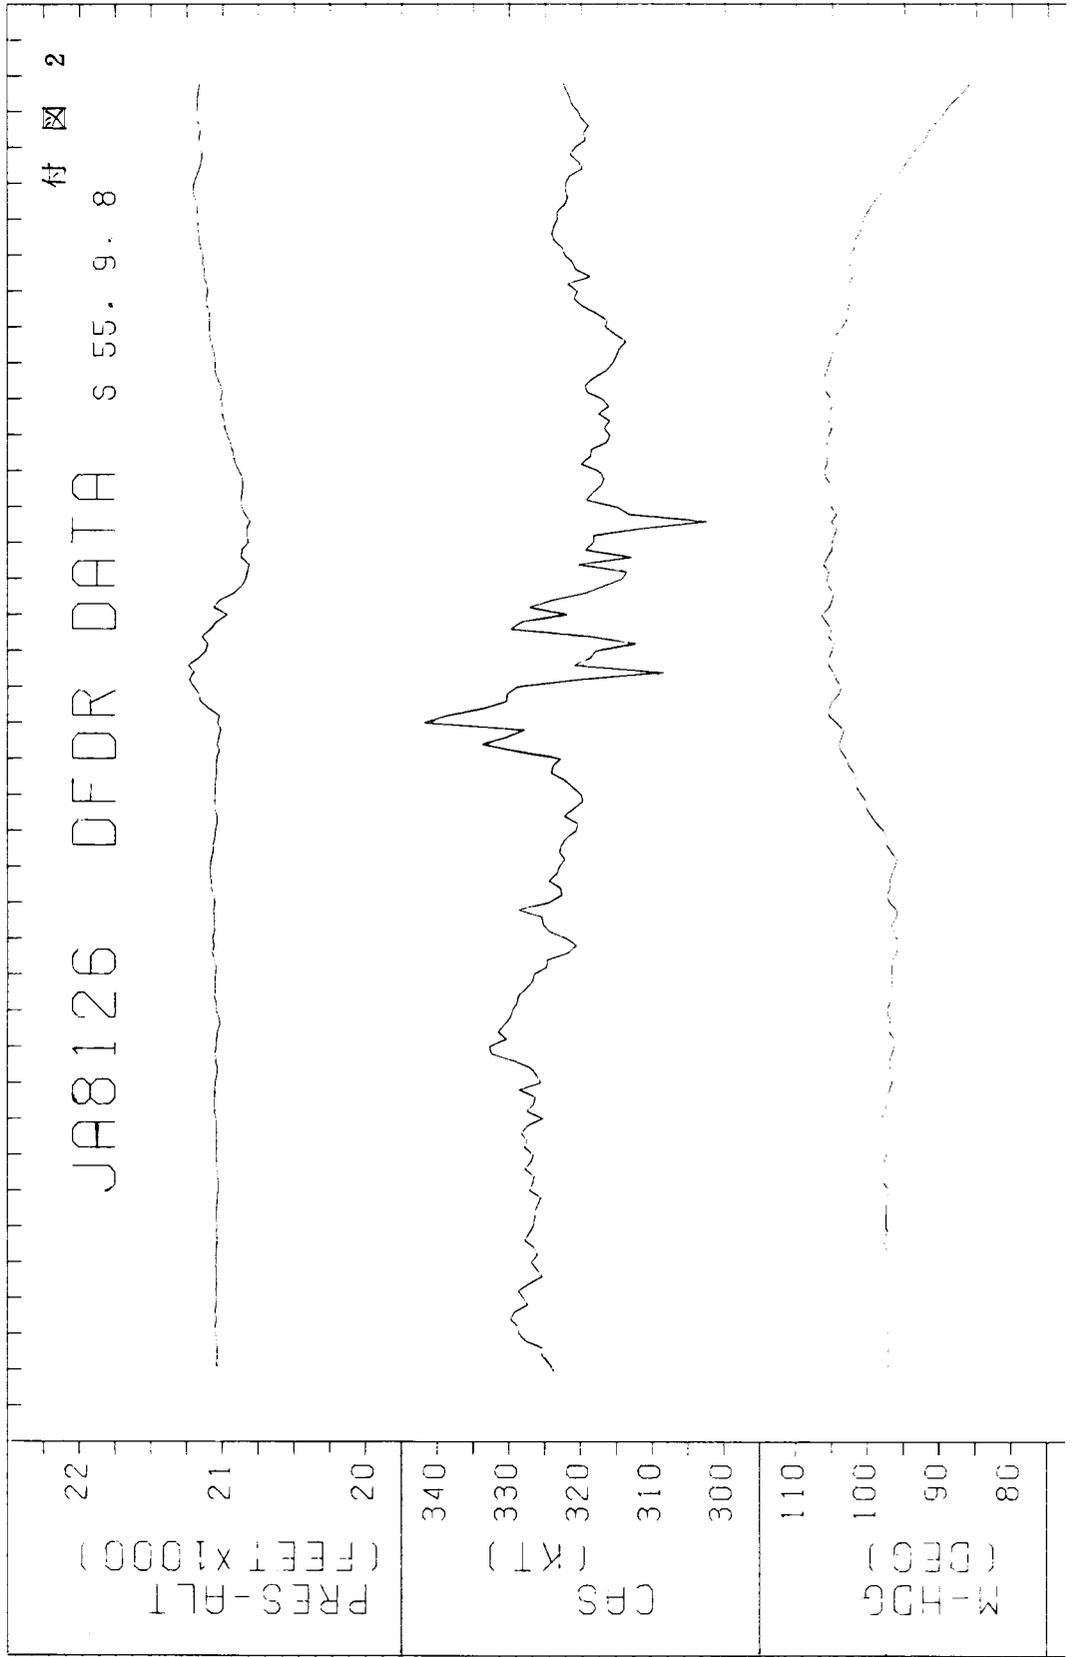
3.1.2 機長の口述及び DFDR の解析（付図 2 参照）によれば、巡航高度 21,000 フィートに到達後、気象レーダにより前方約 50 マイルの航路上に積乱雲のエコーを認めたが、回避可能であると判断して飛行を継続し、09 時 45 分ごろから弱い垂直加速度の変化があらわれていることから、エコーから約 30 マイル手前の河和 VOR 付近から軽い揺れがはじまったものと推定され、機長はタービランスを予測してベルト着用のサイ

その後、積乱雲に接近し雲中飛行となり、エコーとエコーの間を通過するため、09時49分09秒に機首方位を右に10度変針し、09時49分20秒ごろ緊急ベルト着用サインを送り、09時49分44秒から46秒までの間に、垂直加速度が+1.96Gから-0.36Gまで変化する強いタービランスに遭遇したものと推定される。
