慶応義塾体育会航空部所属  
ピラタス式B4-PC11AF型JA2218  
に関する航空事故報告書

昭和56年2月25日

航空事故調査委員会議決（空委第14号）

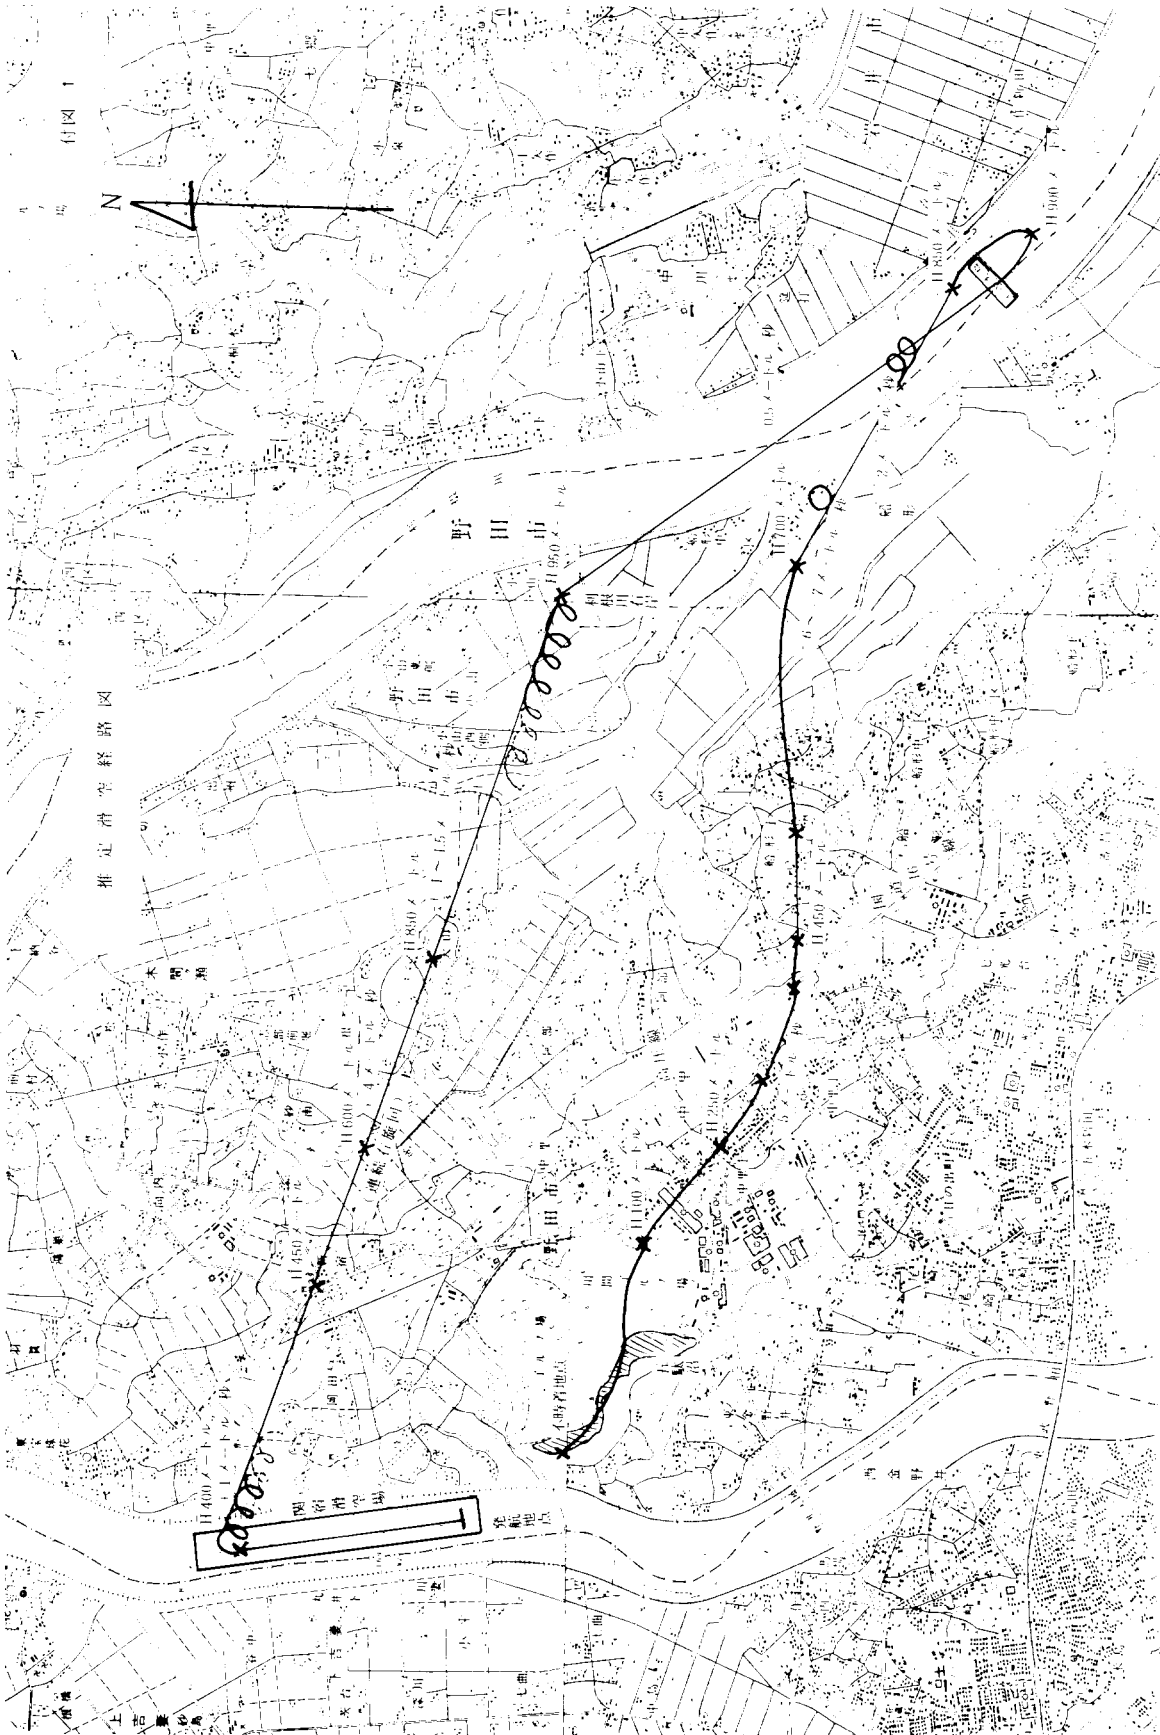
その後、ゴルフ場を機首方位約270度で横断し、五駄沼上空をゴルフ場西側に沿って速度約80キロメートル/時で西北西に滑空し、沼面上至近高度で機首上げ操作をした際一瞬尾部が沼面に接水し減速した。その後、滑空を続け、脚下げをし、沼の岸（沼面からの高さ約0.7メートル）を乗り越えるため機首上げ操作をしたが、上昇することなく、機首上げ姿勢のまま岸に機首方位約300度で激突し停止した。（付図参照）

機長は、当該域を速やかに脱出するため、増速して滑空場の南方向へ機首を変向して約270度に向け、約2キロメートル滑空し高度が約450メートルに低下し、その後、緩徐に機首を滑空場方向（約300度）に向け約1.9キロメートル滑空し、その間極度に高度をそう失して、川間ゴルフ場の南東端において高度が約100メートルに低下したものと推定される。

機長が不時着直前において畑地手前の五駄沼上空を高度1～1.5メートルで滑空中、着陸のため機首上げ操作を行ったところ、尾部が一瞬接水して減速したため高度が低下し、同機は、水面より約0.7メートル高い畑地に達することができずに沼岸へやや機首上げ姿勢で激突し停止したものと推定される。

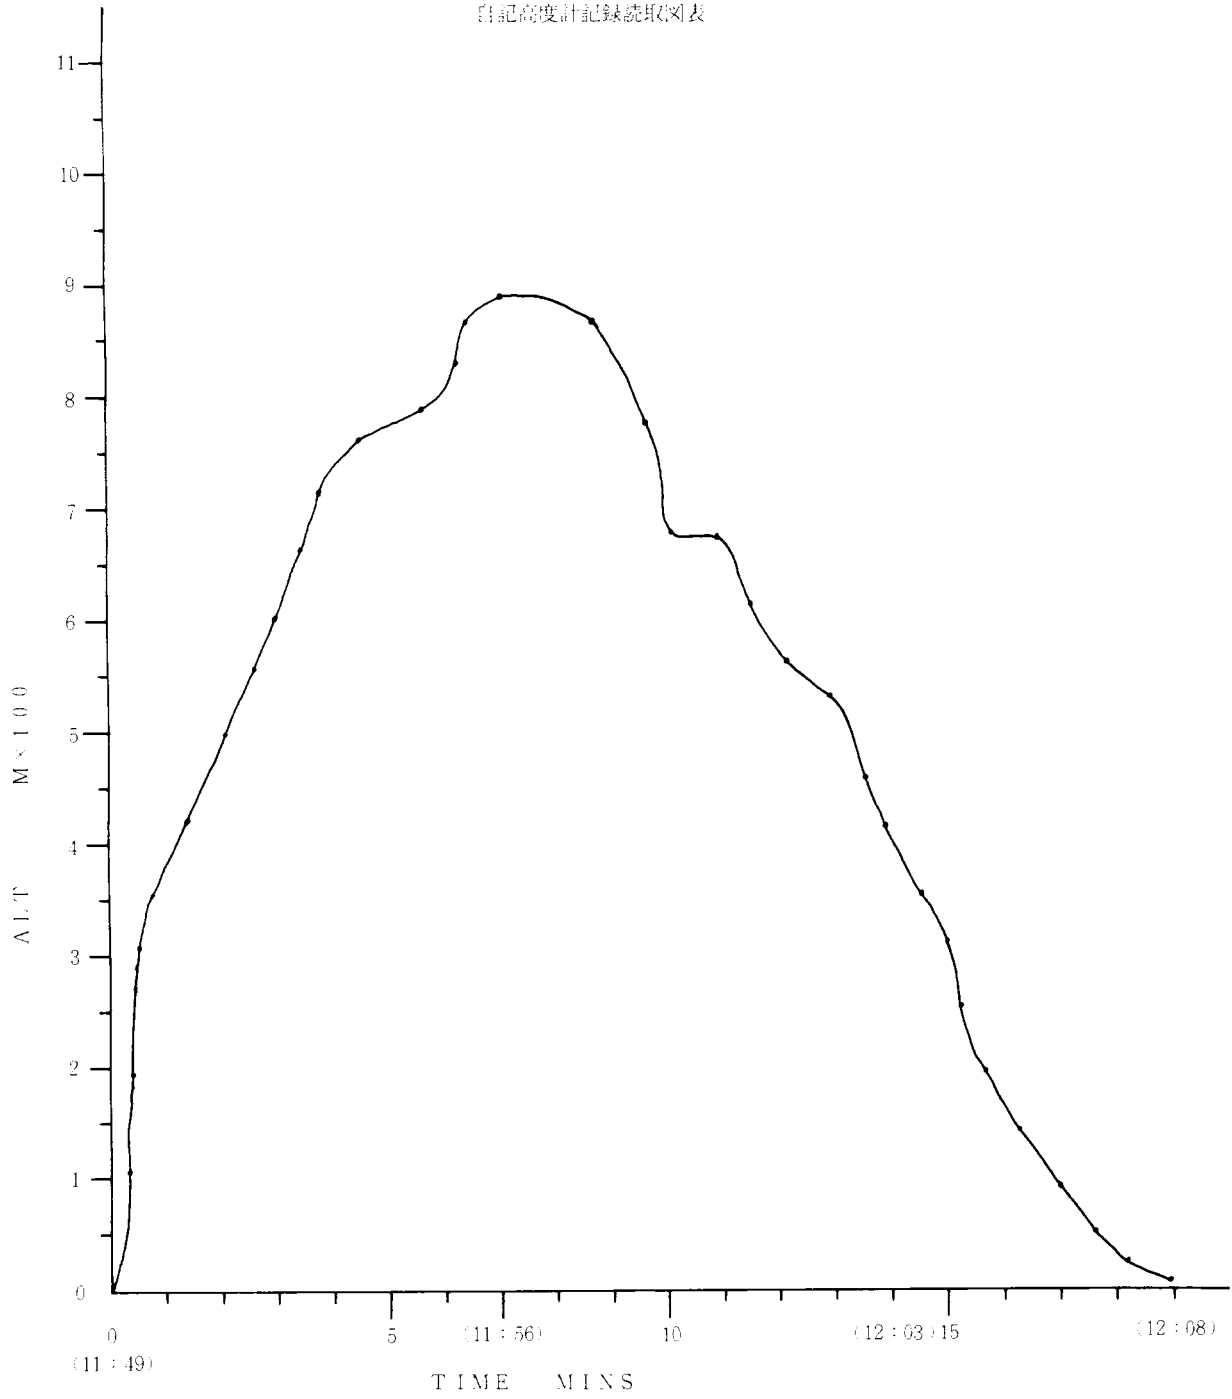
自記高度計記録読取図表

同記録から読み取り、図表（付表2）を作成し、図表上の最高高度時刻を機長の口述する最高高度時刻として時間経過を推定した。

3.1.4 同機は、当時の風（風向約280度、風速約6メートル/秒）に流されながら東南東に移動し、旋回開始地点から約1.5キロメートルの地点で11時51分ごろ高度約450メートルに達し、その後、東南東に連続右旋回により移動する間に強い上昇気流域に入り、上昇率1～4メートル/秒を得て、約1.8キロメートル移動した11時55分ごろ、高度約850メートルに達したものと推定される。

3.1.7 機長は、当該大橋上空において左旋回しながら写真撮影を行い、機首方位約300度で滑空場に向かった際には高度が約850メートルに低下し、その後、平均沈下率2.5メートル/秒で北西方向へ約2キロメートル滑空した地点で高度約700メートルに低下したものと推定される。

3.1.8 同機は、上記地点において突然沈下率6～7メートル/秒となり、このことは熱気泡の外周の下降気流域に遭遇したものと推定され、その近隣に熱気泡が存在していたことが推定される。
