新日本国内航空株式会社所属
ヒューズ式269C型JA7582
に関する航空事故報告書

昭和56年3月25日

航空事故調査委員会議決（空委第17号）

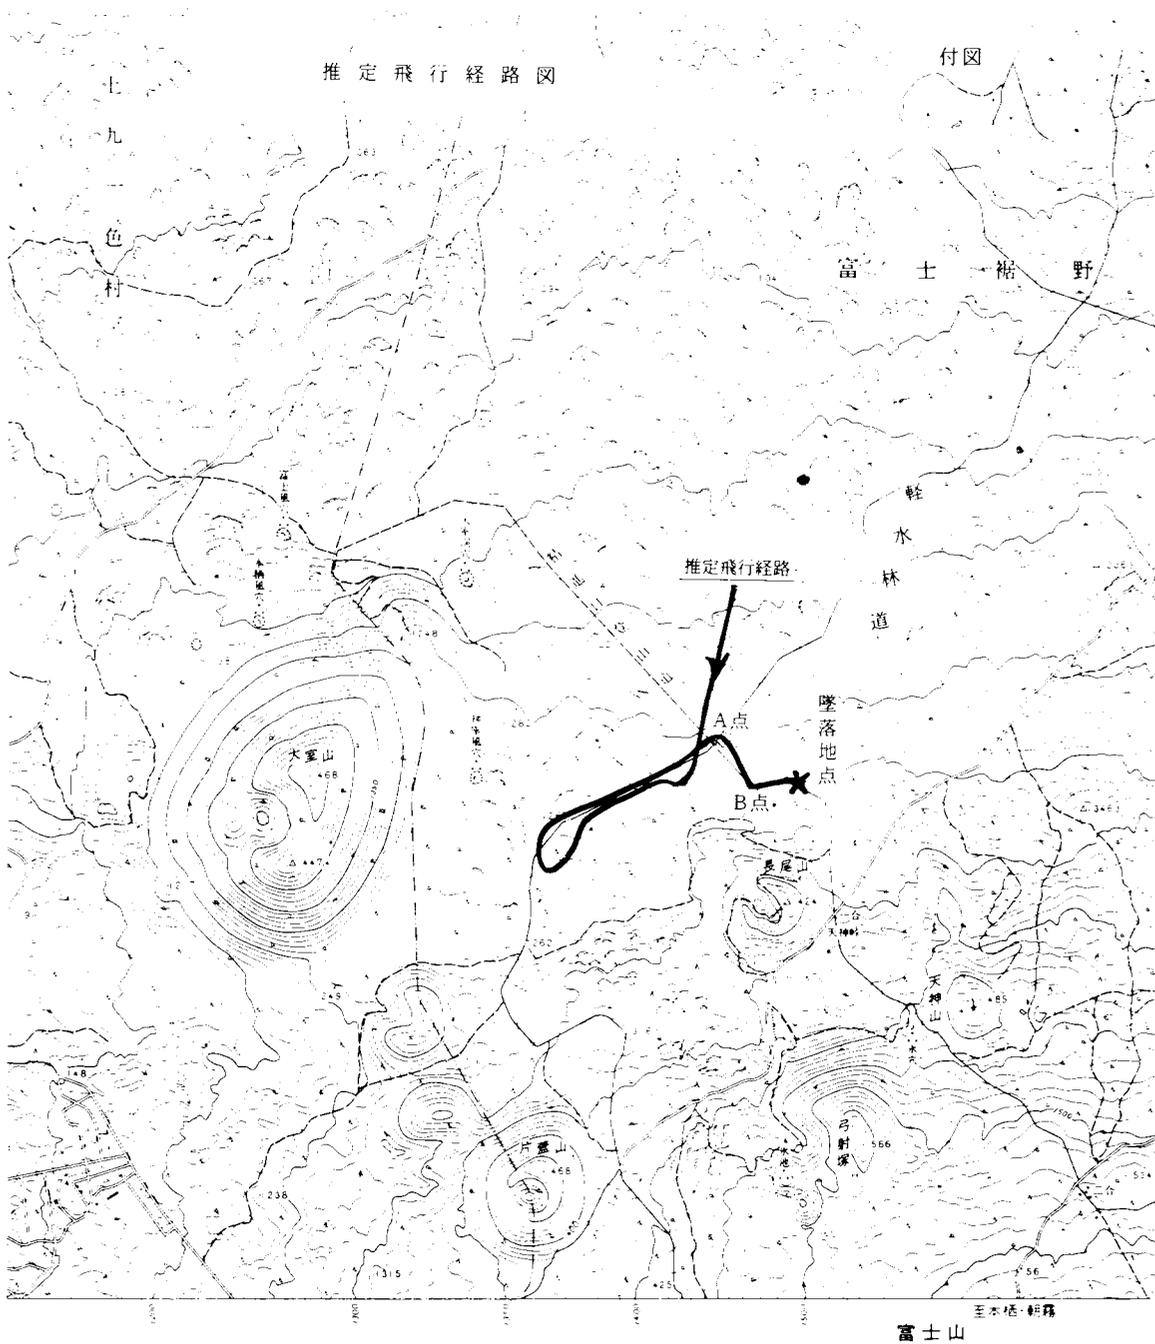
推定飛行経路図

同機は、大室山のほぼ東約1.7キロメートルに位置する樹海内の軽水林道と精進口登山道の交差する地点（標高1,252メートル、以下「A点」という。）上空付近に到達した後、軽水林道沿いに対地高度約600フィート、速度約40ノットで約700メートル水平飛行した。その後、右旋回を行い逆方向に同林道沿いに約1キロメートル飛行し、A点上空において右旋回し、上り勾配の精進口登山道沿いに減速しながら約250メートル飛行し、三叉路（標高約1,275メートル、以下「B点」という。）上空に到達した。

機長は、B点上空（対地高度約250フィート）においてコース選択のため一瞬ホバリング（対地停止）状態に入った後、精進口登山道沿いに飛行することとして左ホバリングターンを行い、機首を下げた後、ほぼ東へ向け上り勾配である樹海上空を前進飛行に移行したところ、急激な機体の沈下が発生した。

機長は、前進飛行を継続したが、機体の沈下が止まらず、B点から約200メートル東方の樹海内の高さ約10メートルの樅の木に接触した。
