全日本空輸株式会社所属  
アエロスパシアル式AS350B型JA9208  
に関する航空事故報告書

昭和56年2月25日

航空事故調査委員会議決（空委第12号）

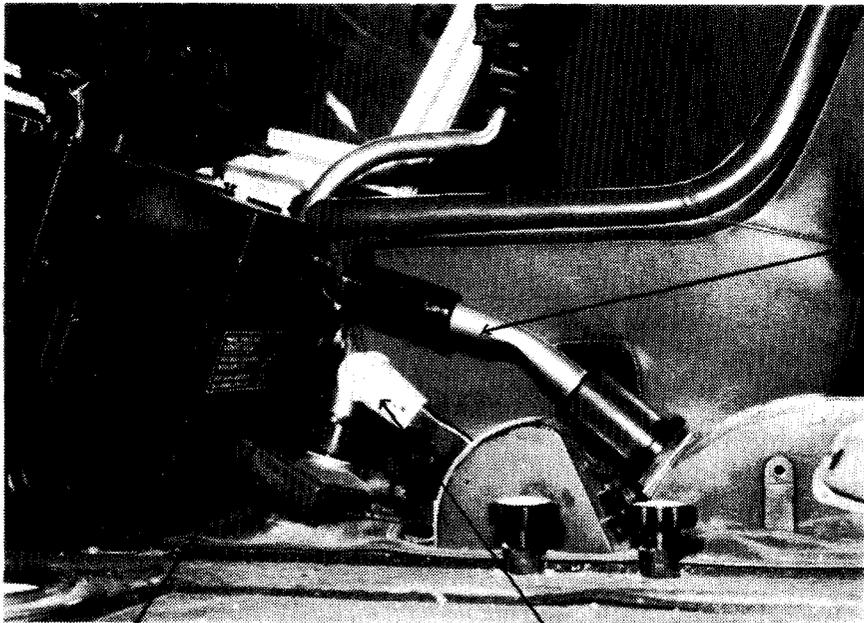
No. 1

なお、同操縦系統に油圧を供給しない状態でスティックを操作した場合、ミキシングユニット等操縦系統のフリクションによりピッチレバーが高ピッチ方向に変位する機構上の特性を有しており、これを防止するためピッチレバーを低ピッチ位置に固定するロックプレートが装備されている。

同機の飛行規程によれば、地上試運転においては、ピッチレバーを低ピッチ位置にロックプレートで固定するよう定められている。

同機のスロットルレバーは、ピッチレバーの左前方の床上部に取り付けられている。(写真No. 1参照)

(ピッチレバーを低ピッチ位置とし同ロックプレートで固定した状態)

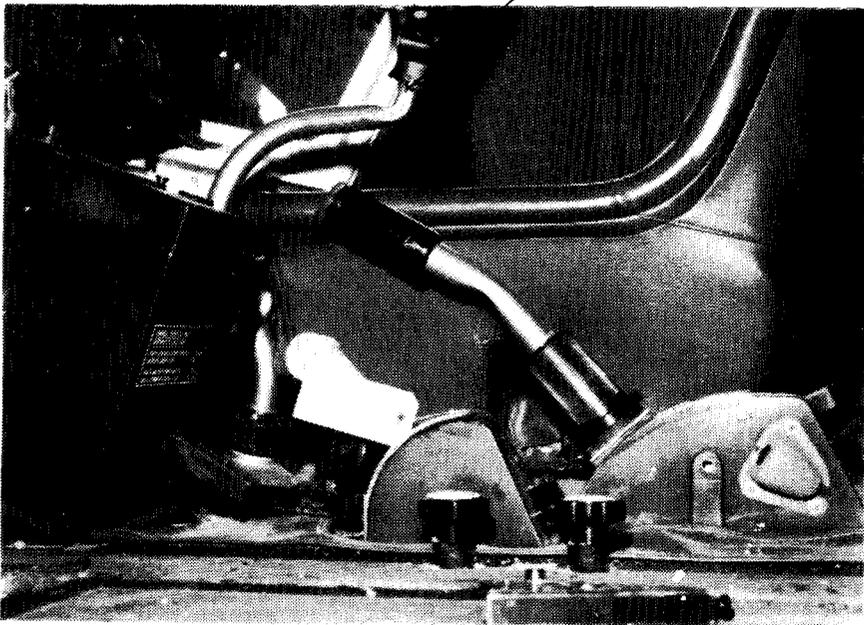
No. 2

(1) エンジン停止状態でピッチレバーのロックプレートを固定しないでスティックを作動させたところ、ピッチレバーは低ピッチ位置から上方へ約10度自動的に変位した。

その後、スティックを操作してもピッチレバーは同位置に変位したままであった。(写真No.2参照)

- 3.1.1 JA9208は、調査結果から、事故発生まで不具合はなかったものと推定される。
- 3.1.2 事故当時の気象は、事故に関連はなかったものと推定される。
- 3.1.3 同機のピッチレバーが高ピッチ位置に変位していたことについては、機長が同機の異常に気づき後席よりピッチレバーが上げ位置にあることを視認していること及び2.1.1(1)に前述した試験結果から、整備士がエンジン始動前において、ピッチレバーをロックプレートで固定することを失念したままスティックを動かしたことによるものと推定される。
- 3.1.4 エンジン始動後、同機が浮揚し左へ回頭したことについては、2.1.1(2)に前述した試験結果から、整備士が始動に際し、ピッチレバーが前述3.1.3の状態のまま出力を全開近くまで増大したことによるものと推定される。
- 3.1.5 浮揚後の同機が左傾したことについては、整備士が機体の動揺が発生した当初、これを左側方の他機のメインロータの渦流によるものと判断し、機体の安定を図るためスティックを左へ操作したことによるものと推定される。

本事故は、地上試運転の際、整備士がピッチレバーをロックプレートで固定することを失念したため、スティックの作動点検でピッチレバーが高ピッチ側に変位し、これに気付かずエンジンを始動し出力を増大したことにより、機体が不安定な状態で浮揚し、横転したことによるものと推定される。

(ピッチレバーの同ロックプレートを固定しないで、スティックを作動した際、同レバーが上方へ約10度変位した状態)
