中日本航空株式会社所属 ベル式206B型JA9245 に関する航空事故報告書

昭和56年2月25日

航空事故調査委員会議決（空委第11号）

1.1 航空事故の概要

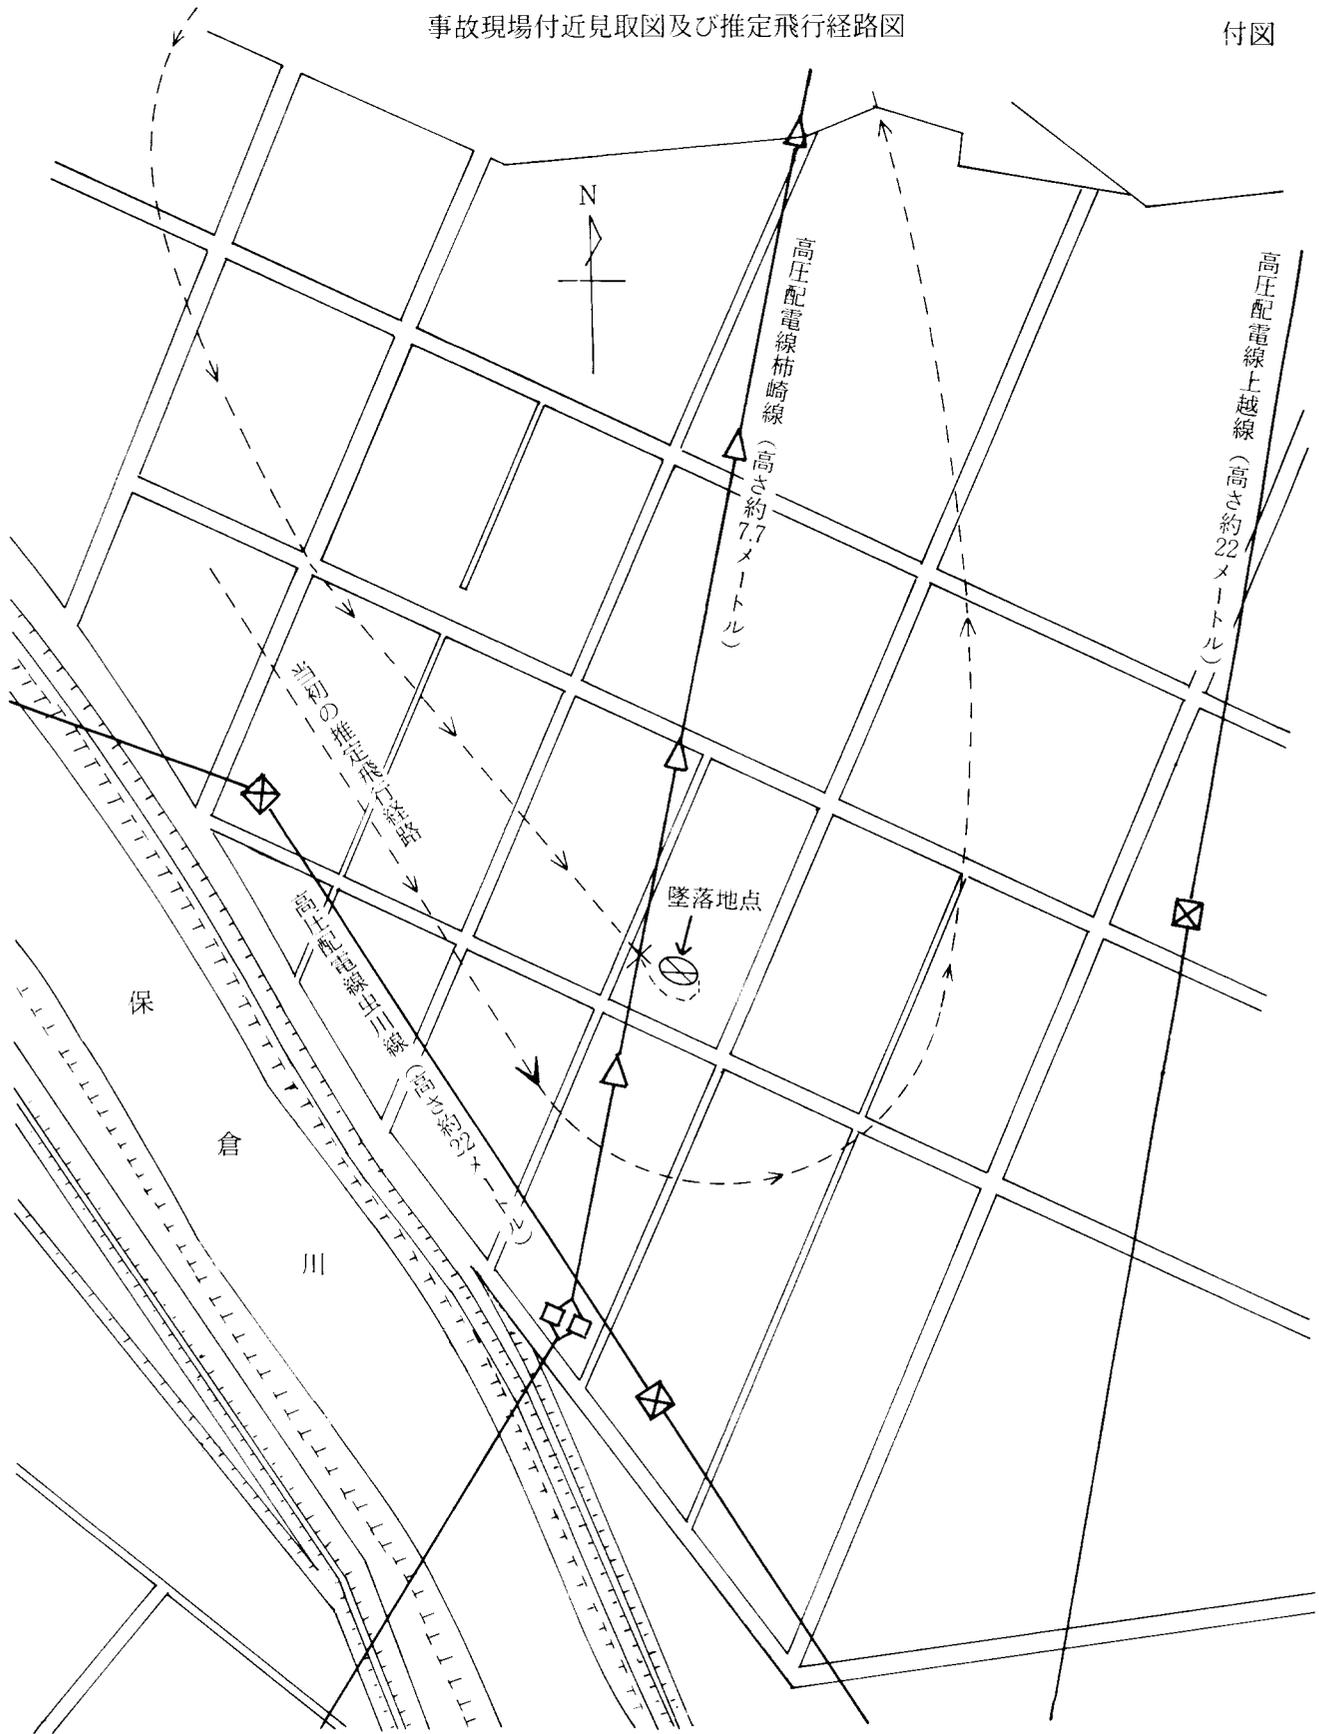
機長は、再度散布のため左への周回飛行を行い、北西から同地域に進入の際、薬剤がタバコ畑に流れるのを防ぐため、高度約 6 メートル、速度約 3 5 マイル／時の散布を意図し、また、付図に示す高さ約 7.7 メートルの高圧配電線柿崎線（直径 1 0 ミリメートル、3 本、3 3,0 0 0 ボルト、以下「配電線」という。）については十分に回避出来ると判断した。
