富士重工業株式会社所属
富士重工式710型JA5263
に関する航空事故報告書

昭和56年5月27日
航空事故調査委員会議決（空委第32号）

1.1 航空事故の概要

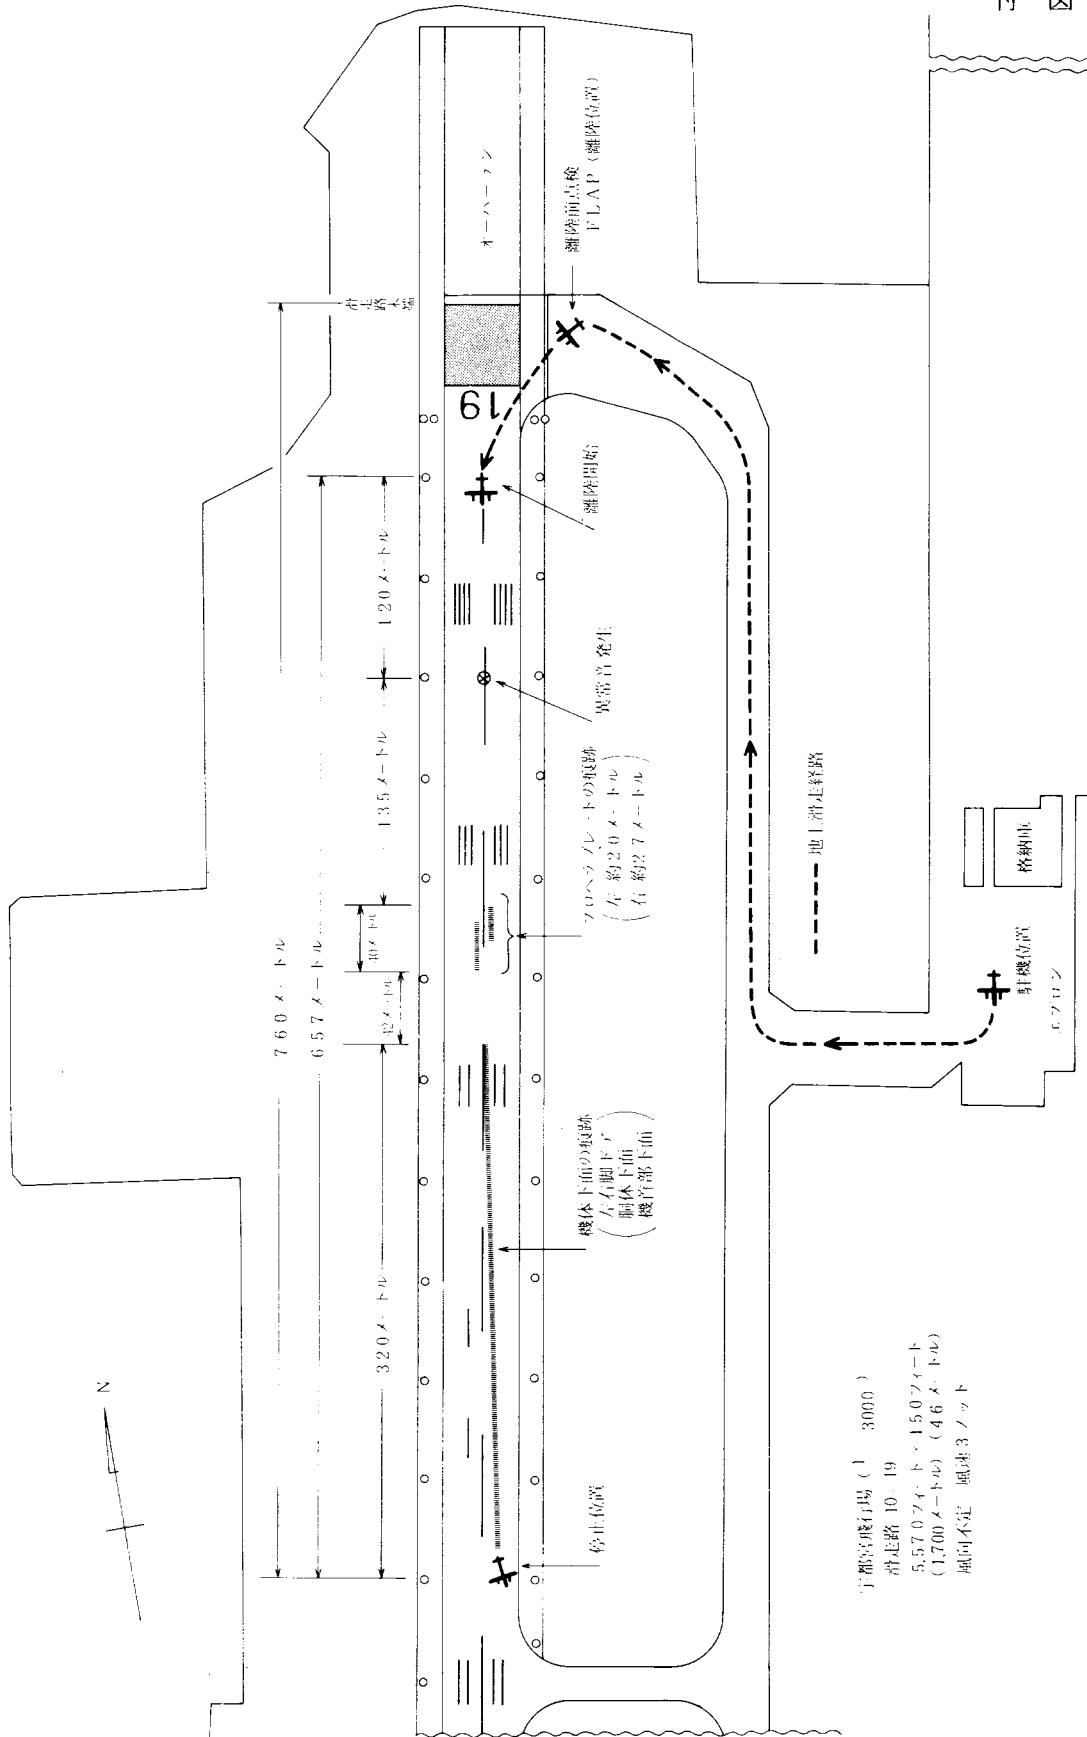
付 図 1

同機は全脚が引込み、その後滑走路面に左右プロペラブレード次いで左右主脚ドア、胴体下面、フラップの後縁及び機首部下面等の擦過による痕跡を残しながらやや左へ偏向して逸走したのち、滑走路上（離陸滑走開始地点から約657メートル）に機首方位約170度でかく坐停止した。（付図1参照）

事故現場見取図

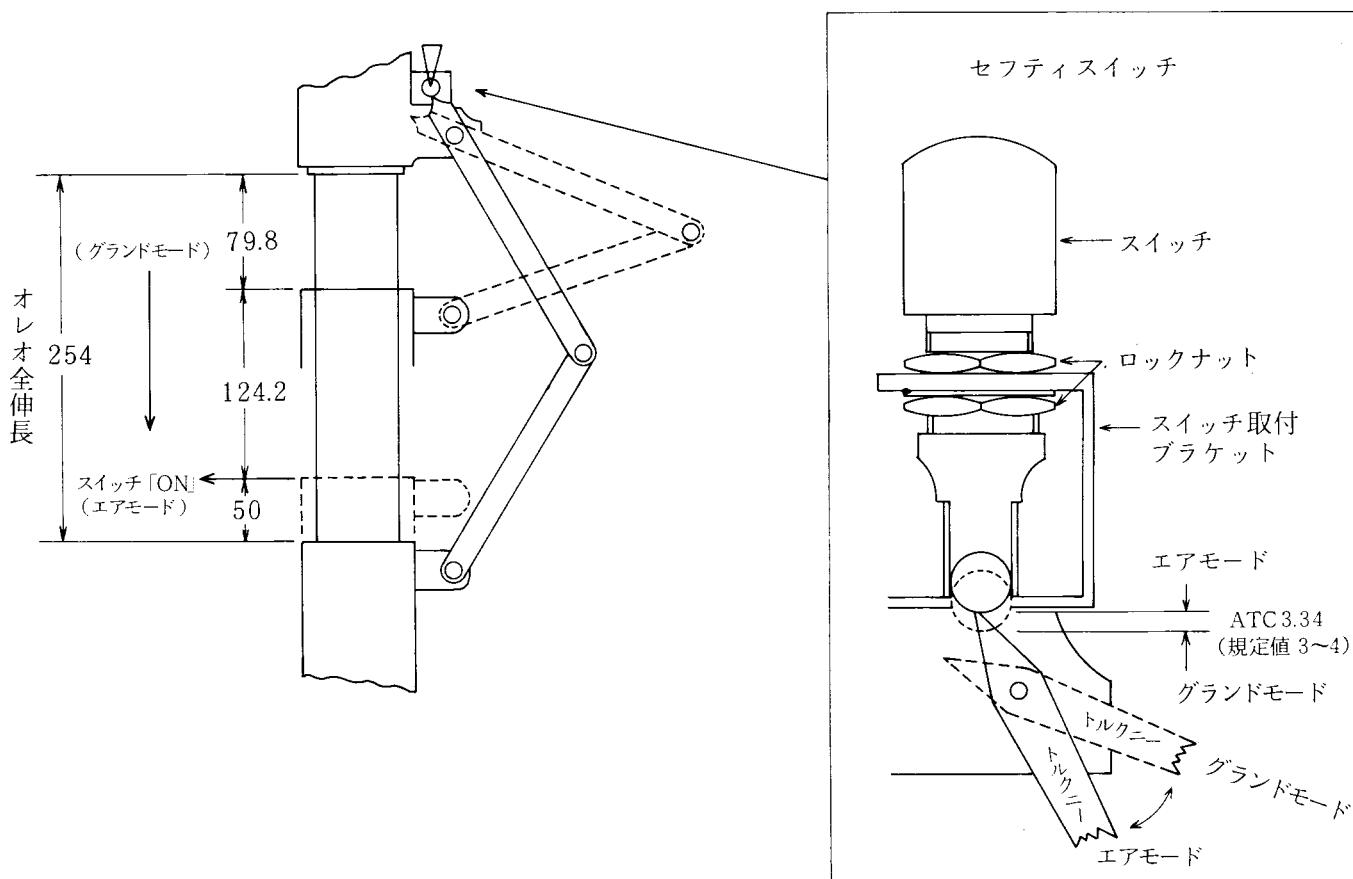
(1) 脚柱オレオとセフティスイッチの関係図

左主脚には脚セフティスイッチが装備されており、同スイッチは、地上等において同脚に機体荷重がかかり脚柱のオレオ（以下「オレオ」という。）が一定の長さに短縮され脚セフティスイッチが「オフ」となっている状態（以下「グランドモード」という。）では電源を「オン」とし、脚セレクタスイッチを上げ操作しても脚セフティスイッチにより脚作動の電気回路が切られているため脚は作動しない。他方、機体の浮揚等によって左主脚の荷重が軽減し、オレオがグランドモードの状態から一定の長さに伸長し脚セフティスイッチが機械的に「オン」の状態（以下「エアモード」という。）となると、脚セレクタスイッチによる脚操作が可能となる。（付図2-(1)参照）

左主脚オレオは、全長が 254 ミリメートル、同機を事故当時の重量としたグランドモードにおいては 79.8 ミリメートル、セフティスイッチが作動するエアモードにおいては 204 ミリメートルと計測された。

以上の計測結果から、同脚機構のグランドモードからエアモードへの切替えは、左主脚オレオが 79.8 ミリメートルからさらに 124.2 ミリメートル伸長すると同脚のトルクニーの先端が脚セフティスイッチのプランジャーを 3.34 ミリメートル（規定値 3～4 ミリメートル）押上げ同スイッチが作動するように規定通り調整されていた。

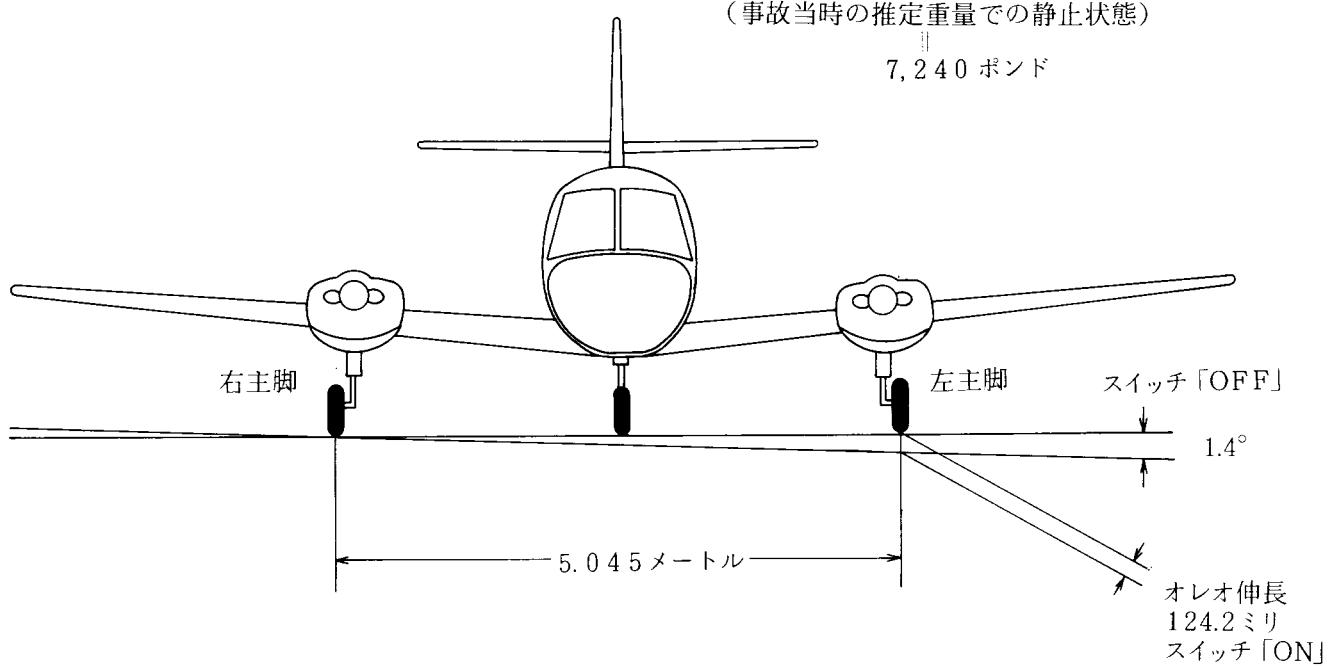
(2) 機体姿勢とセフティスイッチの関係図

- 3.1.1 油圧系統を含む全脚機構の点検及び脚セレクタスイッチと脚セフティスイッチの分解検査を行った結果、いずれも機能は正常であり不具合は認められなかった。
- 3.1.2 同機が姿勢変化によって左主脚の脚セフティスイッチが作動し脚上げとなる場合を想定し、右主車輪を支点とした機体の右傾斜角を計測した結果、同傾斜角は 1.4 度と推算された。（付図 2-2 参照）

なお、計算結果から、当時の条件下における同機には約 30 % の揚力が生じていたものと推定され、当時、機体がわずかに浮揚し脚オレオが伸長されたとみられることから、この時点での同機は、上記の姿勢変化を生じ易く、かつ、1.4 度より小さな右傾斜角で脚セフティスイッチが作動する状況下にあったことが考えられる。

- 3.2.5 同機は、脚上げとなる以前の滑走中、脚セレクタスイッチが脚上げの位置となっていたが、左主脚がグランドモードであったため、この間脚上げにならなかったものと推定される。
- 3.2.6 同機の左主脚がグランドモードからエアモードに変化したことについては、3.1.2の調査結果から勘案し、同機が離陸滑走中、姿勢変化を生じ易い状況下でたまたま傾斜角1.4度前後の脚セレクタスイッチが切りかわる右傾斜姿勢となしたことによるものと推定される。なお、当該右傾斜の発生は、操舵によるものか又は滑走路面の影響によることが考えられるが、これを具体的に明らかにすることはできなかった。
- 3.2.7 同機は、当該脚上げが機体の右傾斜姿勢で発生して、車輪の接地摩擦が右主脚より少ない左主脚の脚上げが先行したことによりやや左傾して機体が沈下し、また当該脚上げ時点での異常音は、脚上げが車輪の接地摩擦に抗して行われたことにより発生したものと推定される。
- 3.2.8 現場調査の際、当該脚セレクタスイッチが脚下げの位置にあったことは、同機がかく坐停止後、火災防止措置としてAが行ったスイッチ操作の際、合わせて脚上げの位置から脚下げの位置に操作されたことによるものと推定される。
