日本農林ヘリコプター株式会社所属  
川崎ベル式47G3B-KH4型JA7530  
に関する航空事故報告書

昭和56年5月27日

航空事故調査委員会議決（空委第30号）

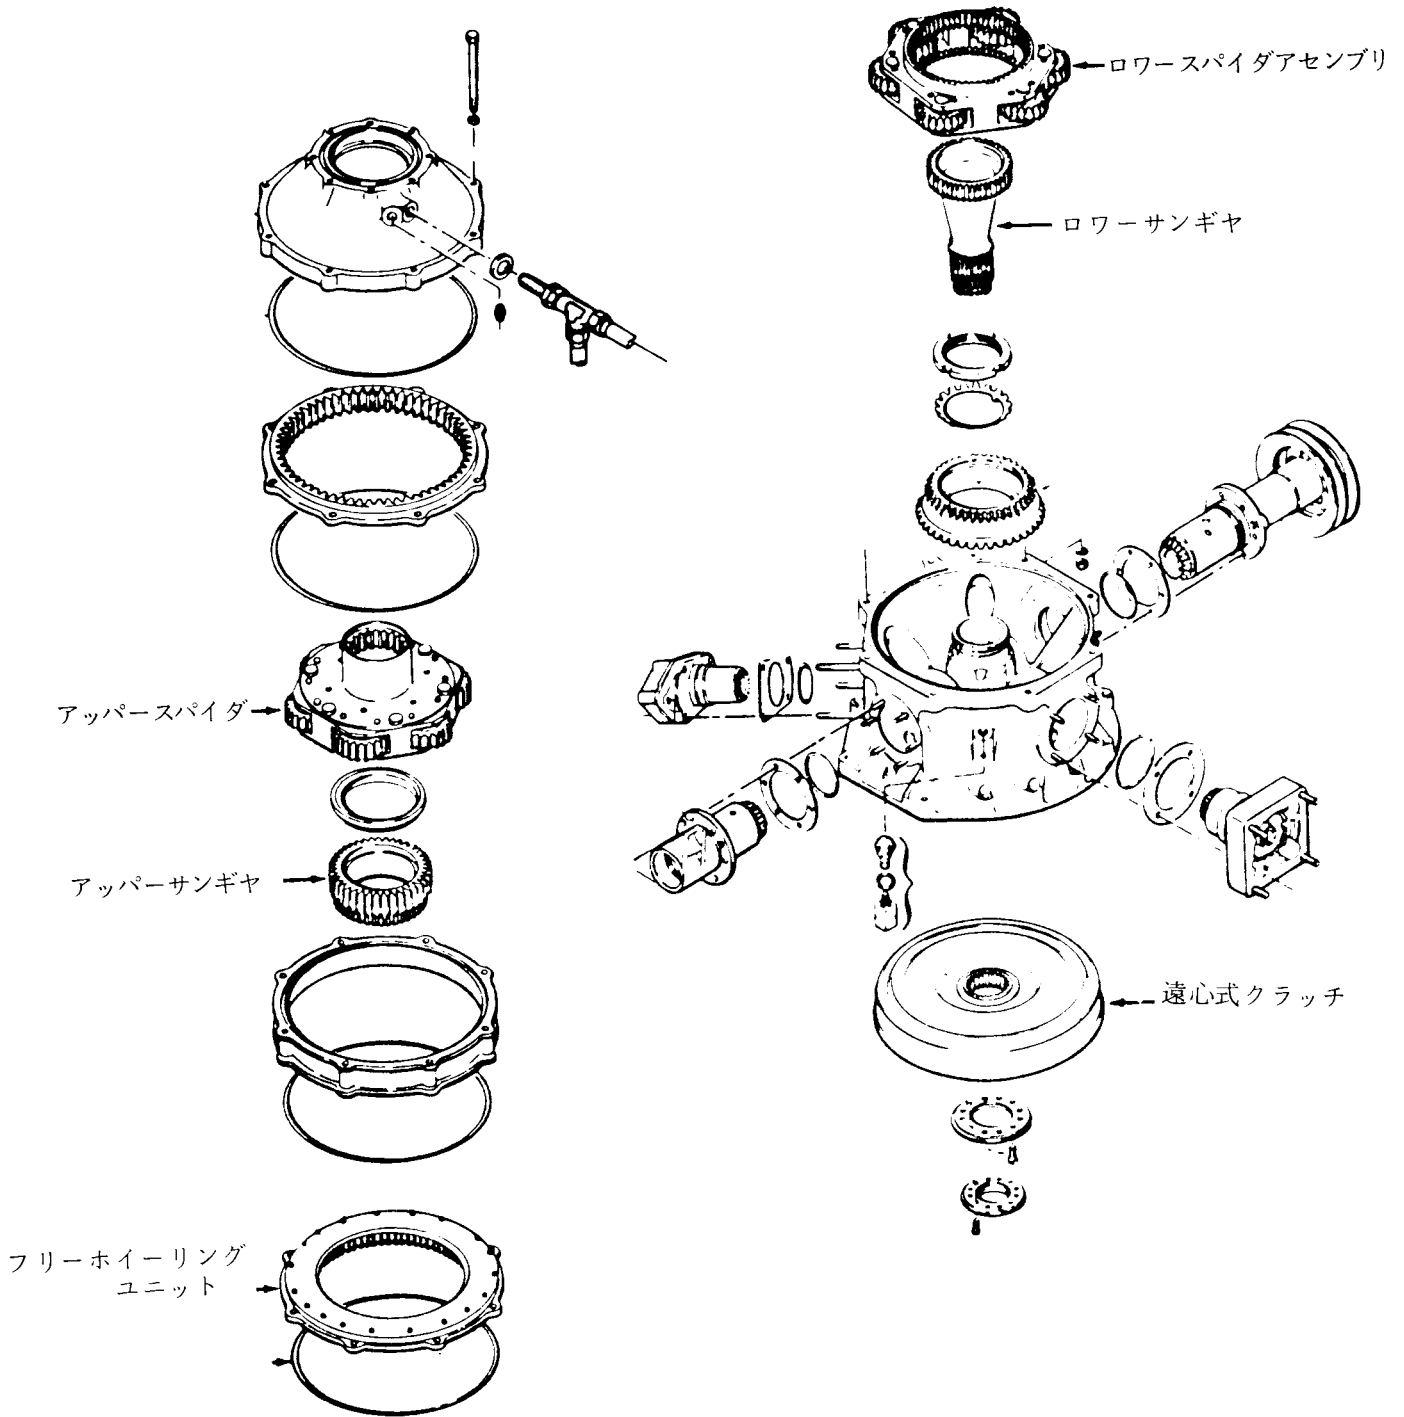
J A 7 5 3 0 に装着されていたトランスミッション（P/N 4 7 - 6 2 0 - 6 0 0 - 2 7）には、ヘビーデューティタイプの遠心式クラッチ及び厚肉リングギヤのフリーホイールユニットが組み込まれており、エンジン出力は、概略、遠心式クラッチ、ローサンギヤ、ロースパイダ、フリーホイールユニット、アッパーサンギヤ、アッパーパイダの順に伝達され、マストが駆動される。（付図1参照）

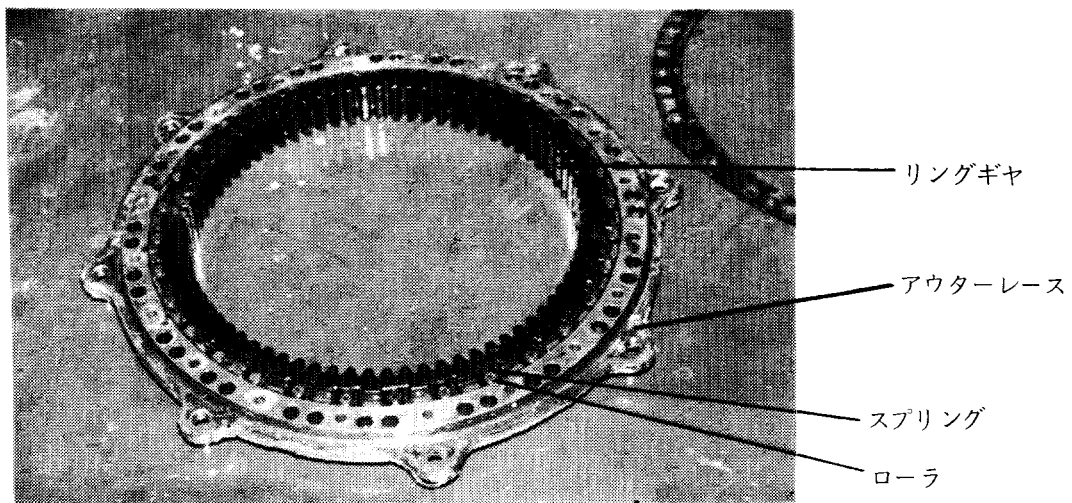
フリーホイールリングユニットの組立状態写真

- (1) リダクションギヤトレインの各ギヤ部品に不具合は認められなかった。
- (2) 遠心式クラッチのドラムに軸方向の段付き状の摩耗及び熱による変色が認められたが、同クラッチシューには特に問題となるような異常摩耗等がなく、機能上の不具合は認められなかった。
- (3) フリーホイールリングユニットのロック試験を行いローラのロック状態を確認した結果、ローラの約半数以上はアンロック状態であった。また、フリーホイールトルクは約13インチポンドであり、正常な場合のフリーホイールトルク（14インチポンド）より低下していた。
- (4) フリーホイールリングユニットを分解調査した結果、
  - ① リングギヤ外周のローラの入る溝の底面（ローラのしゅう動面）にローラによる強い当たり痕及び摩耗があり、溝底面内径は、一部交換限界を超えて摩耗していた。また、フリーホイールリングユニットが正常な場合には、接触することのない溝の側面にローラの接触摩耗した痕跡が生じていた。
  - ② アウタレースの内径の一部分は、交換限界を超えて摩耗していた。
  - ③ 全ローラ（32個）の外径は、交換限界を超えて摩耗していた。
  - ④ 全スプリング（32個）のうち3個が破損していた。

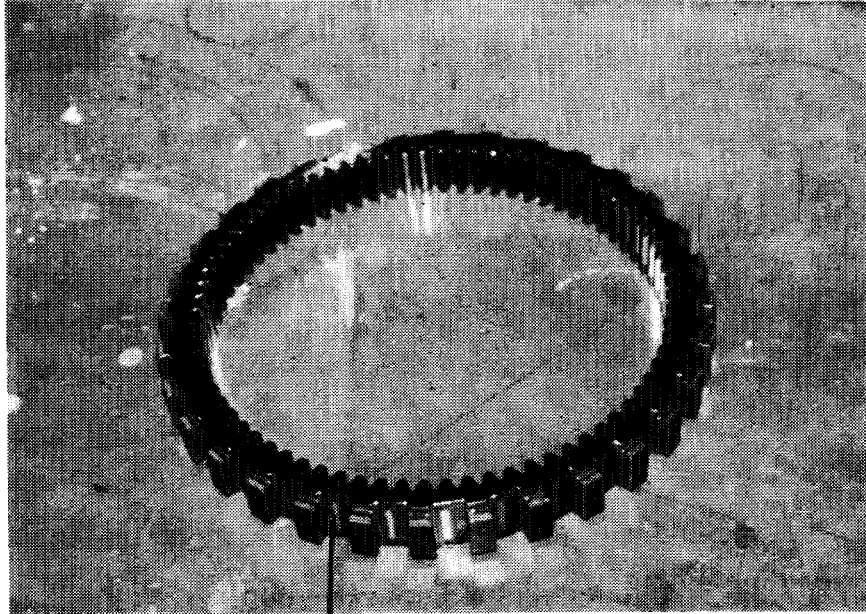
リングギヤの外周溝部拡大写真

- 3.2.4 トランスミッションを分解調査した結果、遠心式クラッチの機能には不具合は認められなかったが、フリーホイールリングユニットのアウタレースの内径の一部、全ローラ（32個）の外径及びローラの入るリングギヤ外周溝底面内径の一部は、交換限界を超えて摩耗しており、フリーホイールリングユニットは、すべりを生じうる状態であったものと推定される。
- 3.2.5 フリーホイールリングユニットの一部が摩耗してすべりを生じうる状態において、機長のコレクティブピッチレバーの急激な引き上げ及びスロットルの急速な操作により発生した変動トルクが当該フリーホイールリングユニットの伝達しうるトルクを超えたため、フリーホイールリングユニットがすべったものと推定される。
- 3.2.6 フリーホイールリングユニットがすべったため、エンジンの高回転音及びエンジン排気管からの白煙の現象を生じ、また、クラッチドライブカップリングとクランクシャフトとの接合面のボルト孔周辺にフレッキングが発生し、かつ、クラッチドライブカップリングの取付けボルトの締付けトルクが変化したものと推定され、これらのことは、フリーホイールリングユニットのすべりの実験データ（2.9.2参照）とも一致している。
- 3.2.7 同機は、離陸の際、フリーホイールリングユニットにすべりが生じてエンジン出力が十分に伝達されなかったため高度低下をきたし、堤防の斜面に墜落したものと推定される。

ローラの強い当たり痕及び摩耗

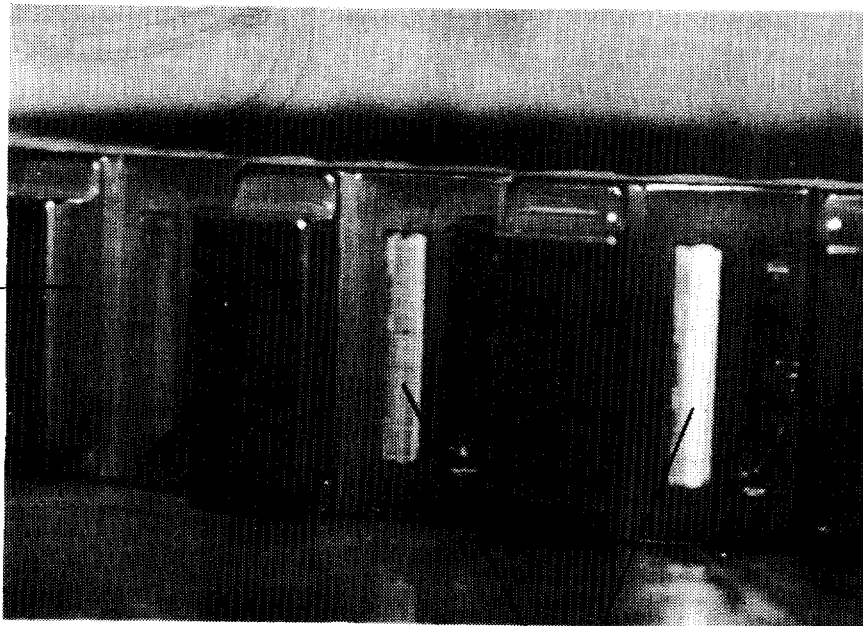
リングギヤの入るローラの外周溝

溝側面のローラ当たり痕
