個人所有日飛ピラタス式B4-PC11AF型JA2279及び 個人所有アレキサンダー・シュライハー式ka6E型JA2234 に関する航空事故報告書

昭和56年8月28日

航空事故調査委員会議決（空委第40号）

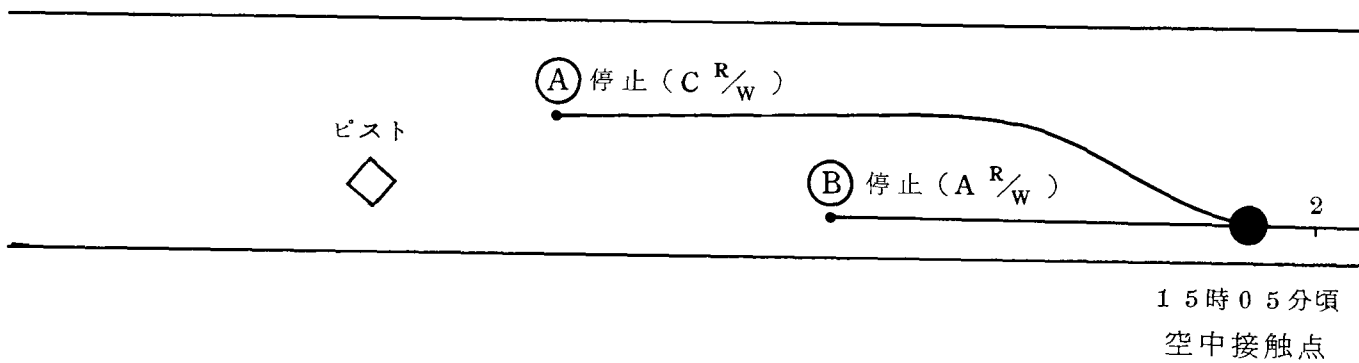
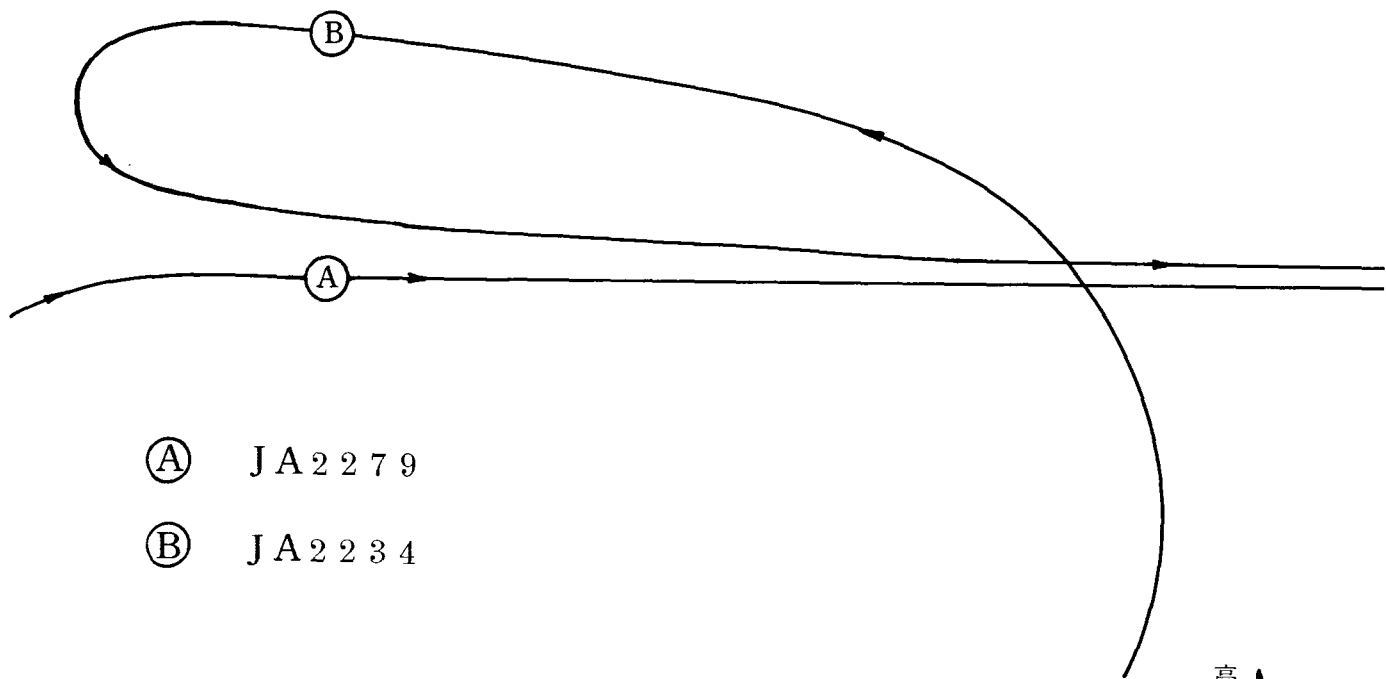
推 定 航 跡 図

最終進入コースを進入中のA機長からは、B機が自機の左下方にあったため、A機長の通常の見張りでは接触するまでB機を視認することができなかったものと推定される。A機長は、ベースレグ以降2回ピストからコールされたが、コールサインが的確でなかったこと及びコールのタイミングが適切でなかったこと等から、そのコールを聞き逃し応答しなかったものと推定される。（以下付図参照）

進入中におけるB機長からは、最終進入コースに左旋回で進入するまでA機を12時から3時の間の方向に視認し続けていたが、最終進入コースに入ってからA機は後上方にあり通常の見張りでは視認できなかったものと推定される。B機は、ダウンウインドレグではA機に後続する状況であったが、B機長は、最終進入コースに左旋回しながら進入するとき、A機の高度と位置を自機より高く、滑走路B寄りに視認していたので、A機が自機の進入している滑走路Aとは別の滑走路に進入しているものと判断し、そのまま滑走路Aに着陸したものと推定される。

JA2279及びJA2234は、最終進入コースにおいて、互いに視認することなく、同時に同一滑走路の同一地点に着陸しようとして空中接触したことによるものと認められる。

当該航空事故の発生に鑑み、同一滑空場での多数機運航に伴う類似事故の再発防止のため、機長の見張り強化及び飛行、通信等の手順の確立並びにピスト運用体制の改善等を行い安全運航を確保する必要がある。
