個人所有
富士重工式FA-200-180A0型JA3706
に関する航空事故報告書

昭和56年9月9日

航空事故調査委員会議決（空委第45号）

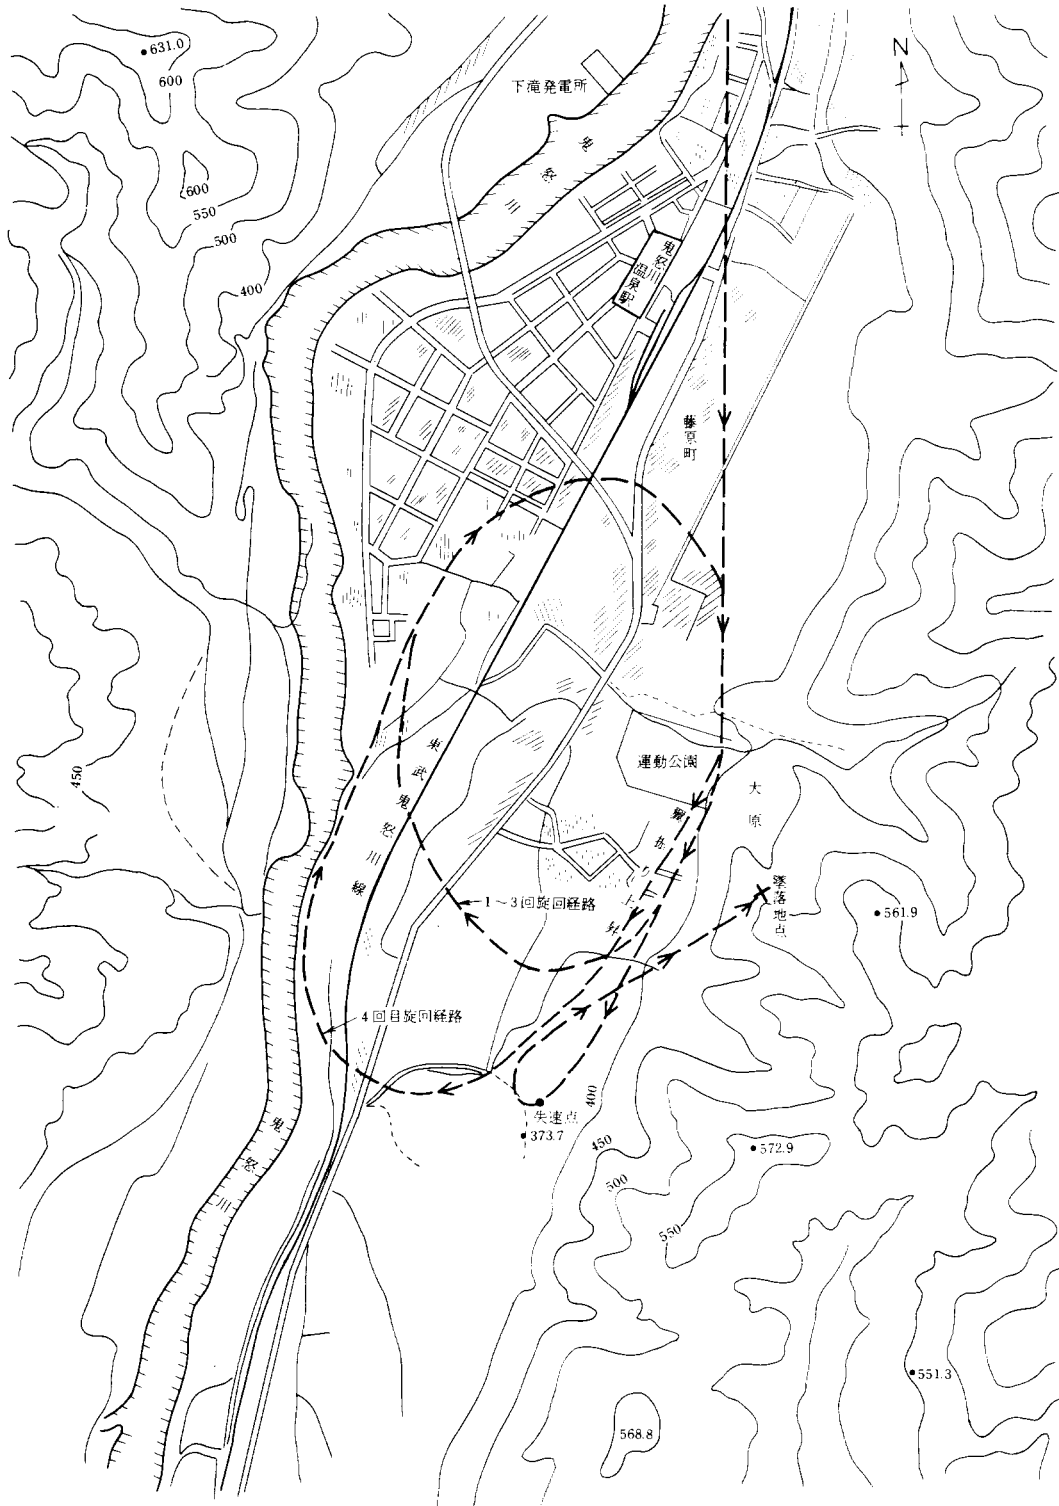
推定飛行経路図

機長は、直ちにエンジン出力をしばり、スピン回復操作を行って、対地高度 2 0 ～3 0 メートルで東向きの水平飛行に移行した。その際、左右前方とも至近距離（約 1 0 0 メートル）に山（標高 5 8 1.9 メートル）があったのでエンジン出力を最大にして急激な機首上げを行ったところ、減速しストールウォーニングホーンが連続して鳴るとともに、機体が左へ偏向し極度の機首上げの失速状態となって高度低下を来し、標高約 4 7 0 メートルにある樹木先端に接触し、機首を徐々に下げながら降下角約 3 0 度で落下し、樹木の主枝に右主翼が接触してこれを切断及び損傷して左横すべりの機首下げの状態に尾根に激突し、左主翼が取付部から切断し、機体が前倒して背面となり機首方位約 1 8 0 度で停止した。（付図参照）

- 機長が上昇に際して、飛行計器を視認することなく又地形等による基準をとらず極端な機首上げ姿勢で上昇を続けたため、同機は急速に減速したものと推定される。
- 3.1.6 同機は、運動公園の南約700メートルの地点上空において、山への接近を避けるため右旋回を行ったところ、ストールウォーニングホーンが鳴るとともに失速(傾斜角30度、気温20度C S/L、重量1,013キログラムの場合の失速速度約72マイル/時)し、旋回操作の効果も加わりスピンの陥ったものと推定される。

- 3.1.8 機長は、加速した状態で水平飛行に移行した時点で左右前方の至近距離に山腹を視認し、旋回又は上昇によっても山腹への衝突は避けられないと考え、エンジン出力を最大にして急激な機首上げ操作を行ったものと推定される。

同機は、機長の急激な機首上げにより急減速し、再びストールウォーニングホーンが連続して鳴り、60～70メートル上昇した以降、極度の機首上げ姿勢のまま降下に移行し、その後、機首を徐々に左に偏しながら機首が下り、左右主翼端が樹木に接触して翼端が飛散し、機首下げ左傾斜のほとんど前進速度を失った状態で機首方位約360度となって尾根に墜落した。
