個人所有
富士重工式FA-200-180A0型JA3706
に関する航空事故報告書

昭和56年9月9日

航空事故調査委員会議決（空委第45号）

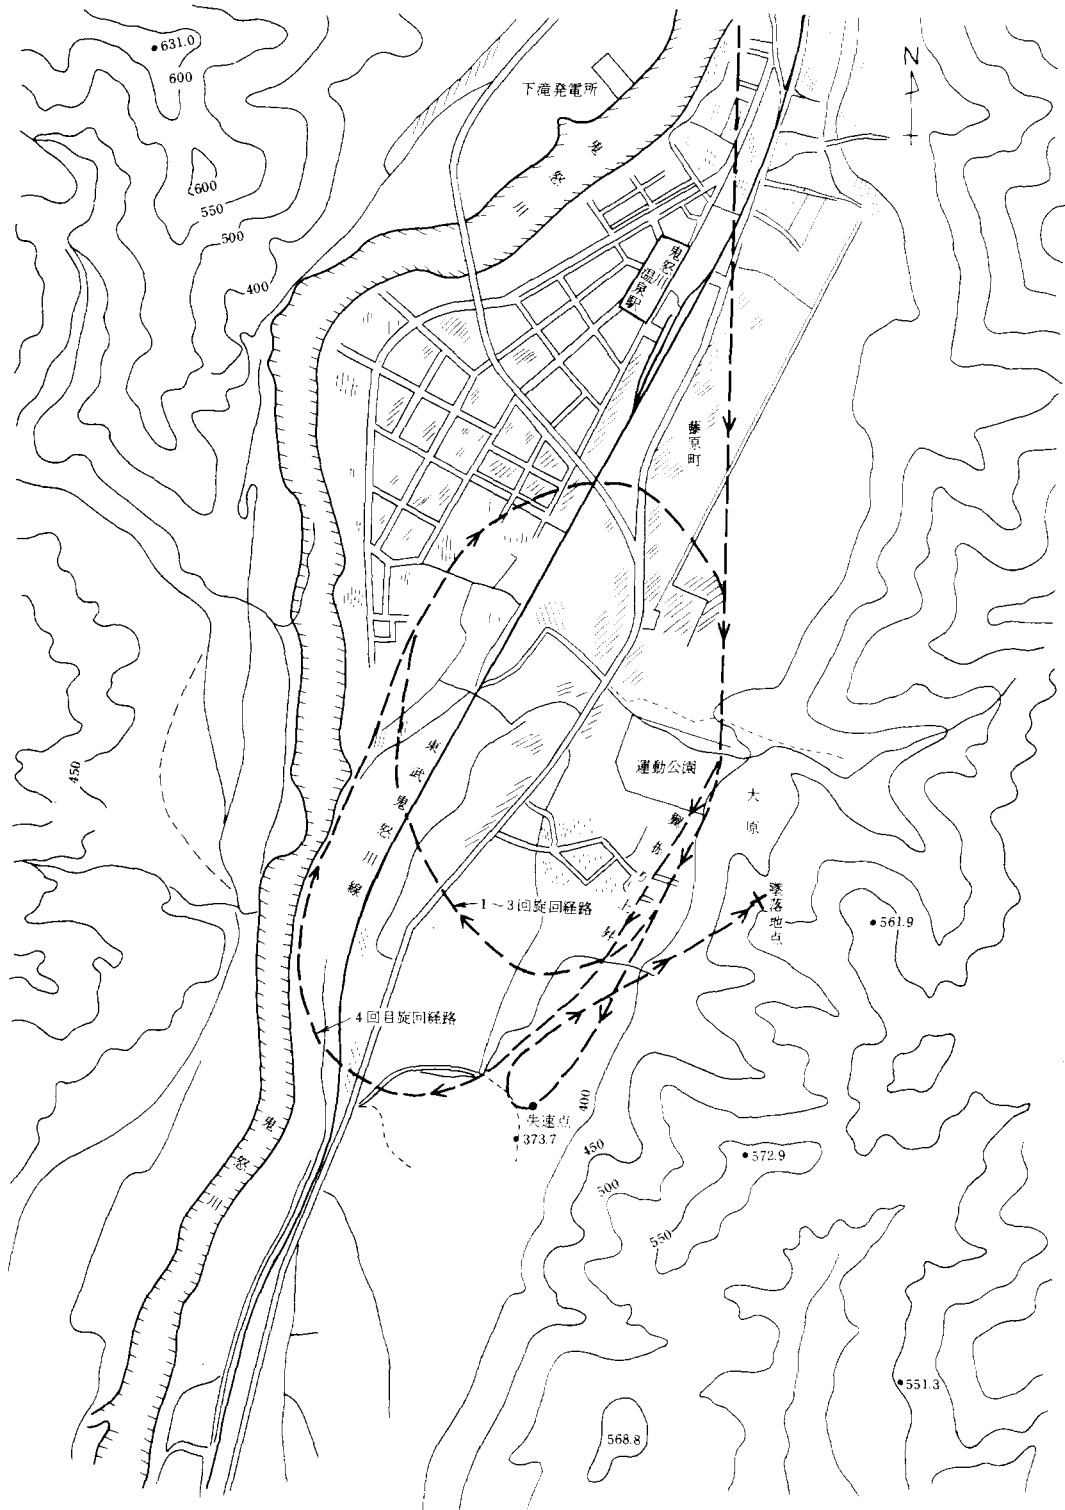
推定飛行経路図

機長は、直ちにエンジン出力をしばり、スピン回復操作を行って、対地高度 2 0 ～3 0 メートルで東向きの水平飛行に移行した。その際、左右前方とも至近距離（約 1 0 0 メートル）に山（標高 5 8 1.9 メートル）があったのでエンジン出力を最大にして急激な機首上げを行ったところ、減速しストールウォーニングホーンが連続して鳴るとともに、機体が左へ偏向し極度の機首上げの失速状態となって高度低下を来し、標高約 4 7 0 メートルにある樹木先端に接触し、機首を徐々に下げながら降下角約 3 0 度で落下し、樹木の主枝に右主翼が接触してこれを切断及び損傷して左横すべりの機首下げの状態に尾根に激突し、左主翼が取付部から切断し、機体が前倒して背面となり機首方位約 1 8 0 度で停止した。（付図参照）

同機は、機長の急激な機首上げにより急減速し、再びストールウォーニングホーンが連続して鳴り、60～70メートル上昇した以降、極度の機首上げ姿勢のまま降下に移行し、その後、機首を徐々に左に偏しながら機首が下り、左右主翼端が樹木に接触して翼端が飛散し、機首下げ左傾斜のほとんど前進速度を失った状態で機首方位約360度となって尾根に墜落した。
