日本内外航空株式会社所属
セスナ式402B型JA5198
に関する航空事故報告書

昭和56年9月9日

航空事故調査委員会議決（空委第42号）

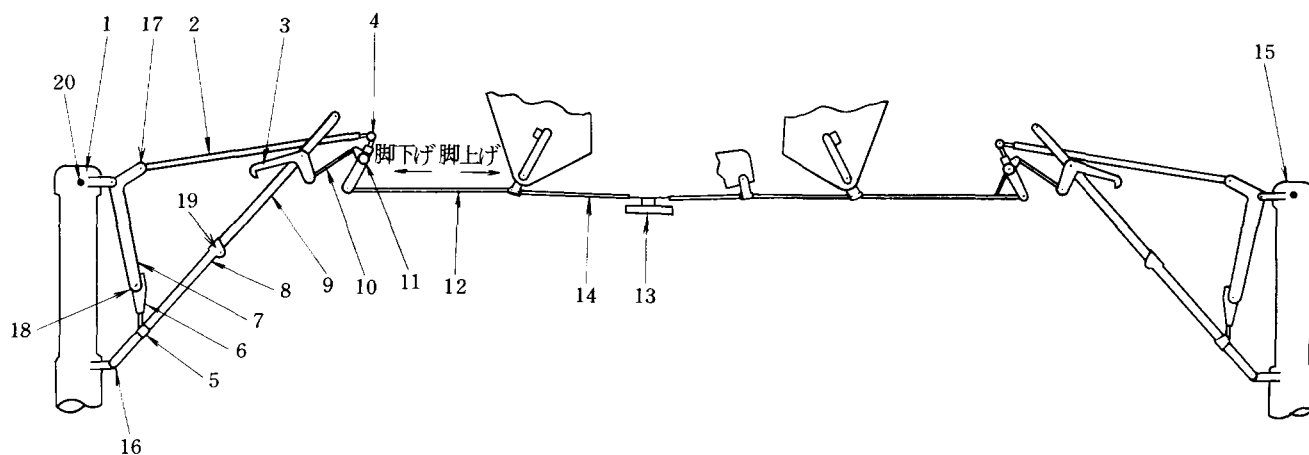
主脚作動機構

(1) 脚上げ時における左主脚機構の作動は、付図2に示す状態から脚上げ操作により、アクチュエータがこれに結合された電気モータにより回転し、インボード及びアウトボードドライブチューブを図示の脚上げ方向へ引張る。このため、トルクチューブは、同チューブの回転軸（写真1参照）を中心として反時計方向に回転し、プッシュプルチューブを左方向へ押し、次いでベルクランクは、脚柱のベルクランク取付ボルトを中心に反時計方向へ回転する。次いで、ベルクランクとサイドブレースロックリンクの連結部が右方向に屈曲を始め、同時に同部に取り付けられているダウンインジケータスイッチを作動させ、脚のグリーンライト回路がオフ、レッド回路がオンとなるとともにアッパーサイドリンクとローアースイドリンクの連結部が左上方向に屈曲し、同部位のオーバセンタロックを解除する。

(2) 脚下げの場合は、脚下げ操作により、アクチュエータが作動し始めるとアクチュエータに取り付けられているアップリミットスイッチが作動し、レッドライトがオンとなり、左主脚トルクチューブを時計方向に回転させ、プッシュプルチューブが右方向へ引かれてアップロックが外れ、左脚柱は脚下げ方向に作動する。次いでアップサイドリンクとローアサイドリンクの連結部がオーバーセンタとなり、続いてベルクランクとサイドブレースロックリンクの連結部がオーバーセンタした時点で同部位のダウンインジケータスイッチが作動し、レッドライトがオフ、グリーンライトがオンとなり、脚下げが完了する。

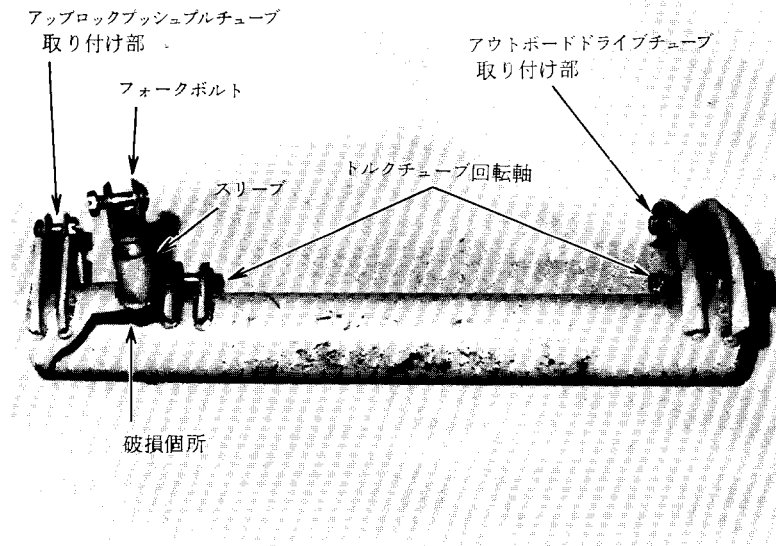
写真1 破損したトルクチューブ

左主脚トルクチューブ フォークボルトスリーブの溶接部位が亀裂損傷(写真1及び2参照)

事故後、現地において同機をジャッキアップし不具合が発生した左主脚機構の点検を実施したところ、同脚トルクチューブとフォークボルトの溶接部及びその付近に写真1及び2に示す亀裂による損傷が発見された。

3.2.5 左主脚トルクチューブの破面解析の結果、同チューブの破壊は、同チューブとスリーブの溶接個所に高応力低サイクル疲労により生じた亀裂が進展したことによるものと推定され、当該亀裂は、事故発生以前において既に発生していたことが考えられる。

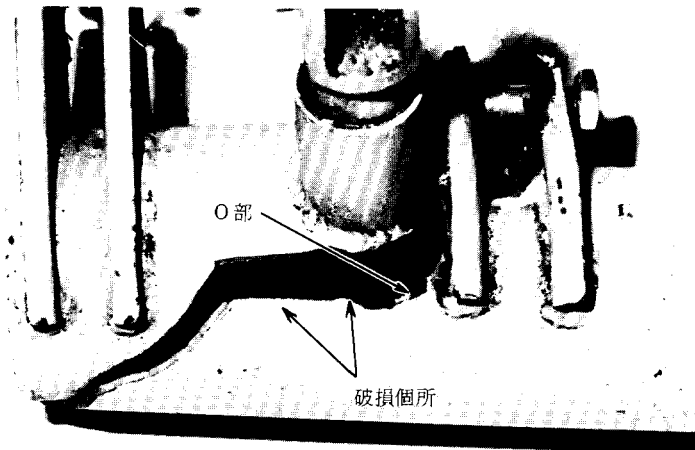
写真2 破損したトルクチューブ（拡大）

3.1.3 破損した左主脚トルクチューブの内部には腐食が見られた。同チューブとフォークボルトスリーブの溶接部（上下2箇所）の亀裂破面について、金属顕微鏡等で巨視的観察を行った結果、同チューブと同スリーブの溶接部（フォークボルトが両振り曲げ荷重を受ける面。写真2、0部参照）にビード（溶接個所にできた溶着金属の細長い波形の帯）の外周に沿って平坦でなめらかな領域が認められた。

当該部位を走査形電子顕微鏡により微視的観察を行った結果、破面は、2次損傷により押しつぶされた様相を呈していたが、ディンプルはほとんど見受けられないので、これは高応力低サイクル疲労による破面と推定される。

同チューブのその他の亀裂破面は、すべて等軸または長径ディンプルの様相を呈しており、過荷重によって破壊したものと推定される。
