共立航空撮影株式会社所属  
エアロコマンダー式685型JA 5231  
に関する航空事故報告書

昭和56年11月11日

航空事故調査委員会議決（空委第53号）

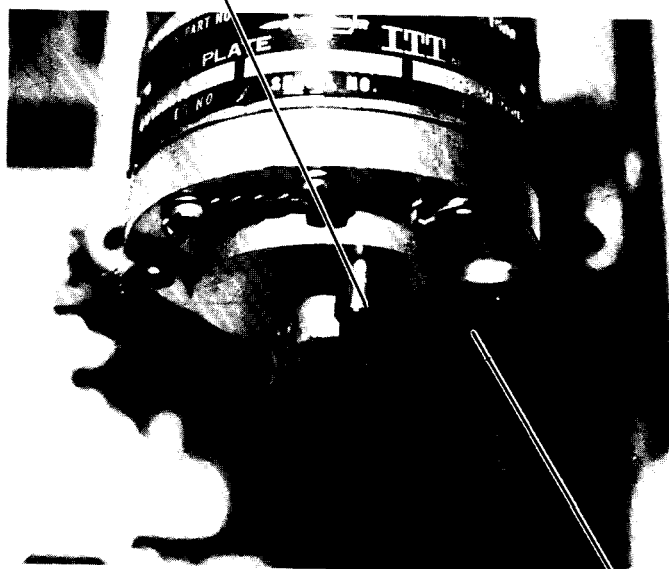
(写真 2) 以下 2 枚

脚コントロールバルブの脚上げ位置にあるストップピンは、前方へ湾曲し、同ピンの円

周に当り傷が認められた。また、脚上げ位置にあるストップピンには異常は認められなかった（写真 2 参照）。

脚コントロールアームのストッパは、破断、飛散していた。

同ストッパの破断面を走査形電子顕微鏡により観察した結果、同破断面は、過荷重による引っぱり曲げ破断の様相を呈しており、また、荷重の加えられた方向は、同アームの上げから下げの方向に向かっていて、同アームはバルブボディ側に若干湾曲していた。

このことから、同アームのストッパは、脚下げ位置のストップピンに接触していた状態で、急激な衝撃を受けたものと推定される。

脚コントロールバルブ

ストップピンが湾曲

コントロールアームが湾曲

脚コントロールバルブのコントロールアーム

コントロールアームストッパーが破断

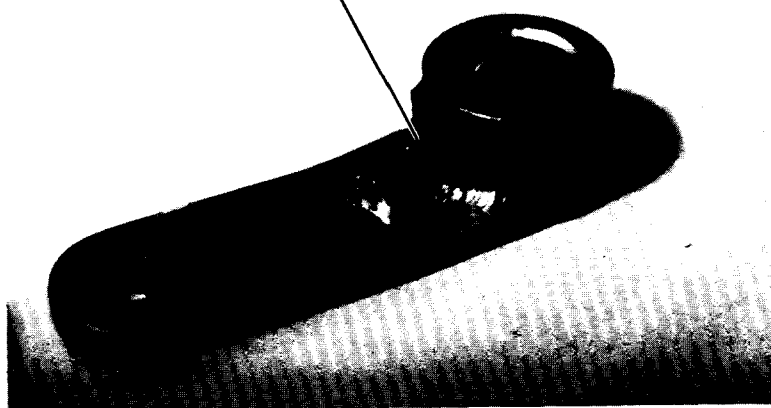
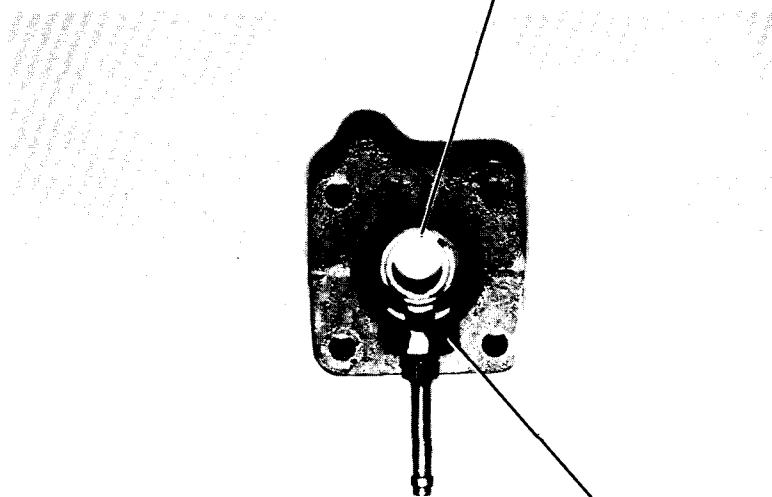
(写真 3)

同ポンプアダプタのポンプ側フランジ部が基部から破断し、最大回転速度調整用のアネロイドハウジングが破損、紛失しており、同アネロイドが引きのばされて変形していた。同ポンプの第1段ポンプロータシャフトを手回ししたところ、同ポンプはかたくて回転できず、異常な拘束が認められた。

同ポンプに装着されている配管のエルボ類は、すべてその付根部分から破断していた。また、同ポンプアダプタの内部に挿入されているシールは、抜け出して飛散、紛失していた。

同ポンプ側フランジ部の破断面は、曲げ荷重による破断の様相を呈しており、その荷重は下方より上方に加えられたものと推定される（写真3参照）。

3.2.9 No.1エンジン駆動燃料ポンプは、同ポンプアダプタのポンプ側フランジ部より破断、離脱していた。当該破断は、同機が墜落し地上に激突した際の衝撃により、曲げ破断したものと推定される。また、同ポンプアダプタには、破断時に同ポンプ用ドライブカッ

No. 1 エンジン駆動燃料ポンプアダプタ

シール飛散

この部分より破断

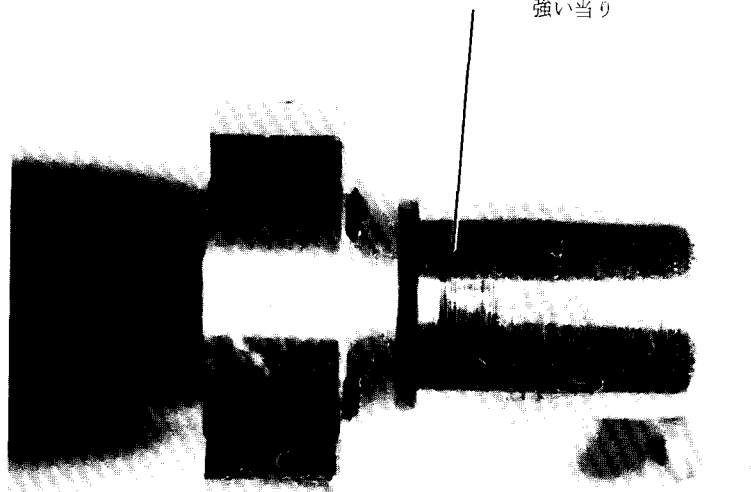
(写真 5) 以下2枚

同ロータシャフトのロータ側表面には、全周にわたり断続的に長さ約5ミリメートルの強い当たりが認められ、かつ、幅約3ミリメートルの範囲に相当数の細かい条こんが認められた（写真5参照）。

No. 1 エンジン駆動燃料ポンプ第2段ポンプロータシャフト

全局にわたる断続的な  
強い当り

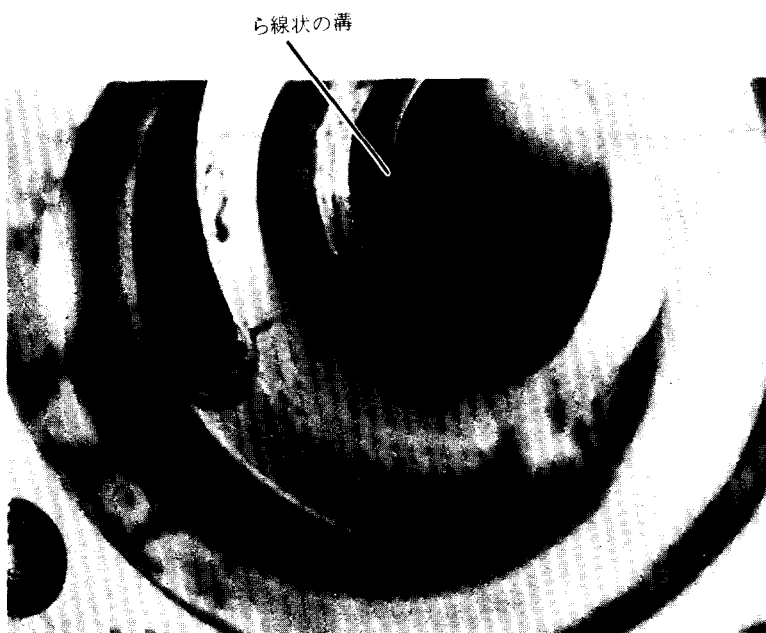
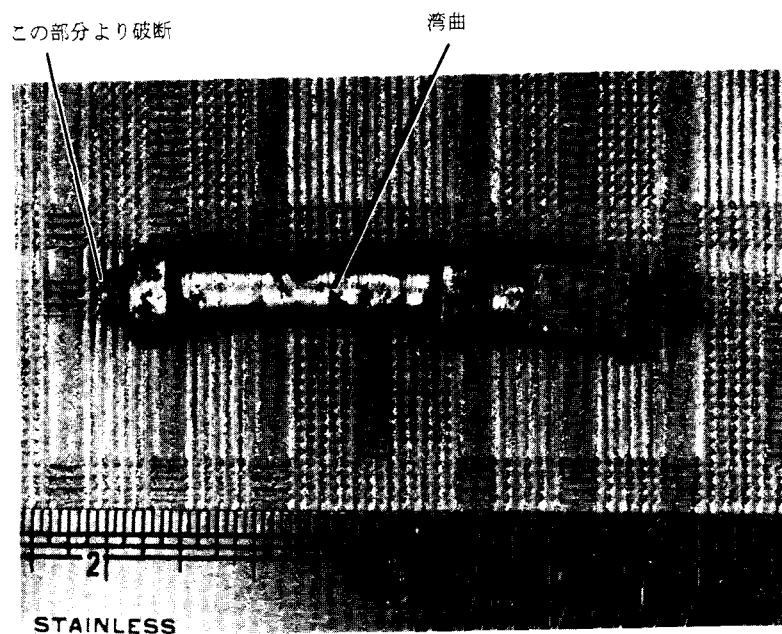
事故現場から回収されたNo.2エンジン駆動燃料ポンプ用ドライブカップリングについて調査した結果、同カップリングはその一端がフェーズ部分から破断し、約4.5度湾曲していた（写真8参照）。同カップリングの破断面を走査形電子顕微鏡により観察した結果、同破断面の初期曲げ破断部の外周にはこすれ傷が認められ、また、同破断面は、過荷重による曲げに加えて、部分的にわずかなねじりを含んだ破断の様相を呈しており、部分的なねじりの方向は、同カップリングの破断面を正面から見て時計回りであった。

3.2.1.5 No.2 エンジン駆動燃料ポンプのドライブカップリングは、前記 2.1 3.6.1 に記述の調査結果から、同機が墜落して地上に激突した際の衝撃により、同燃料ポンプがエンジン本体から曲げ破断、分離した時に同ドライブカップリングに加えられた曲げモーメントにより曲げ破断したものと推定される。

同ドライブカップリングの破断面に見られたねじりの方向は、同破断面を正面から見て時計回りであった。このことから、同ドライブカップリングに負荷される同燃料ポンプの

駆動トルクの方角を考えると、同ドライブカップリングは、エンジン側のフェーズ部分から破断したものと推定される。

No. 2 エンジン駆動燃料ポンプ用ドライブカップリング  
(写 真 8)以下2枚

曲げ応力による破断面

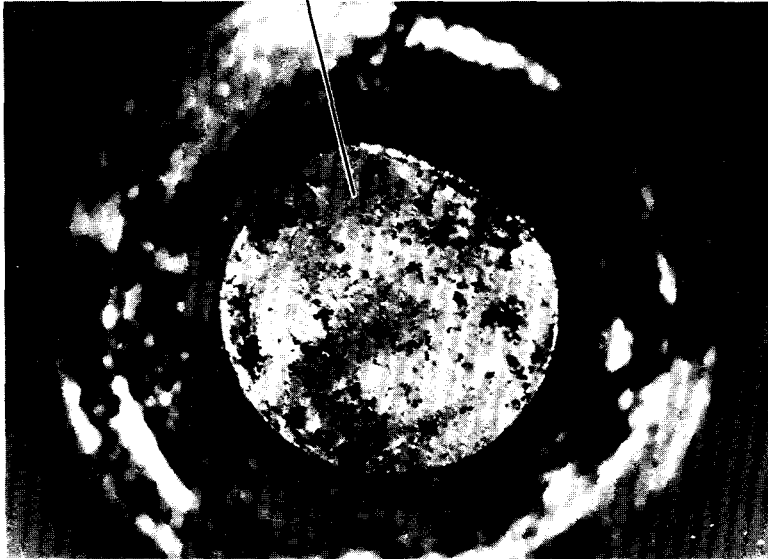
( 写 真 9 )

(イ) No.1ターボチャージャの同アセンブリ内部のコンプレッサインペラ前面にあるプレート部に、コンプレッサインペラが極めて低い回転速度の状態で、同インペラのインデューサ部が当たったことによるものと推定される放射状のほぼ等間隔の当り傷が認められた（写真9参照）。

3.2.1 6 No.1 ターボチャージャは、前記 2.1 3.6.8 に記述の分解調査の結果、その損傷状態から、極めて低い回転状態にあったものと推定される。

No. 1 ターボチャージャコンプレッサハウジングアセンブリ

放射状のほぼ等間隔の当り傷

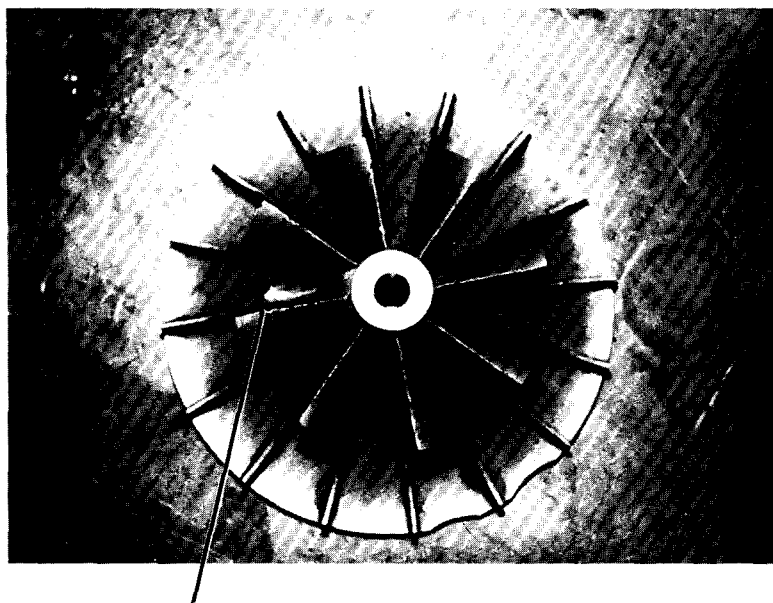
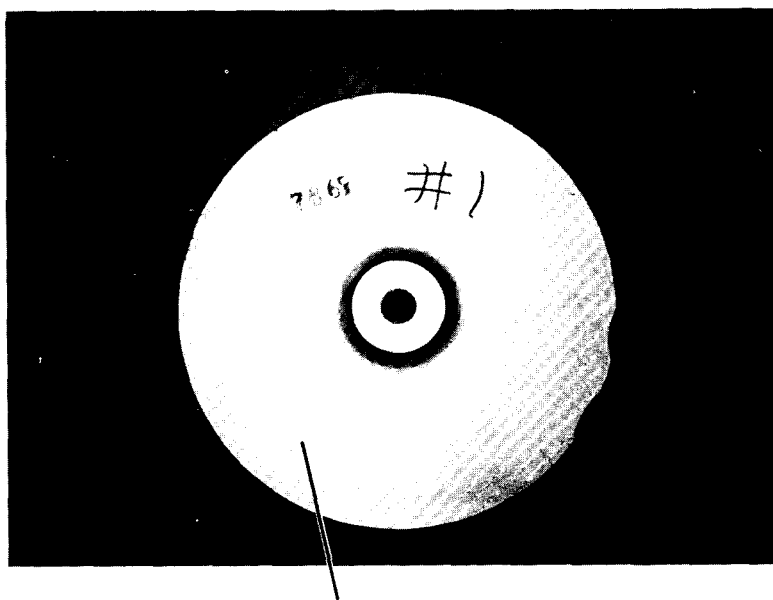
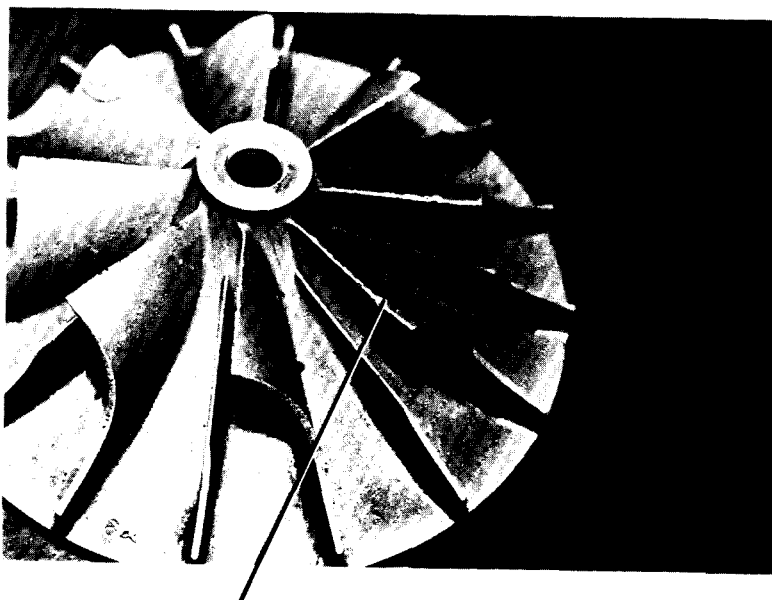
(写真 10) 以下3枚

(イ) No.1ターボチャージャの同インペラ（8枚）のインデューサ部のエッジには、すべて同インペラの前面にあるプレート部に接触したことにより生じたものと推定される「のこぎりの刃」状の損傷が認められた。

また、同インペラのバックプレート側の面には、損傷は認められなかった（写真10参照）。

No. 1 ターボチャージャコンプレッサインペラ

「のこぎりの刃」状の損傷

バックプリント側の面には損傷なし

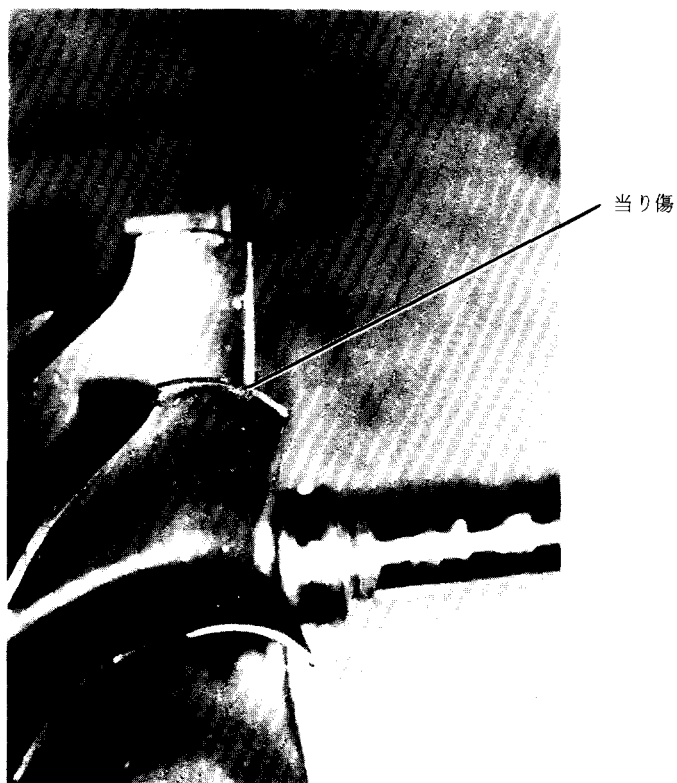
(写真 11) 以下2枚

(イ) No.1ターボチャージャの同インペラ（11枚）の排気ガス入口側のエッジのすべてに、同インペラが極めて低い回転速度の状態でタービンハウジングと接触したことによるものと推定される当り傷が認められた。また、同インペラの排気ガス出口側のエッジにも同様に、タービンハウジングと接触したことによるものと推定される当り傷が数個所に認められた（写真11参照）。タービンインペラシャフトには、曲り及び損傷等は認められなかった。

No. 1 ターボチャージャタービンインペラ

当り傷

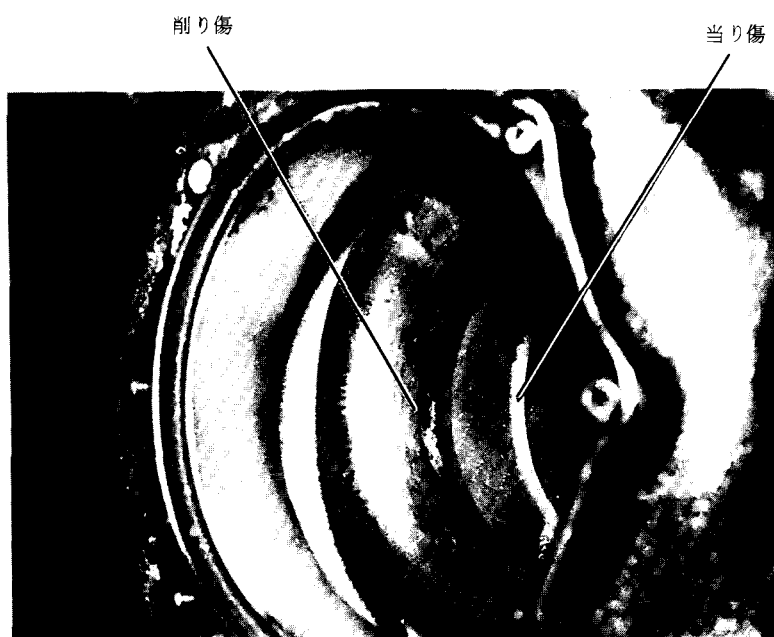
( 写 真 12 )

(イ) No. 1 ターボチャージャの同ハウジング内部のタービンインペラ前面にあるプレートの内面に、約半周にわたって、タービンインペラが極めて低い回転速度の状態でタービンインペラの排気ガス入口側のエッジと接触したことによるものと推定される削り傷が認められた。また、同ハウジングの排気ガス出口側の内面全周にも同様に、タービンインペラの排気ガス出口側のエッジと接触したことによるものと推定される削り傷が認められた（写真 13 参照）。

No.1 ターボチャージャタービンケーシング

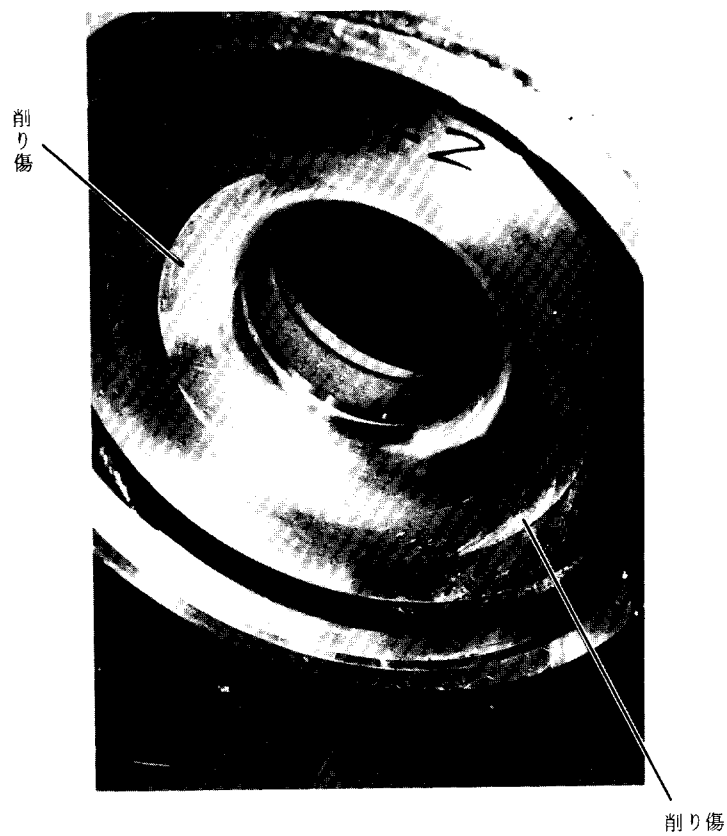
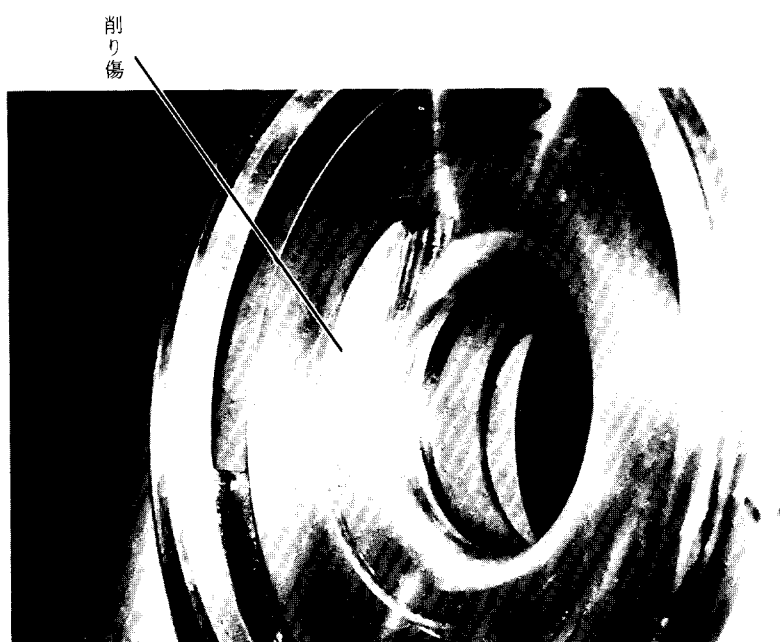
( 写 真 13 ) 以下2枚

(ロ) No.2ターボチャージャの同アセンブリ内部のコンプレッサインペラ前面にあるプレート部に、全周の約3分の2にわたって高速回転状態のコンプレッサインペラのインデューサ部が当たったことによるものと推定される削り傷が認められた（写真13参照）。

3.2.1 7 No.2 ターボチャージャは、前記 2.1 3.6.8 に記述の分解調査の結果、その損傷状態から、高速回転状態にあったものと推定される。

No. 2 ターボチャージャコンプレッサハウジングアセンブリ

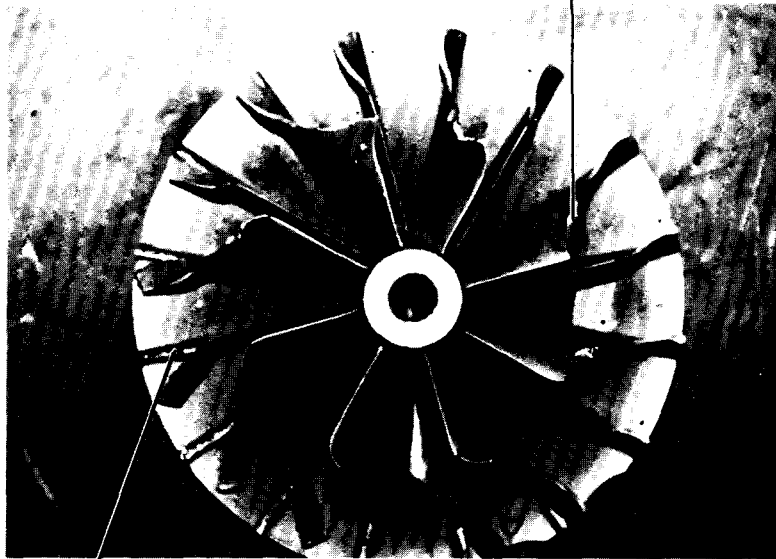
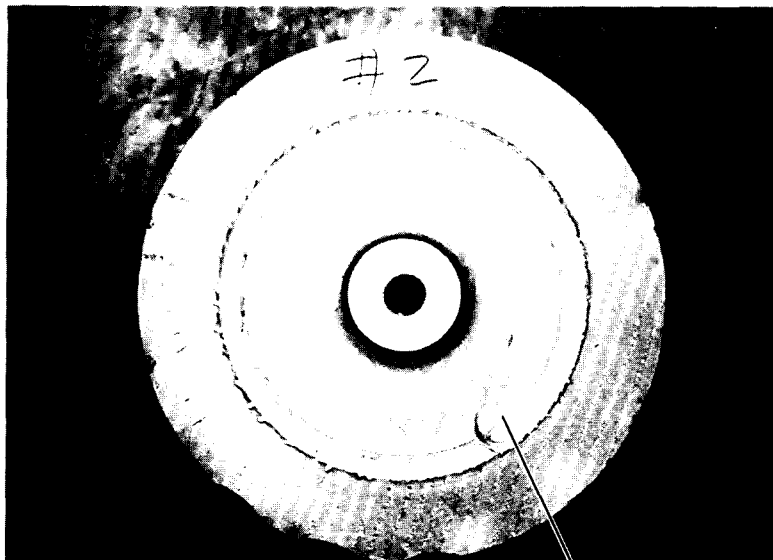
(写 真 14) 以下2枚

(ロ) No.2ターボチャージャの同インペラ8枚のうち4枚はその空気出口側のエッジが曲げられてき裂が発生し、他の4枚は曲げられてエッジがむしられていた。同インペラのインデューサ部は、8枚のうち4枚はその空気出口側のエッジが曲げられてむしれ、空気吸入側のエッジの一部が破損し飛散しており、また、他の4枚はその空気出口側のエ

ッジが曲げられてき裂が発生し、空気吸入側のエッジの一部が破損、飛散していた。

同インペラ及び同インペラのインデューサ部のむしれ及び曲りは、いずれも同インペラの回転方向と反対方向に生じていた。

同インペラのバックプレート側の面には、全局にわたり深い削り傷が2条生じていた（写真14参照）。

No. 2 ターボチャージャコンプレッサインペラ

むしり取られている

深い削り傷2条

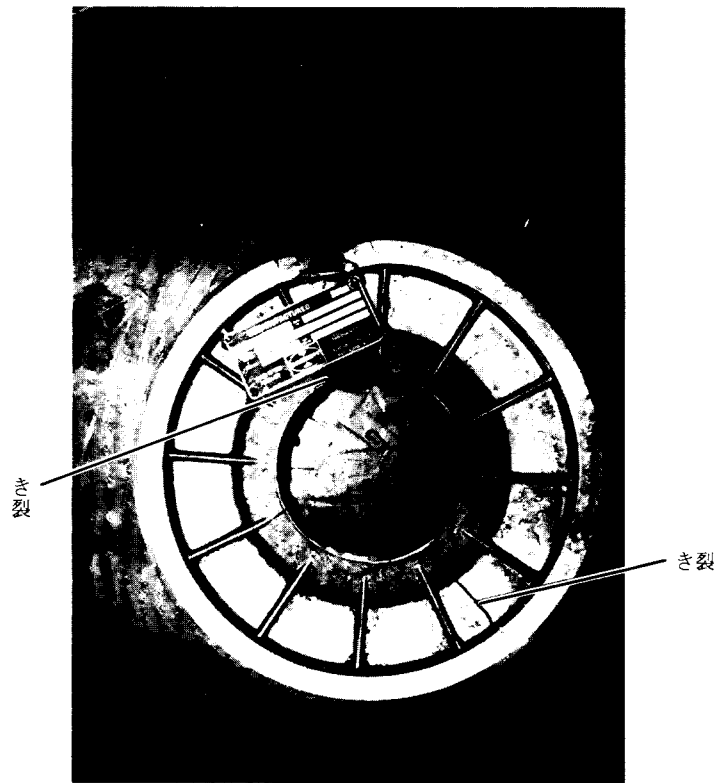
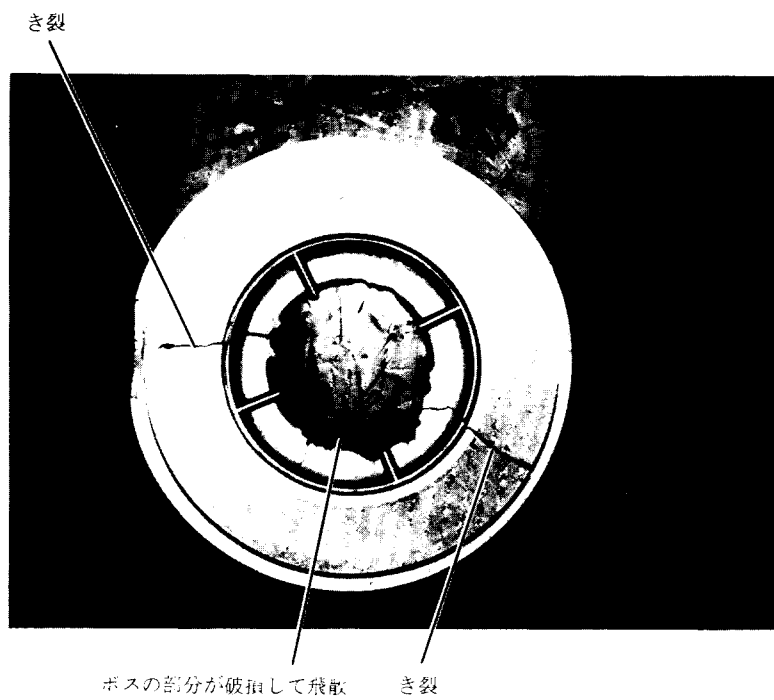
( 写 真 15 ) 以下2枚

(ロ) No.2ターボチャージャの同プレートは、そのボス部分が破損して抜け出し、割れて2分割されていた。また、同プレートの円周の一部に大きな凹み傷が認められた（写真15参照）。

No. 2 ターボチャージャバックプレート

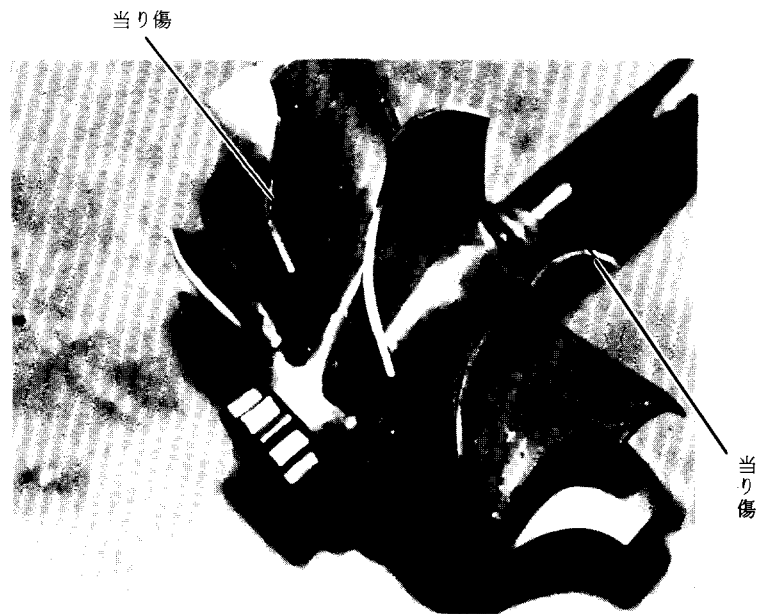
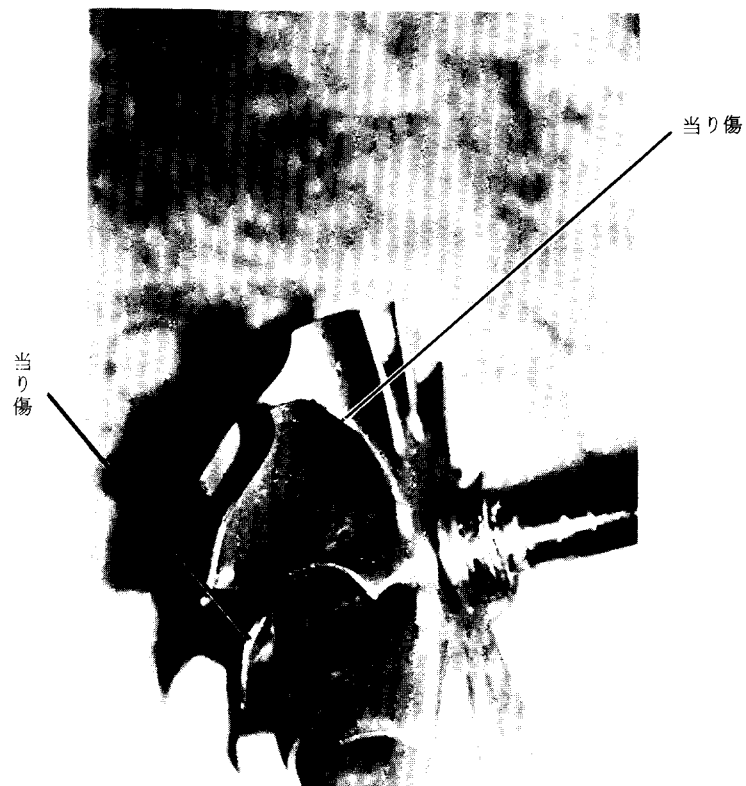
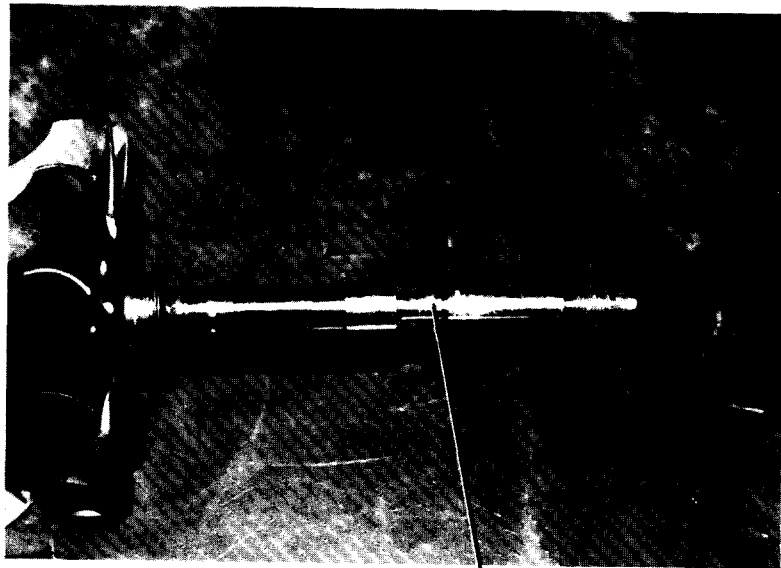
(ロ) No.2ターボチャージャの同インペラ（11枚）の排気ガス入口側のエッジのすべてに、同インペラが高速回転状態でタービンハウジングと接触したことによるものと推定される当り傷が認められた。また、同インペラの排気ガス出口側のエッジにも同様に、タービンハウジングと接触したことによるものと推定される当り傷及び若干の曲りが数個所に認められ、その曲りはいずれも同インペラの回転方向と反対方向に生じていた。

タービンインペラシャフトは、コンプレッサインペラの取付部先端から約 75 ミリメートルのところから湾曲していた（写真 16 参照）。

No. 2 ターボチャージャータービンインペラ  
(写真 16) 以下3枚

No. 2 ターボチャージャータービンシャフト

湾曲

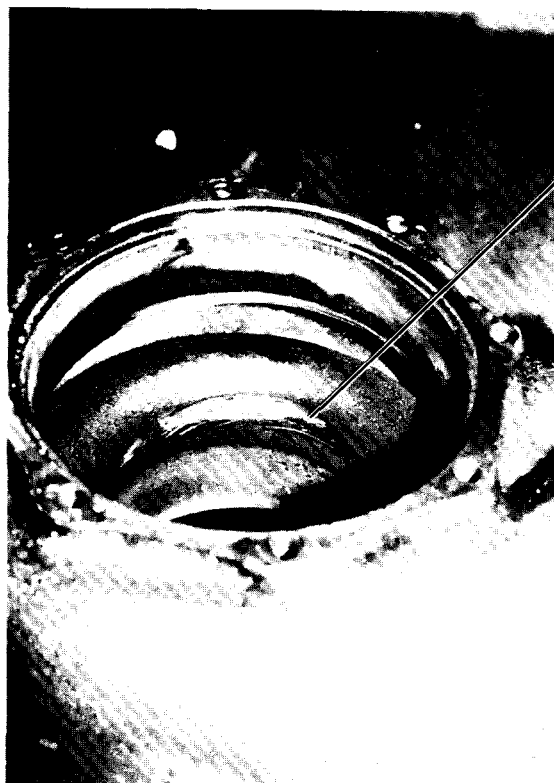
(写真 17)

No. 2 ターボチャージャータービンハウジング

削り傷

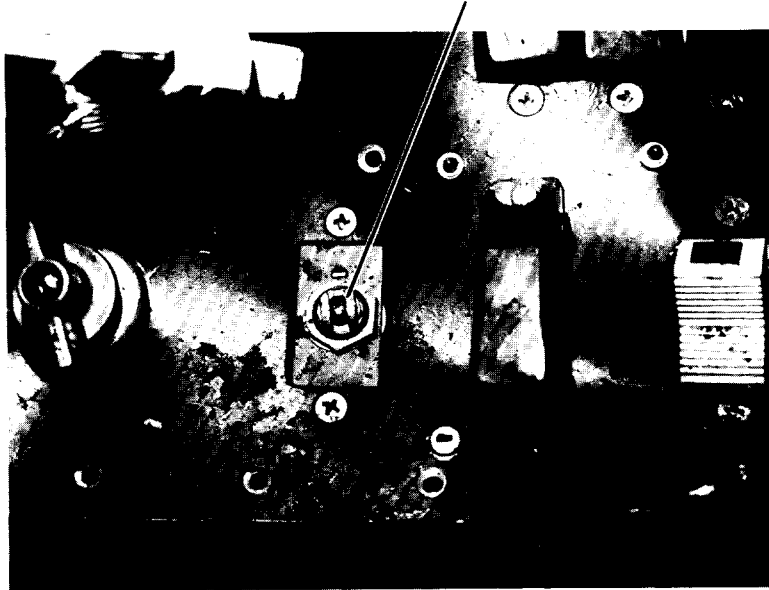
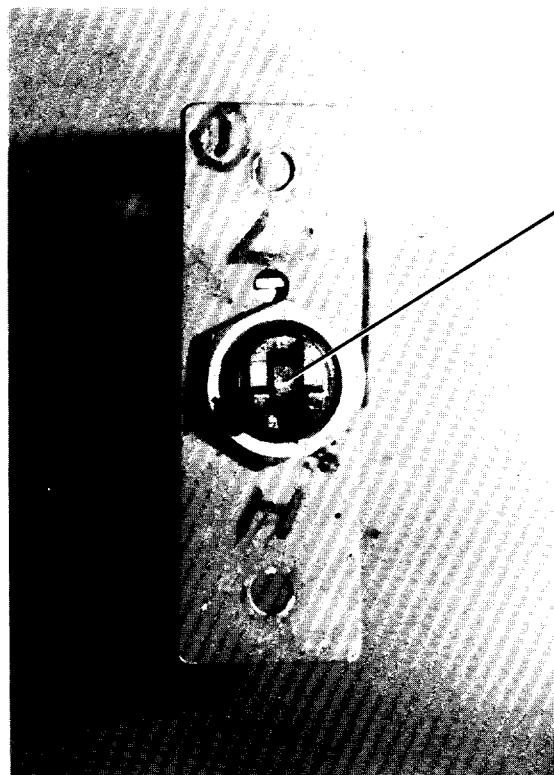
( 写 真 18 ) 以下2枚

同スイッチのセレクトノブは、ディテントの下約 1 ミリメートルのところから折損し、飛散、紛失していた。また、同スイッチの機構部分は、破損して飛散し、ボックスのみが残っていた。

いたかを調査するため、同スイッチのセレクトノブの折損面を走査形電子顕微鏡により観察した結果、同折損面は、過荷重による引っぱり曲げ破断の様相を呈しており、また、荷重の加えられた方向は、同スイッチのセレクトノブの下側から上側に向かっていていた。また、同スイッチの取付ねじ部（胴体）が「ハイ」位置側から「ロー」位置側に湾曲していた。これらのことから、同スイッチのセレクトノブは事故時には「ロー」位置にあったことが考えられる（写真18参照）。

No.1 エンジン燃料ブーストポンプスイッチ

セレクトノブ切損

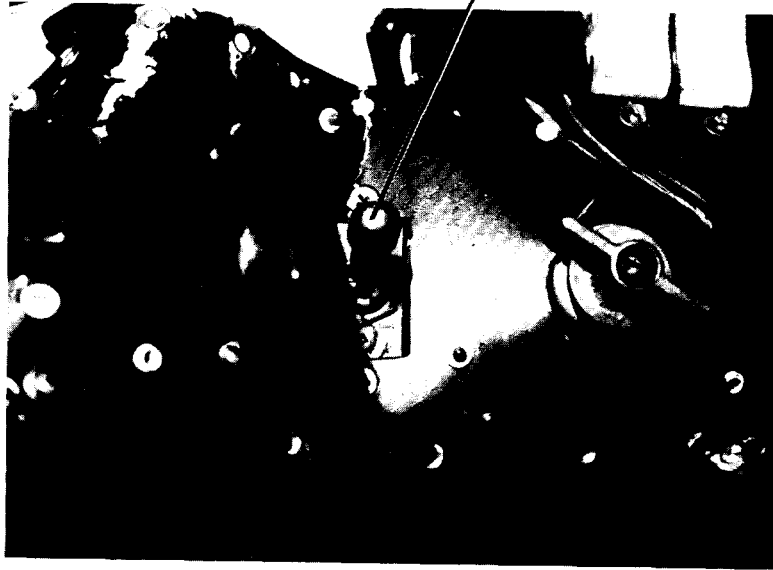
( 写 真 1 9 )

事故現場で頭上開閉器板を回収した際の同スイッチのセレクトノブは「ロー」位置におかれていた。また、同スイッチは全く損傷しておらず、セレクトノブの切りかえは円滑で拘束はなく、また、導通試験の結果も異常はなかった（写真19参照）。

No. 2 エンジン燃料ブーストポンプスイッチ  
(「ロー」位置に入っている)

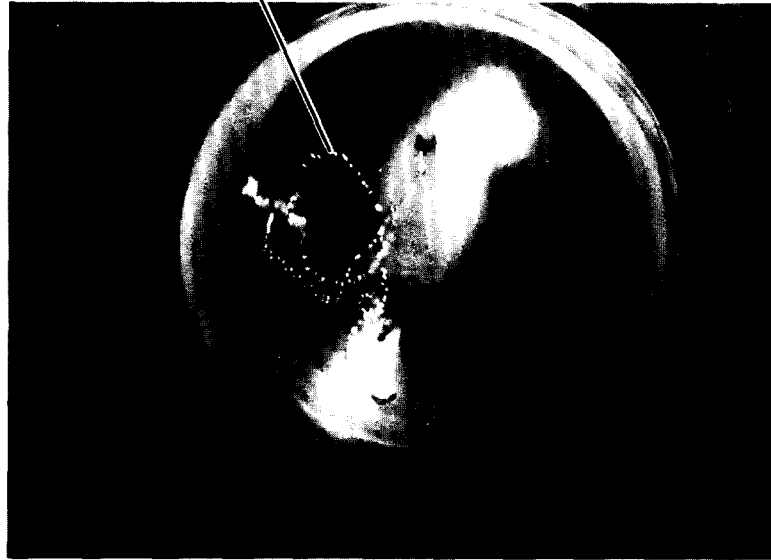
( 写 真 2 0 ) 以下2枚

失 束 警 報 灯

フィラメントがのびている
