日本農林ヘリコプター株式会社所属
川崎ベル式47G3B-KH4型JA 7533
に関する航空事故報告書

昭和56年10月28日

航空事故調査委員会議決（空委第51号）

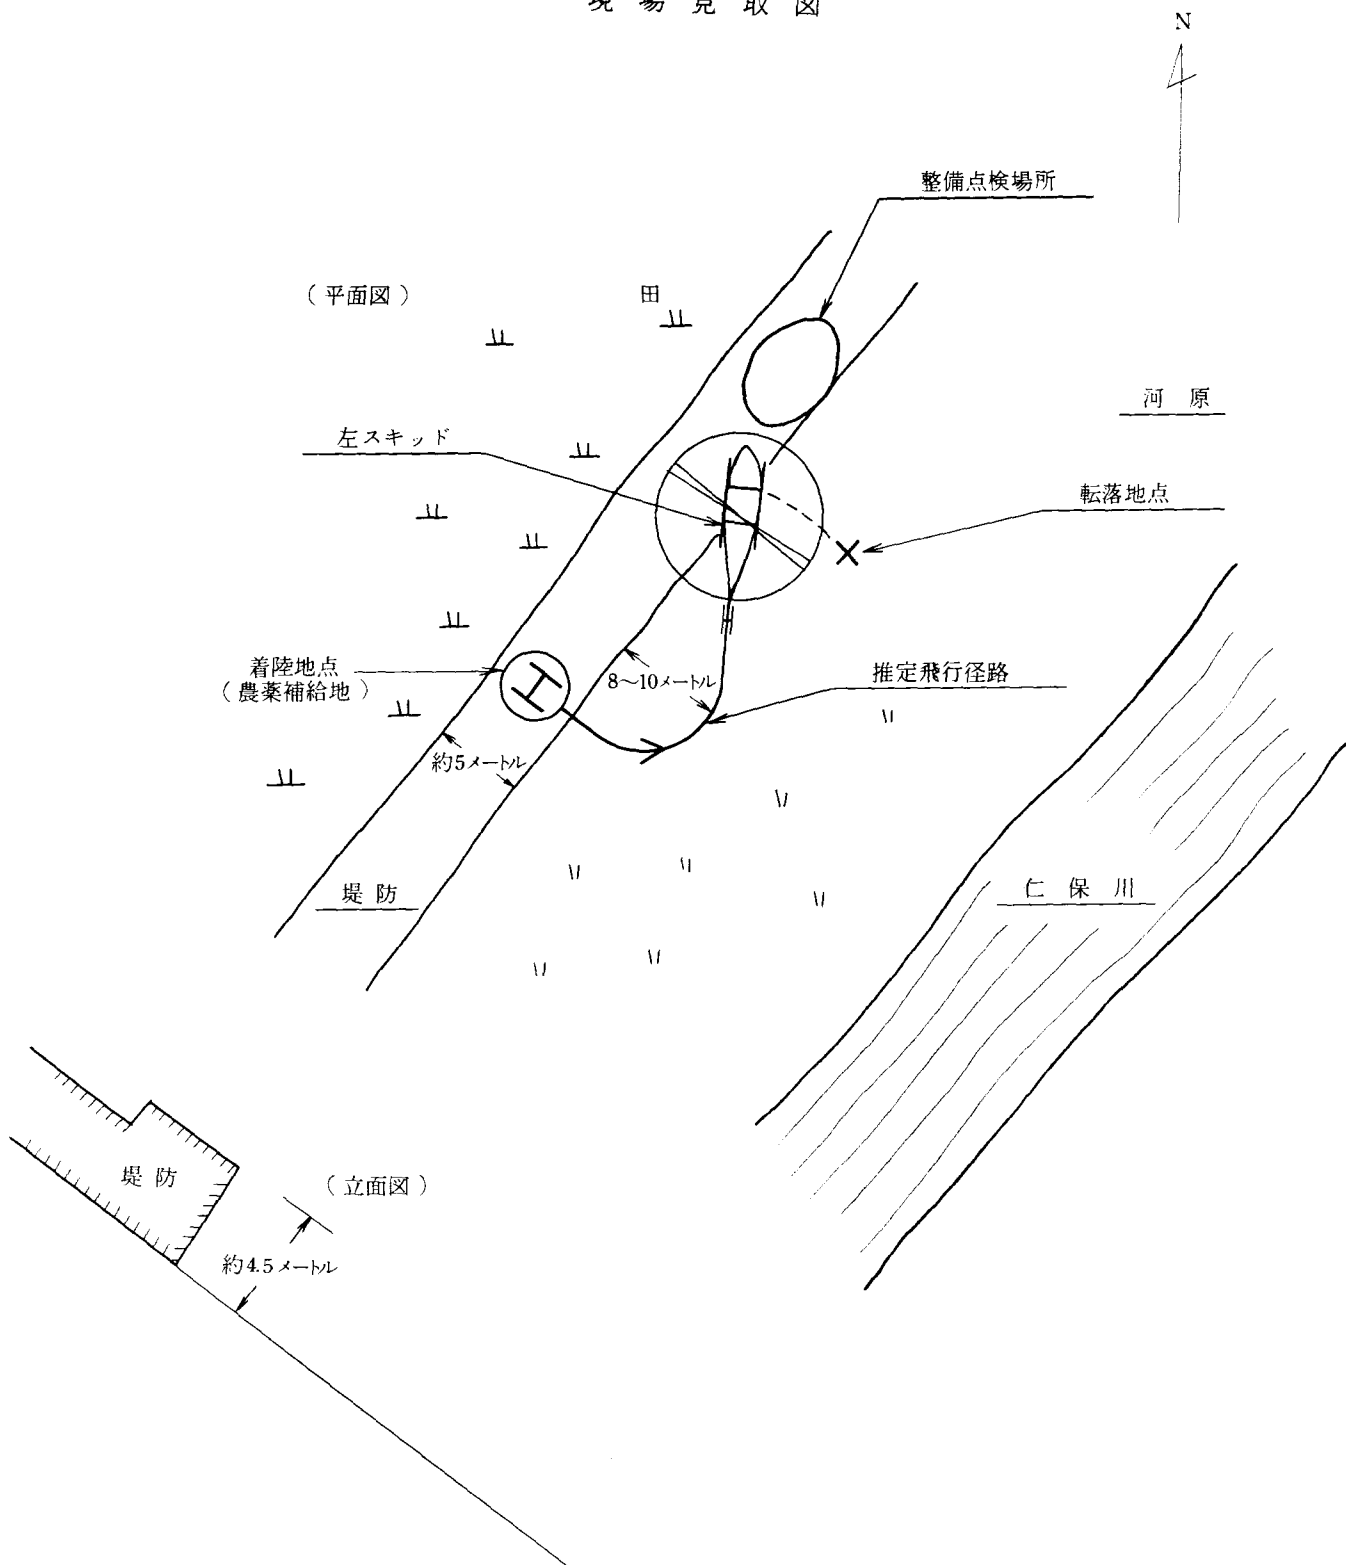
現場見取図

このことから、薬剤散布装置の不具合が推定され、同装置点検のため農薬補給地である着陸地点を他機に明渡し、その北東約 2 0 メートルの同堤防上の整備点検場所へ移動することとなった。（付図参照）

同機は、約 1 メートルの高さのホバリングを行った後、河原上に出て左旋回を行い、堤防から 8 ～ 1 0 メートルの間隔をとり飛行経路が堤防にほぼ平行になったとき、機長は、エンジン回転速度が低下し始めたのを知り、とっさに左側の堤防に滑り込み着陸を行った。

接地の際、左スキッドは、堤防方向に対し約 3 0 度の角度で完全に堤防上にあったが、右スキッドは、大部分が堤防上から外れていた。

その後、機長は、コレクティブピッチコントロールレバー（以下「ピッチレバー」という。）を下げたところ、同機は、右後方へ横転して約 4.5 メートル下の河原へ転落した。
