愛知県警察本部所属
富士ベル式204-B型JA9126
に関する航空事故報告書

昭和56年9月9日

航空事故調査委員会議決（空委第43号）

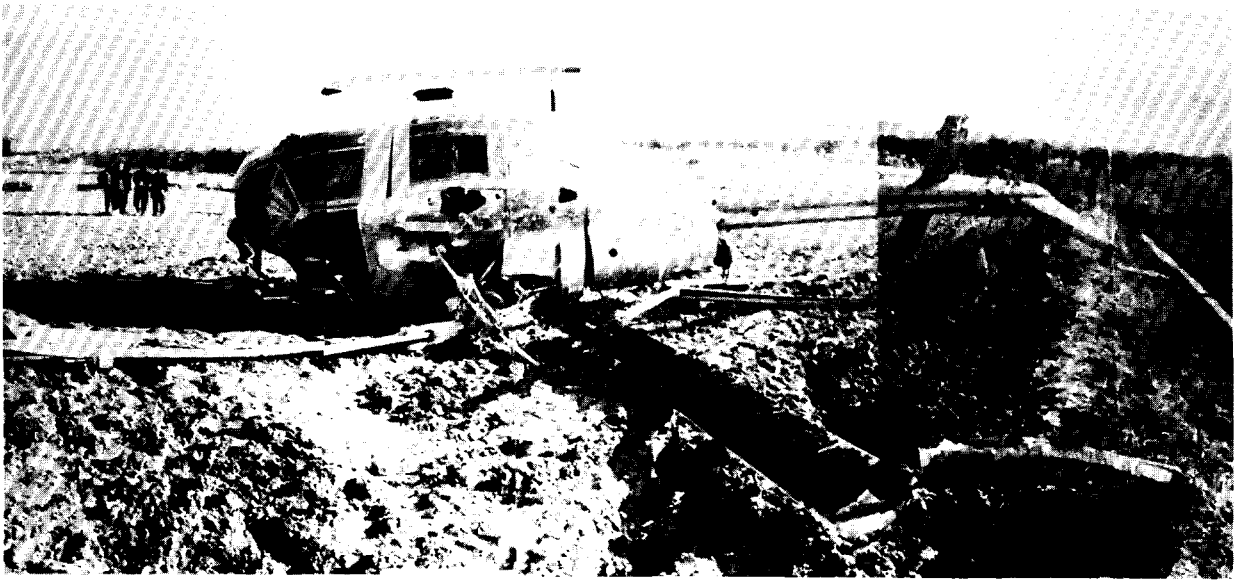
機長は、直ちに対応操作を行ったが、機体は、右傾斜しながら右脚スキッド及びメインロータブレードが接地し、バウンドして左へ傾斜して左側水平尾翼が接地した後、さらに約20度

回頭しながら、左横転し大破した。(写真1参照)

事故現場における残がい
(写真1)

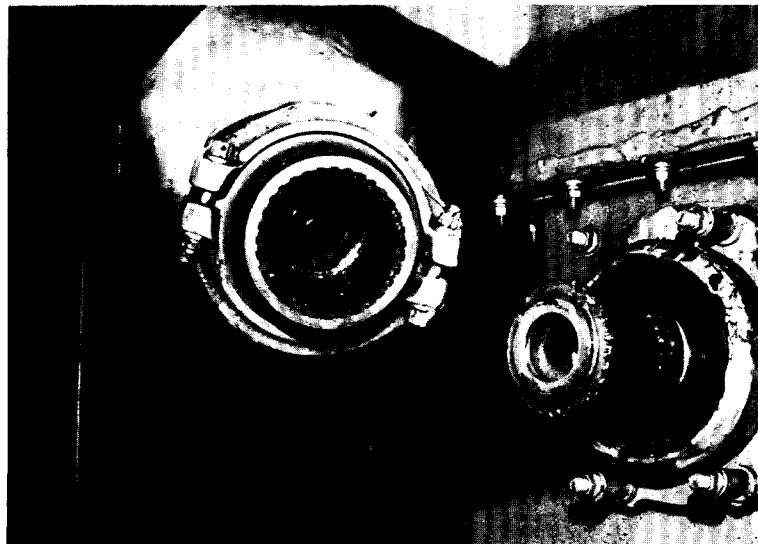
テールロータドライブシャフトアセンブリ
(写真2-1)

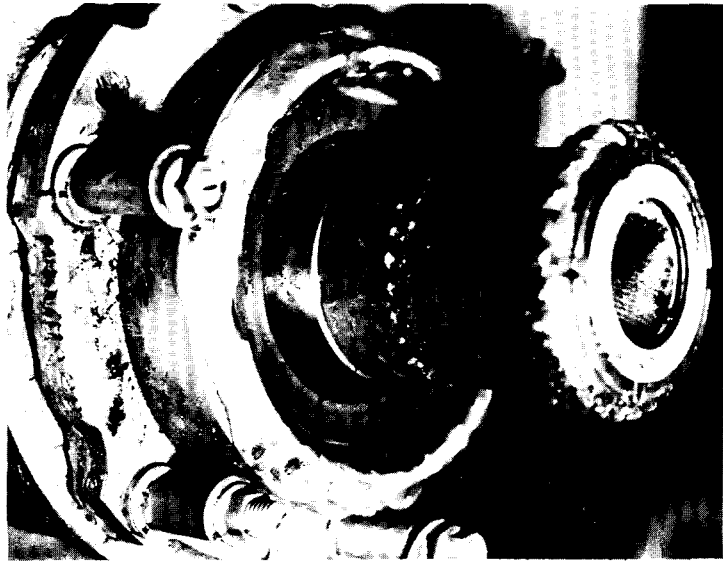
- (1) ベベルピニオンギヤの歯当り及び同ギヤシャフトのインナーカップリングと結合するスプライン部に不具合は認められなかった。
- (2) ローラベアリング及びボールベアリングに異常は認められなかった。
- (3) ベベルピニオンギヤとインナーカップリングは、ボルトで締め付けられているが、同部位に大きな衝撃曲げ荷重が作用し、ボルト、スペーサ及びワッシャがそれぞれわずかに変形したため、同ボルトがゆるんでいた。
- (4) インナーカップリング（P/N 204-040-603-7）の歯部（クラウンティース、総数32枚）は、ほとんど歯形の原形を留めないまでに摩滅していた。胴部（バレル）全周に一定間隔でくいこみ傷がついており、また、この傷と歯部との間には、熱影響による変色が発生していた。（写真2参照）
- (5) アウターカップリング（P/N 204-040-604-5）の歯部（スプライン長さ25.2ミリメートル）は、著しく損傷しており、中央部分では、全周にわたり歯の谷に至るまで摩滅していた。また、ラバーシールが入る末端歯部では、外周が直径で3.2ミリメートル大きくなっており、約18度フレア状態で変形していた。（写真3参照）
歯部の谷溝には、インナー及びアウターカップリングのそれぞれの歯部（以下「スプライン部」という。）が摩滅した金属粉と炭化した潤滑用グリースの混合物が付着していた。

- 3.2.6 JA 9126は、オートローションによる接地操作の際、フレア態勢からのコレクティブピッチレバーの上げ操作に伴い機首が回頭したのは、さらに、同カップリングのスプライン部の摩耗が進展して摩滅し、滑り状態となり、テールロータドライブシャフトが駆動されなくなったことによるものと推定される。
- 3.2.7 テールロータドライブクイルアセンブリ及びドライブシャフトの調査結果から、同部位には疲労破壊または材質不良等による不具合はなかったものと推定される。

なお、同カップリングのスプライン部が異常摩耗していたことは、同部位の給油状態の不良により、潤滑用グリースが劣化していたことによるものと考えられる。

歯部の摩滅したテールロータドライブギルのインナーカップリング
(写真2-2)

当委員会の事実調査に基づき、富士重工業株式会社は、テールロータドライブ系統のカップリング部への給油間隔について、従来は給油が機体オーバーホール時に実施されるようメンテナンスマニュアルで規定されていたが、これを6か月毎又は600時間毎のいずれか早い時期に給油を実施するように、昭和55年1月30日付で同マニュアルを改訂した。

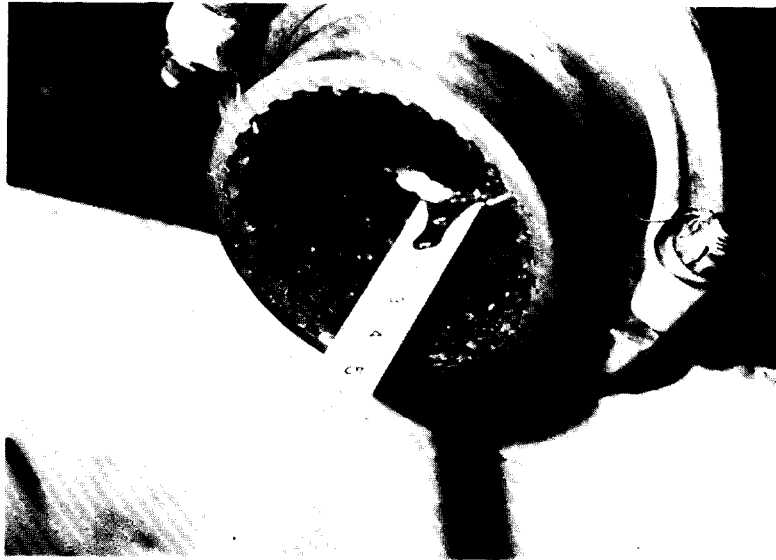
歯部の損傷したアウターカップリング
(写真3-1)

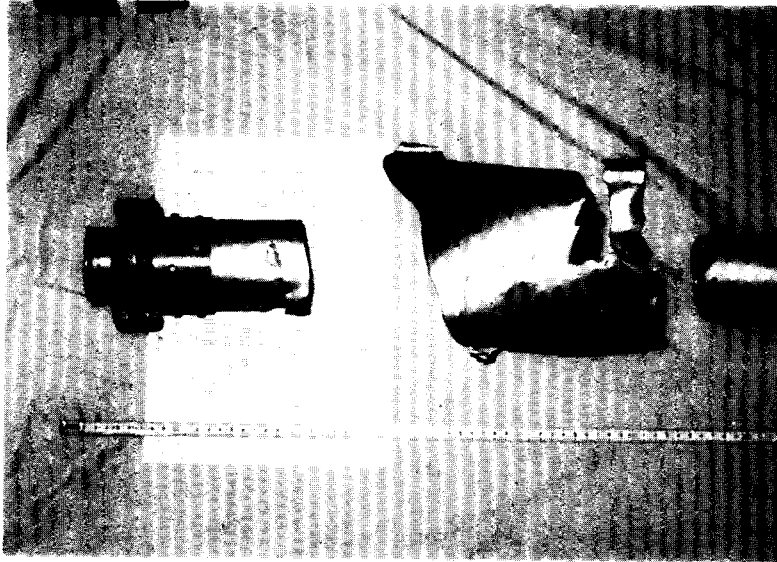
- (1) No.1 テールロータドライブシャフト（P/N 204-040-620-3、全長1,462ミリメートル）は、薄肉円柱であり、後端から約1,250ミリメートルの個所で破断していた。（写真4参照）また、後端から約1,150ミリメートルの個所に円周方向へV字形のへこみが生じていた。

No.1 ドライブシャフトの管壁の破断面を調査した結果、ほとんどの破面は内側に45度の傾斜を有しており、また、一部分に軸方向に垂直で平たんな破面が見られた。走査形電子顕微鏡による微視的観察から、同シャフトの破面はすべてディンプルパターンの様相を呈していた。このことから、同シャフトは、引張りによる過荷重のため破断したものと推定される。

左端にアウターカップリングがクランプ取付け状態で3分割に破損した
No. 1 テールロータドライブシャフト (写真4)

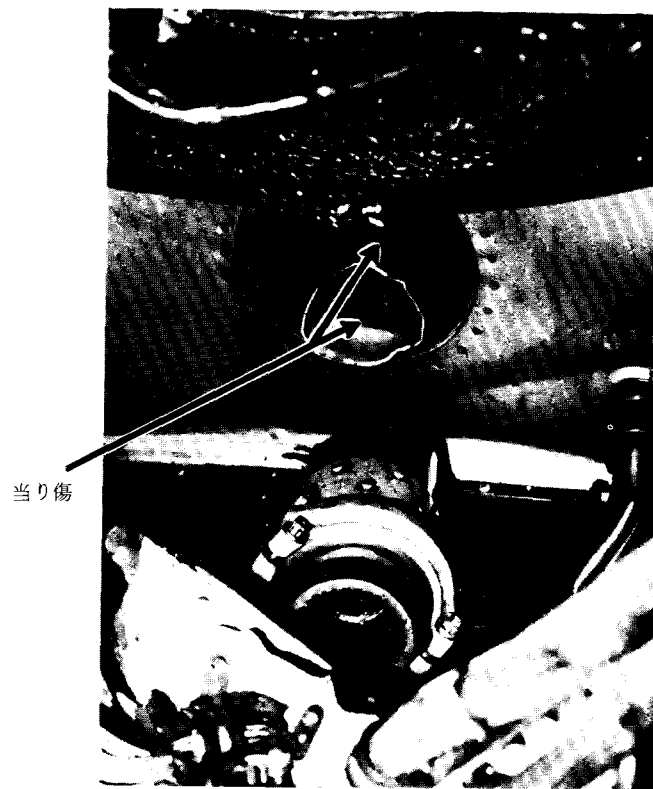
- (1) トランスミッションの前方及び後方マウントサポートは、機体主要構造部から破断分離していた。
- (2) メインロータマストが前方へ倒れ、トランスミッションがさらに前傾したため、胴体後方中央部外板は変形破損していた。
- (3) No.1 テールロータドライブシャフト前方上面にあるエンジンインダクションバッフルの底部中央が、半円形にへこみ損傷していた。
- (4) エンジン下面で防火壁の間にあるテールロータドライブシャフトトンネルの前方穴の上部に、円周方向の強い当り傷が生じていた。(写真5参照)

エンジン下面のテールロータドライブシャフトトンネルの前方穴と当り
傷のある破損したNo. 1 テールロータドライブシャフト (写真5)
