阪急航空株式会社所属
川崎ヒューズ式369D型JA9253
に関する航空事故報告書

昭和56年10月28日

航空事故調査委員会議決（空委第50号）

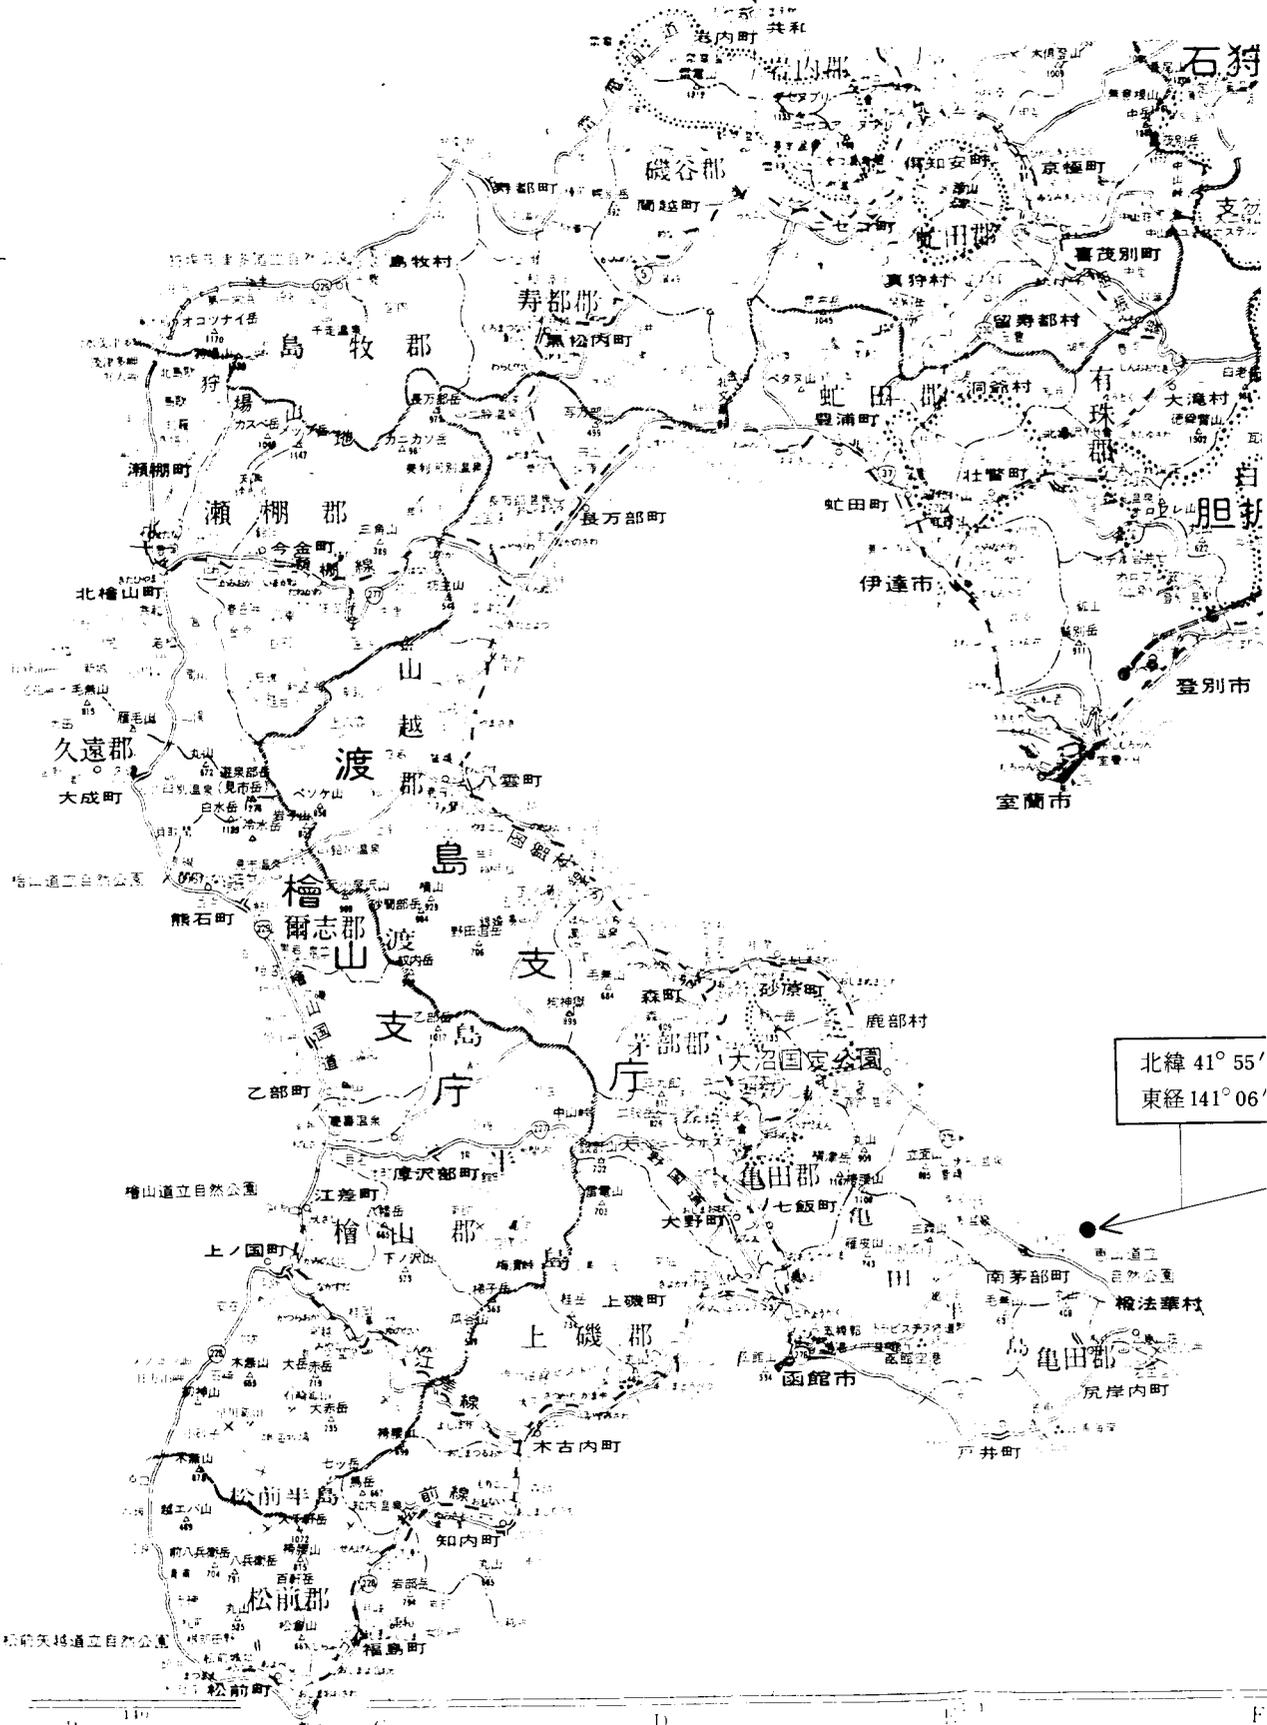
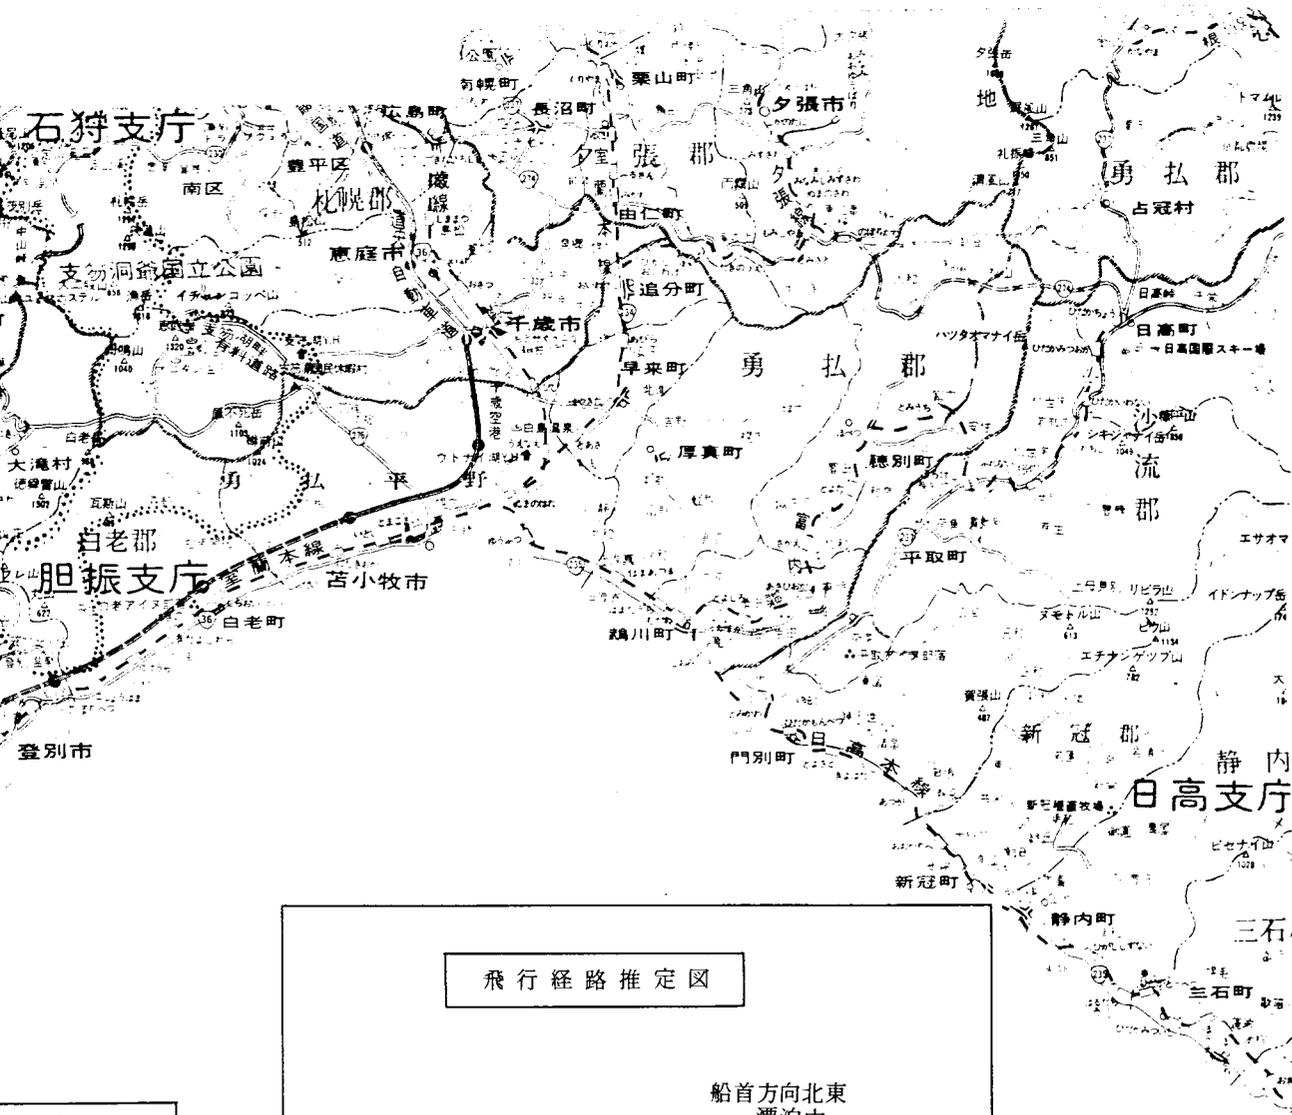
付図1

着水後の同機は、右傾の状態で沈みはじめ、後席左側、前席右側の各調査員次いで機長の順に機外に脱出後、後席右側の調査員の脱出が確認されないまま水没した。(付図1参照)

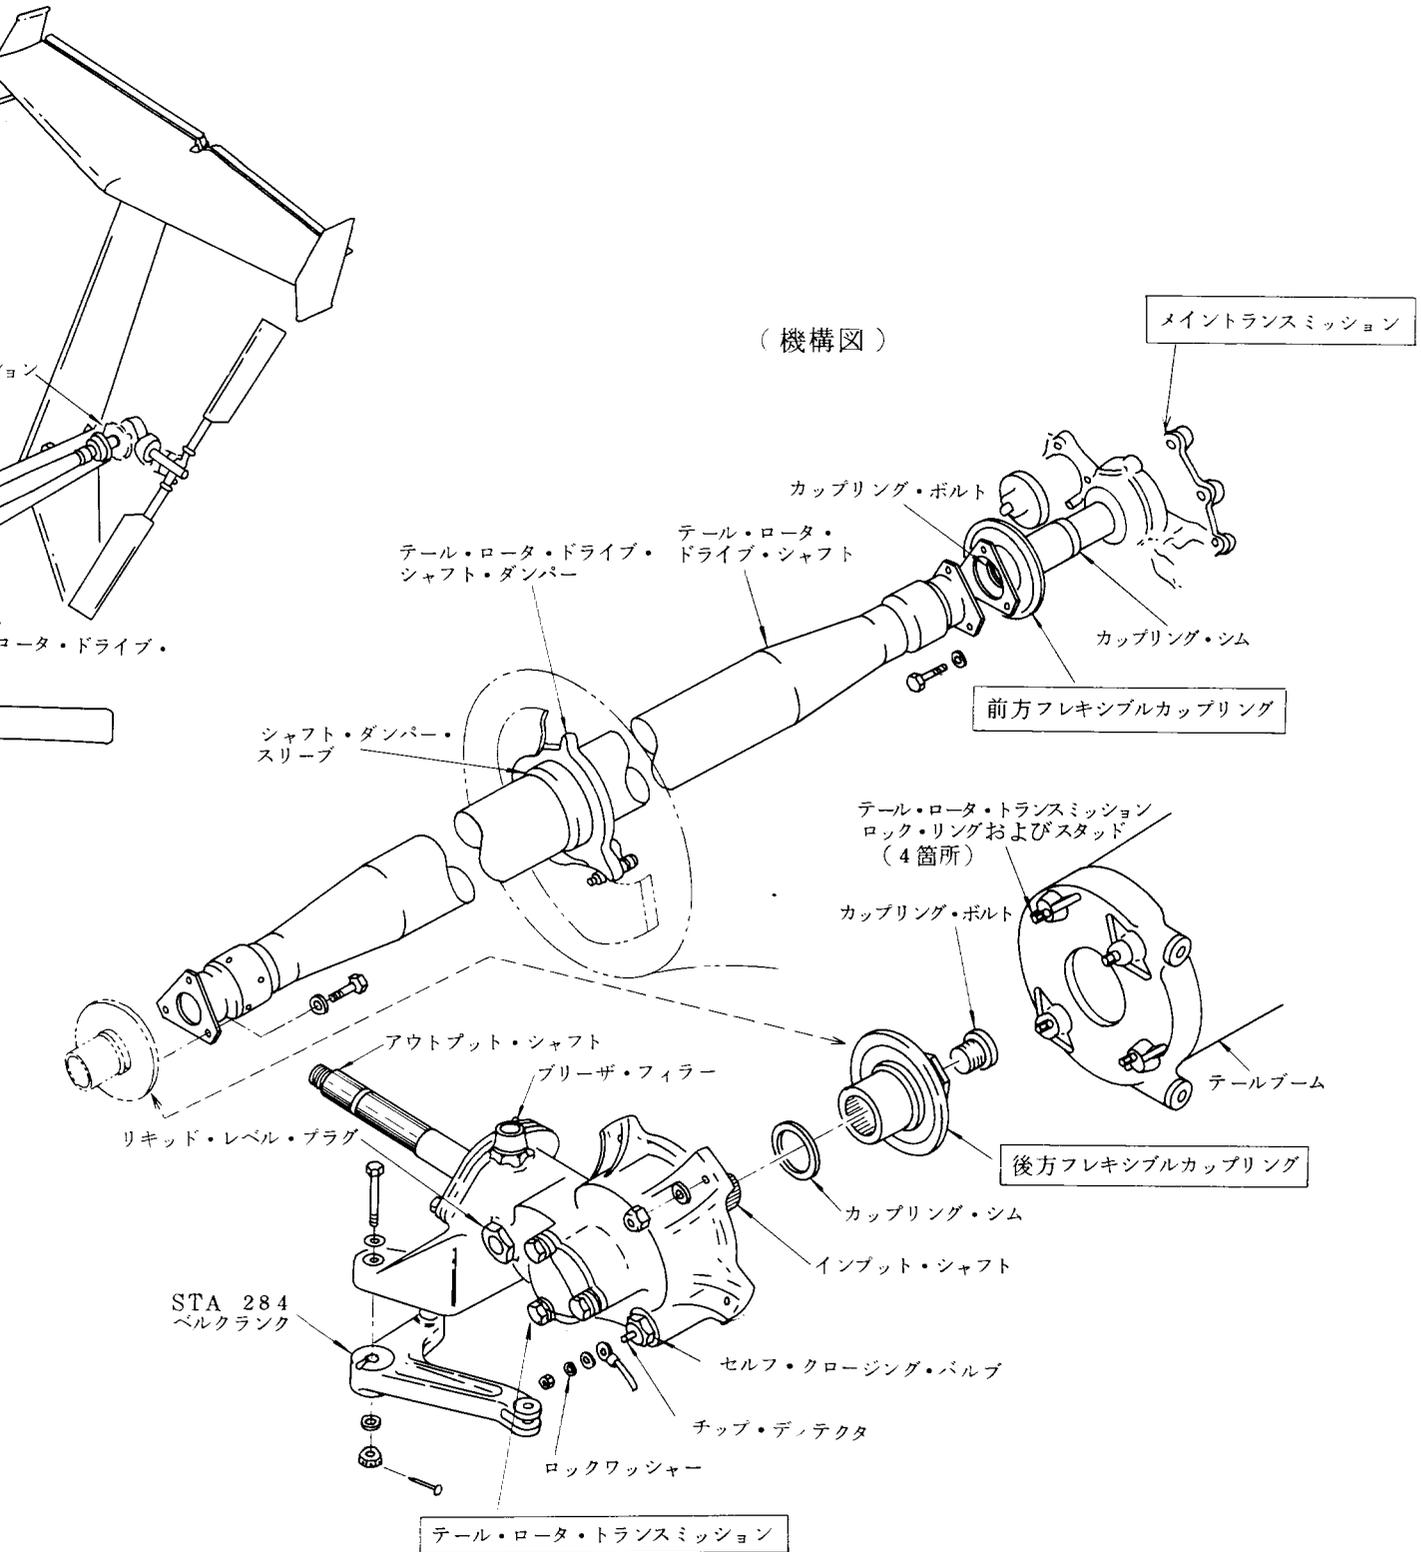
(3) テールロータドライブシステムの不具合についての考察（付図2参照）

同機のテールロータブレードの回転駆動力は、メイントランスミッションのアウトプットシャフト、前方フレキシブルカップリング、ドライブシャフト、後方フレキシブルカップリング、テールロータトランスミッションのインプットシャフトを介し、同トランスミッションのアウトプットシャフトにより伝達されるが、右への回頭を生ずる同系統上の不具合としては、メイン及びテールトランスミッションの内部故障及びテールロータドライブシステムの破断又はテールロータドライブシステムの結合部の損傷があげられる。

同機のテールロータドライブシャフトの両端は、一方がメイントランスミッション側の前方フレキシブルカップリングに、また他方がテールロータトランスミッション側の後方フレキシブルカップリングに各々スプラインにより結合され、グリースが塗布された状態でカップリングボルトにより締付けられている。同結合部は、もし同カップリングボルト（ファイバー付セルフロック）にゆるみ等が発生し、スプラインによる結合部に遊びを生じ、潤滑状態が劣化して摩耗等が進み同部位にすべり等の現象が発生した場合には、テールロータの回転駆動力が低下する。

その際発生する右への回頭は、当時の同機の現象とほぼ類似したものであると考えら

- 3.2.6 同機の右への回頭という異常現象の発生は、テールロータの回転駆動力が異常に低下したことによるものと推定され、3.1.1 (3) の調査結果から、トランスミッションの内部故障又はテールロータドライブ系統の破断によるものとは考え難く、これはテールロータドライブシャフトのスプライン結合部に発生した異常摩耗等の不具合によるものと考えられるか、当該調査の対象となる部分が引揚げられなかったためこれを明らかにすることはできなかった。
