日本飛行機株式会社所属
日飛ピラタス式B4-PC11AF型JA2274
に関する航空事故報告書

昭和56年12月9日

航空事故調査委員会議決（空委第58号）

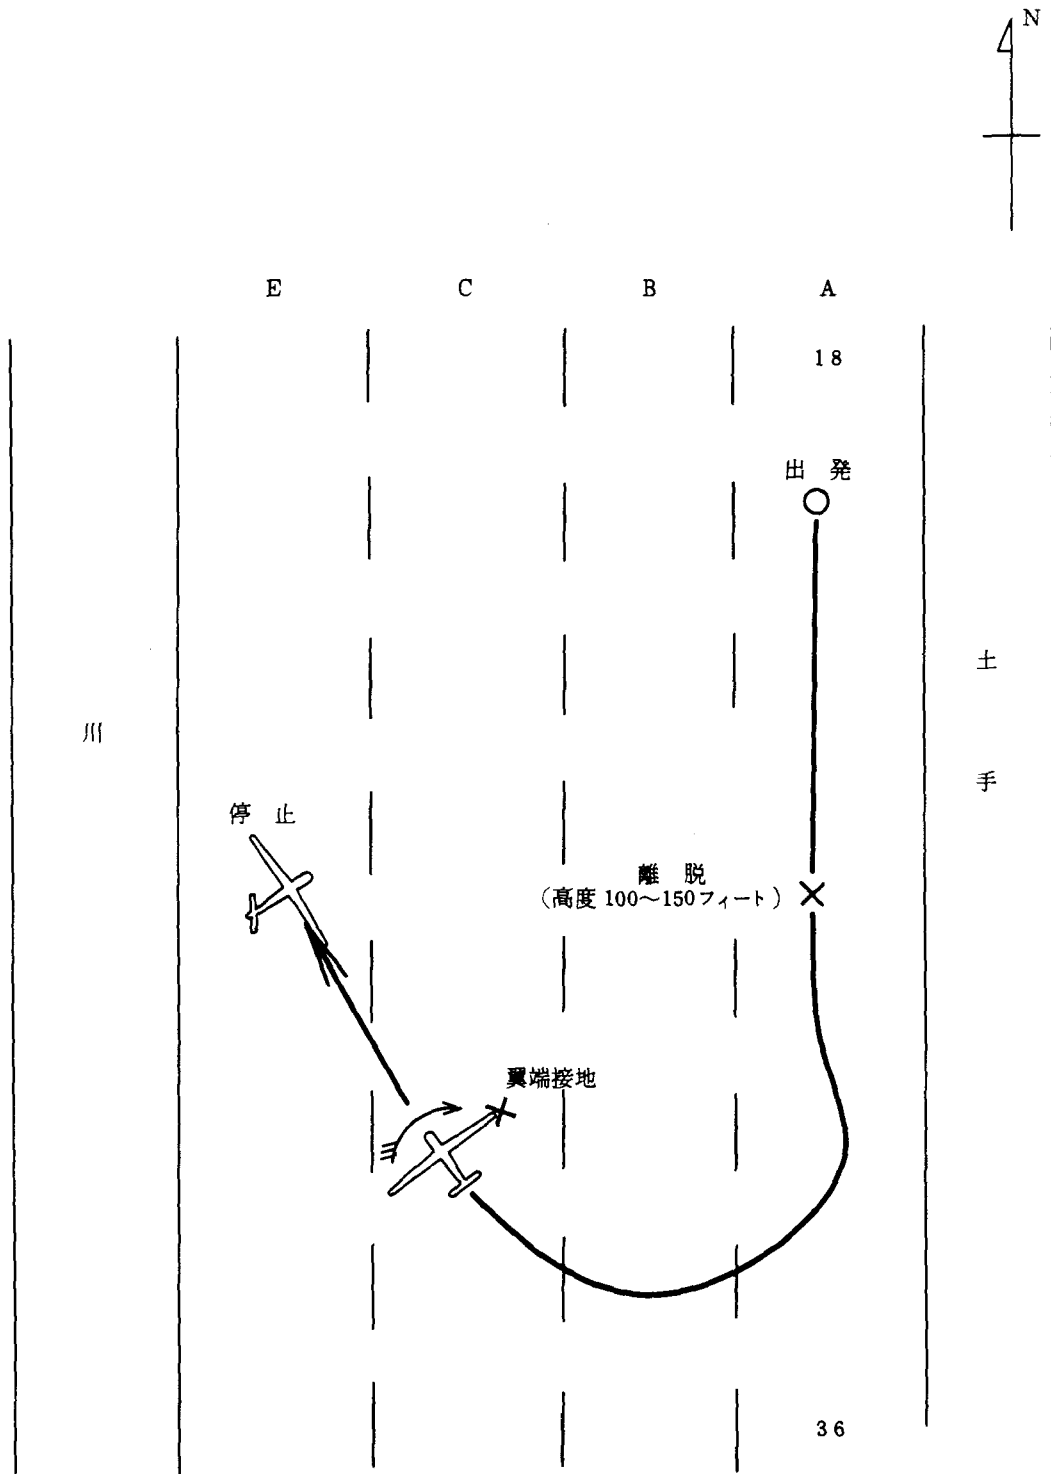
付図

その後、機長は、機首を押さえ数秒間直線滑空して速度 7 0 キロメートル/時にした後、機首を左に変えてから右旋回して滑走路 3 6 C へ着陸進入を始めた。同機は、4 0 ~ 4 5 度のバンクで約 1 5 0 度旋回し、滑走路 3 6 C 上に到達しバンクを戻しながら接地姿勢に入ったころ右翼端から接地した後、機首をほぼ 9 0 度右に変えて主輪が接地し、横向きのまま約 3 0 メートル滑って停止した（付図参照）。

推定航跡及び事故現場図
