個人所有  
ムーニイ式M20E型JA3503  
に関する航空事故報告書

昭和56年12月9日

航空事故調査委員会議決（空委第57号）

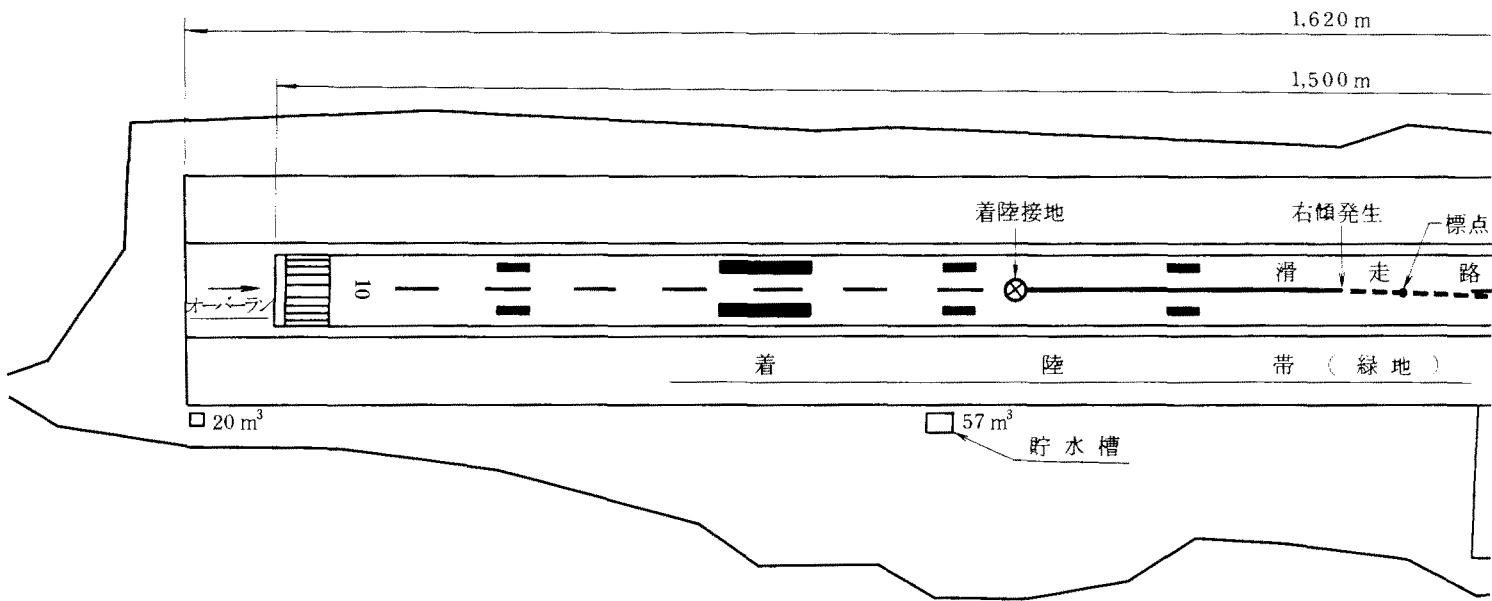
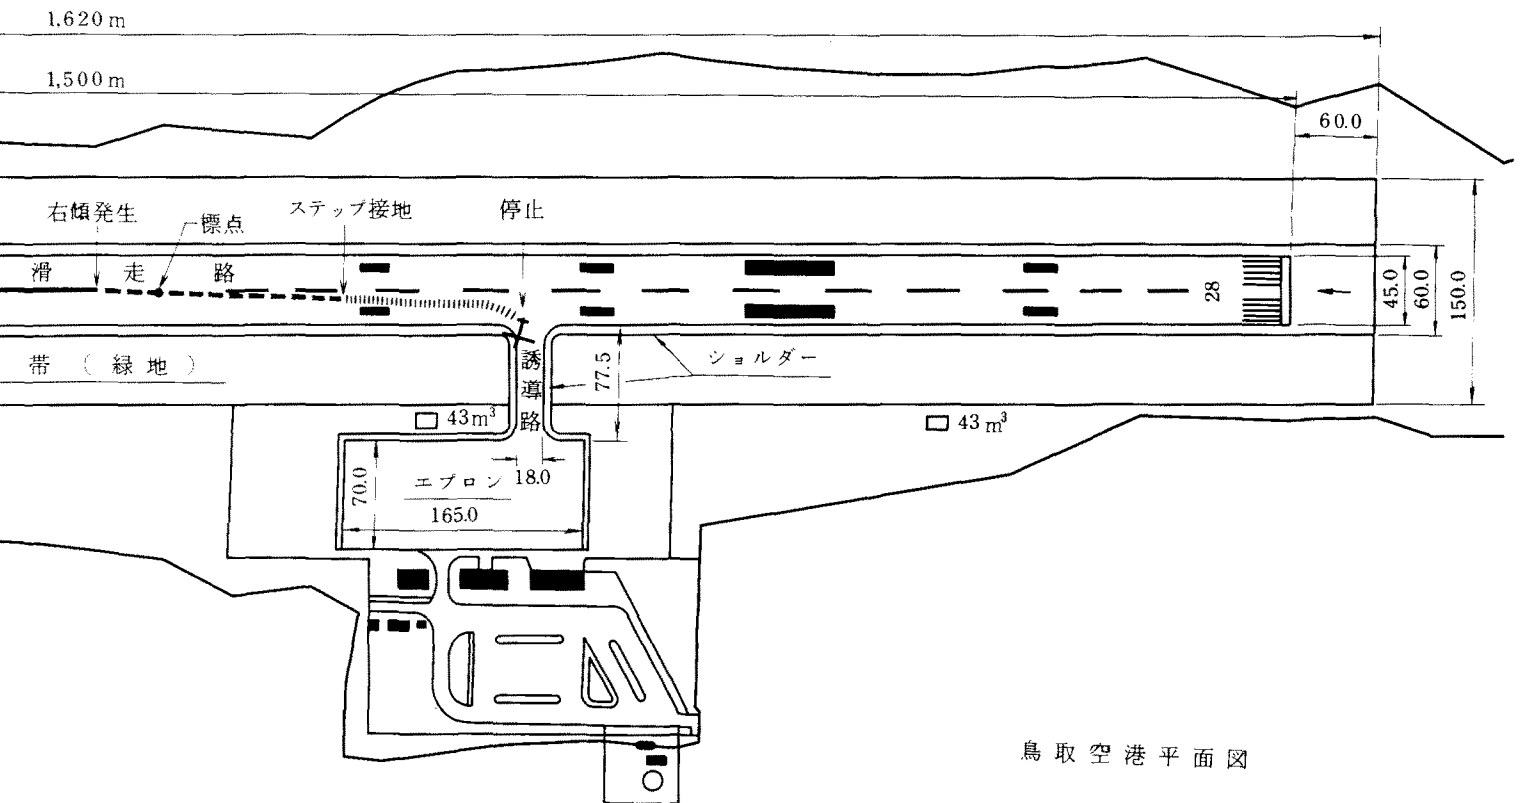
付図1

同機は、滑走路上に胴体右側のステップ及び右側フラップの先端の擦過による痕跡を残し、右への偏向を次第に強めながら逸走し、ランプ地区への誘導路の入口付近で右主翼端が接地し大きく右へ回転したのち、右主脚が引込んだ機首方位約190度の右傾斜の状態での停止した（付図1参照）。

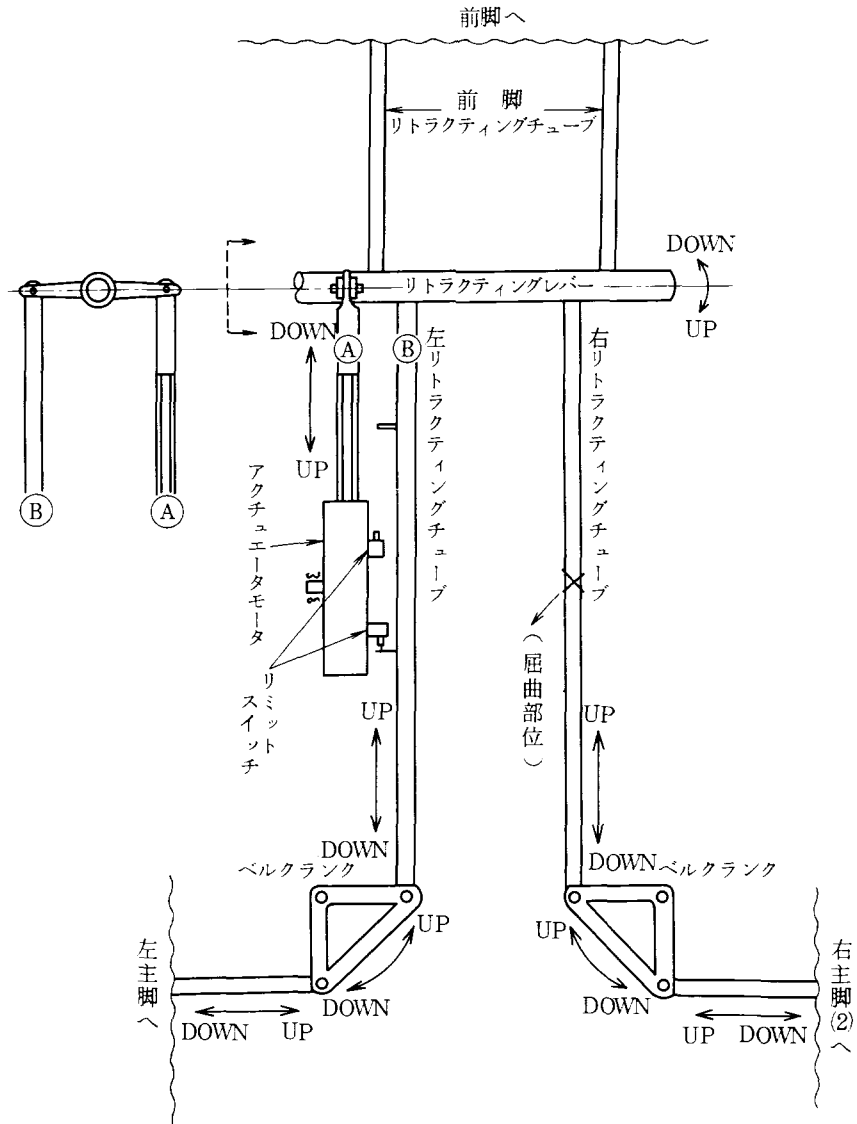
(1) 脚機構概略図

同機の脚機構は、脚下げの場合脚操作スイッチを脚下げ位置にすることにより、脚アクチュエータモータが働きリトラクションレバーを回転させ、同レバーを介し前脚及び左右主脚のリトラクティングチューブが脚下げ方向へ作動して、各脚のリトラクティングリンクがオーバセンタすることにより全脚がダウンロックする（付図2参照）。

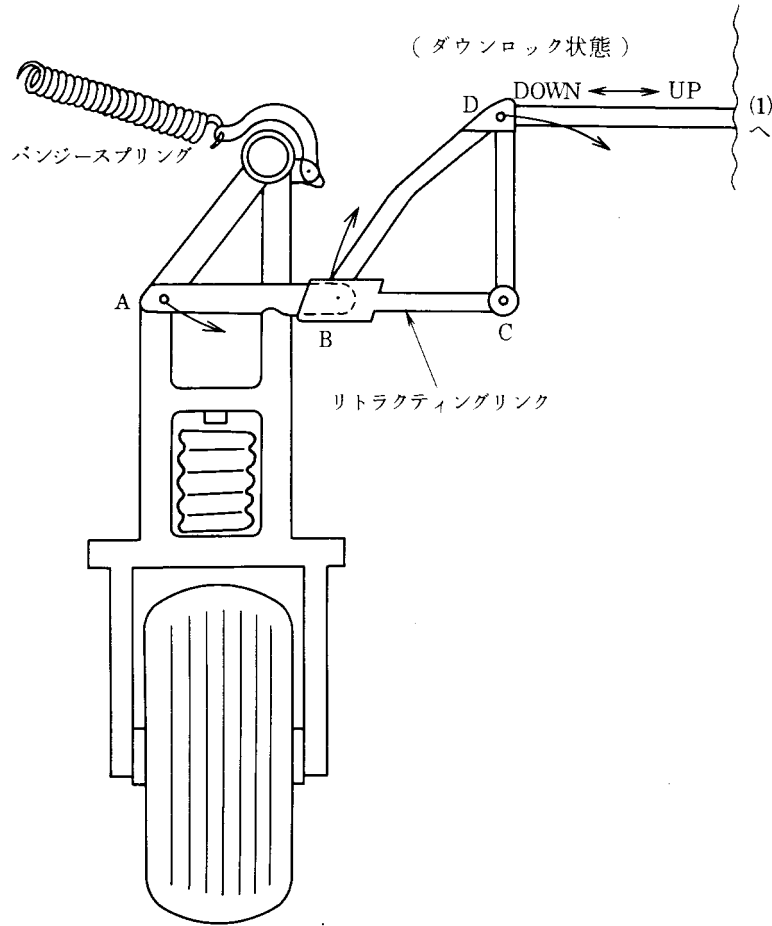
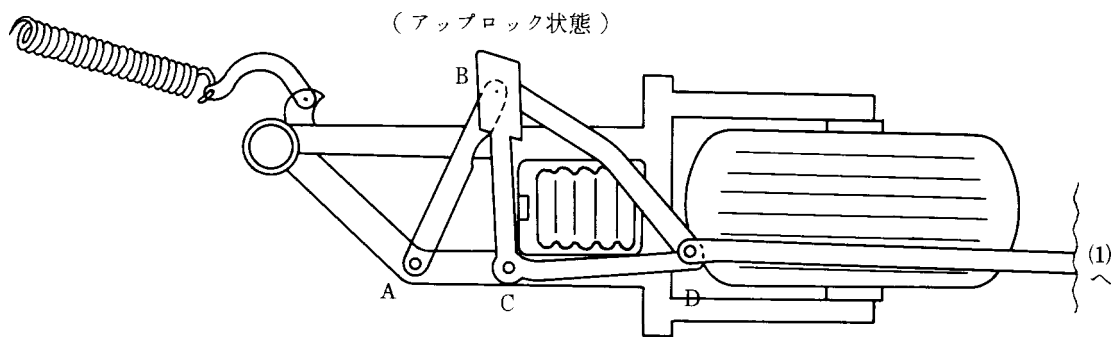
前脚を除く左右主脚を機体から取卸して脚機構を分解し、詳細調査を行ったところ、左右主脚ともにリトラクティングリンク機構に著しい発錆がみられ、このうち特に脚柱とリトラクティングリンクのボルトによる結合部（付図 2(2)の A 点、以下「同結合部」という。）の発錆状態が顕著であった。

同結合部は、自由可動部分であり、リトラクティングリンクにある給油用ニップルからグリースを注入することにより、同結合部の円滑な作動を保つように設計されているが、当該ニップルは、発錆によって左右主脚ともグリースの注入が不可能な状態であり、同結合部は、グリースが枯渇し発錆等による潤滑不足で、その動きが著しく拘束される状態であった。

同結合部の拘束状態は、特に右主脚リトラクティングリンクの作動範囲でダウンロック直前の位置からダウンロック位置までの間において顕著であり、付図 2(2) B 点を取外し、同結合部のダウンロック側への摩擦トルクを計測した結果、右主脚が 94 インチポンド、左主脚が 47 インチポンドであった。
