個人所有
ムーニイ式M20E型JA3503
に関する航空事故報告書

昭和56年12月9日

航空事故調査委員会議決（空委第57号）

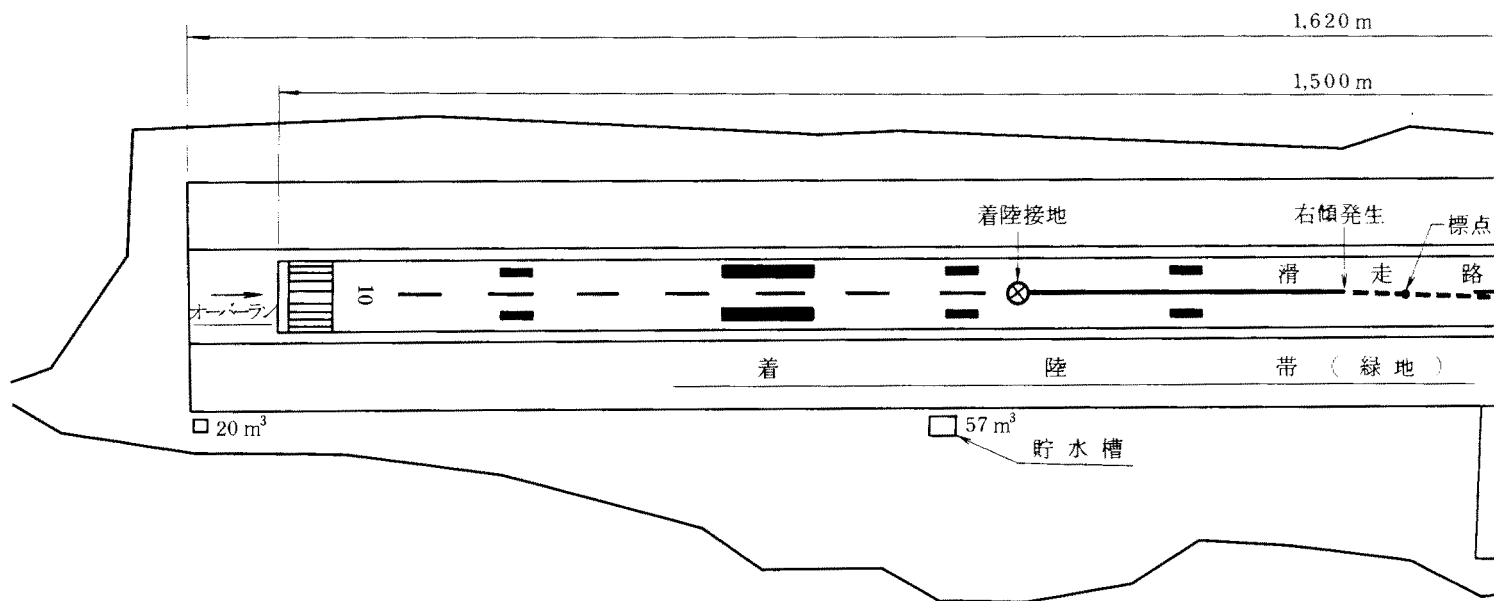
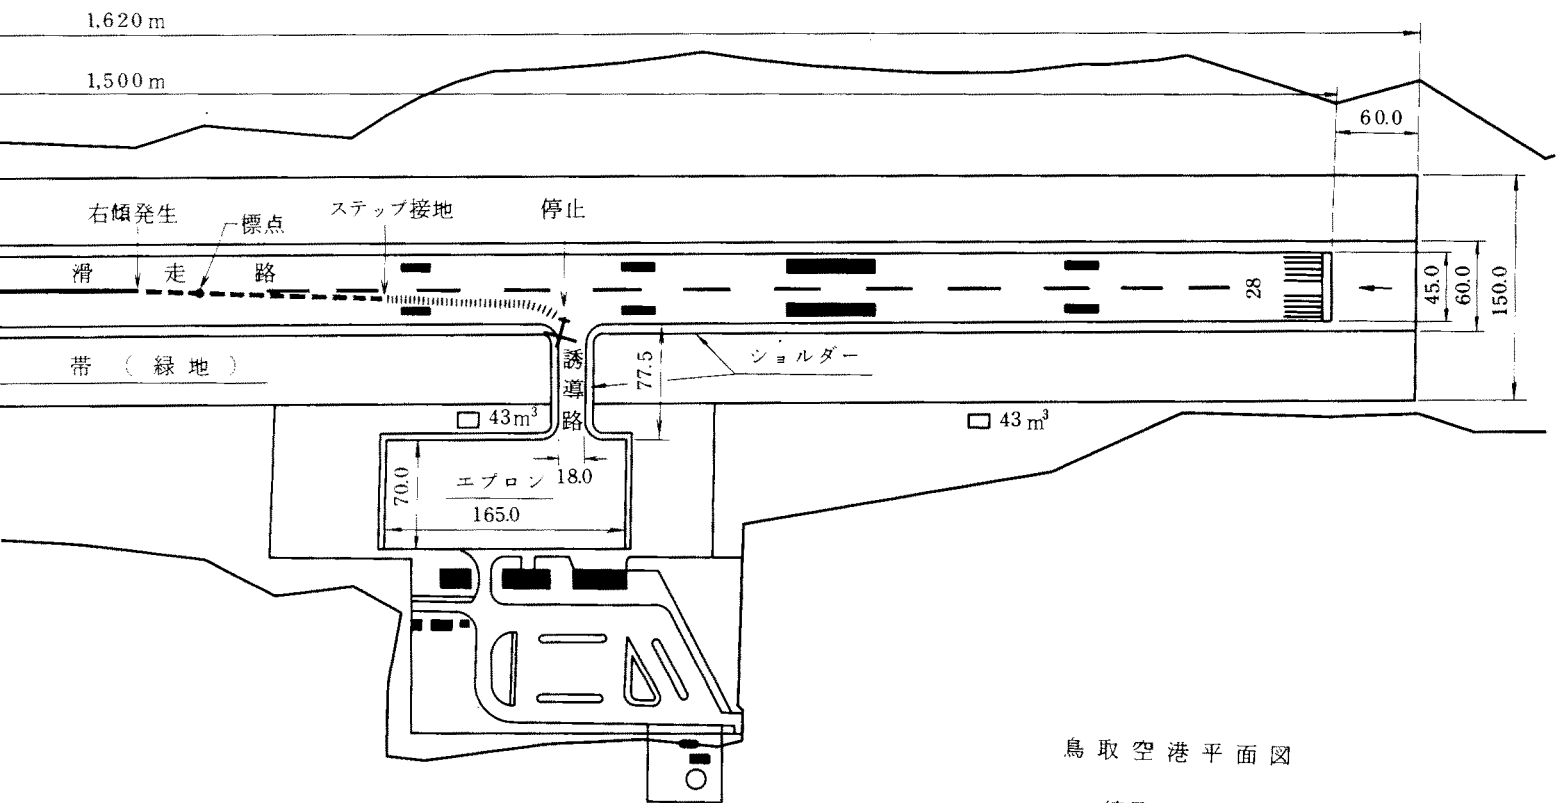
付図1

同機は、滑走路上に胴体右側のステップ及び右側フラップの先端の擦過による痕跡を残し、右への偏向を次第に強めながら逸走し、ランプ地区への誘導路の入口付近で右主翼端が接地し大きく右へ回転したのち、右主脚が引込んだ機首方位約190度の右傾斜の状態での停止した（付図1参照）。

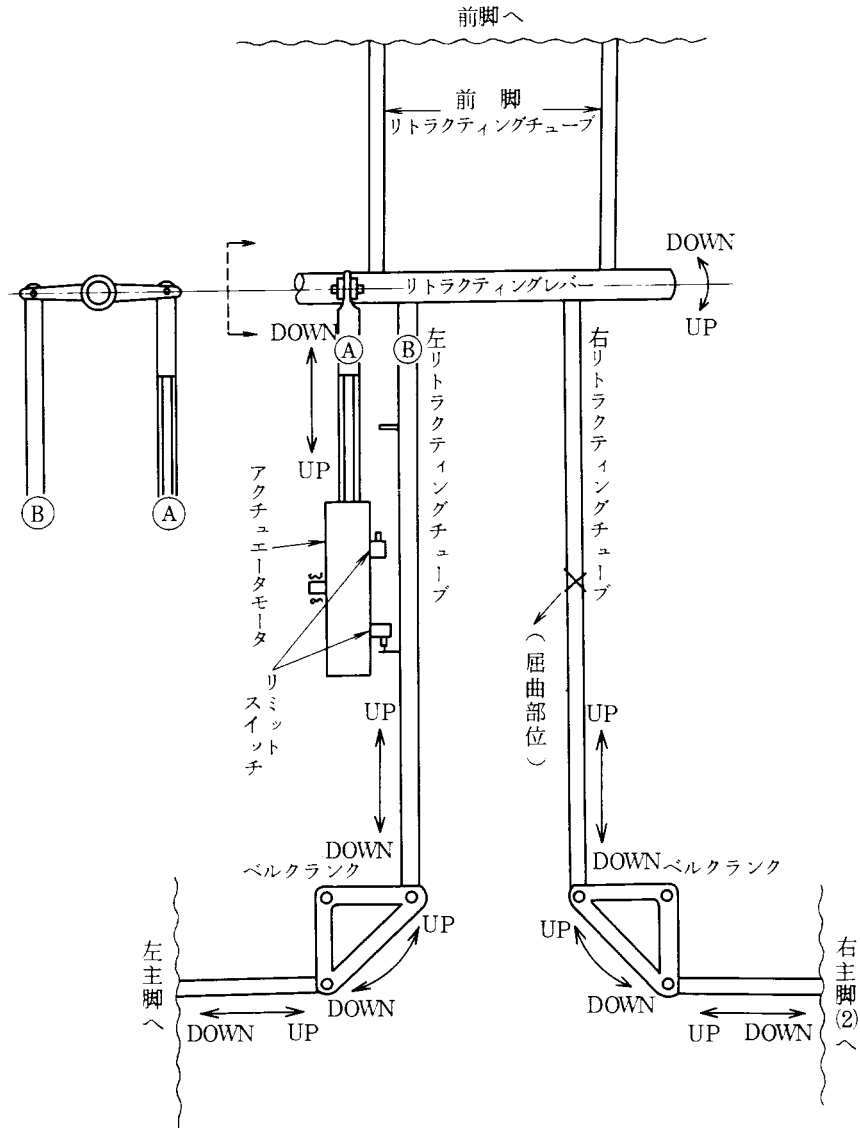
(1) 脚機構概略図

同機の脚機構は、脚下げの場合脚操作スイッチを脚下げ位置にすることにより、脚アクチュエータモータが働きリトラクションレバーを回転させ、同レバーを介し前脚及び左右主脚のリトラクティングチューブが脚下げ方向へ作動して、各脚のリトラクティングリンクがオーバセンタすることにより全脚がダウンロックする（付図2参照）。

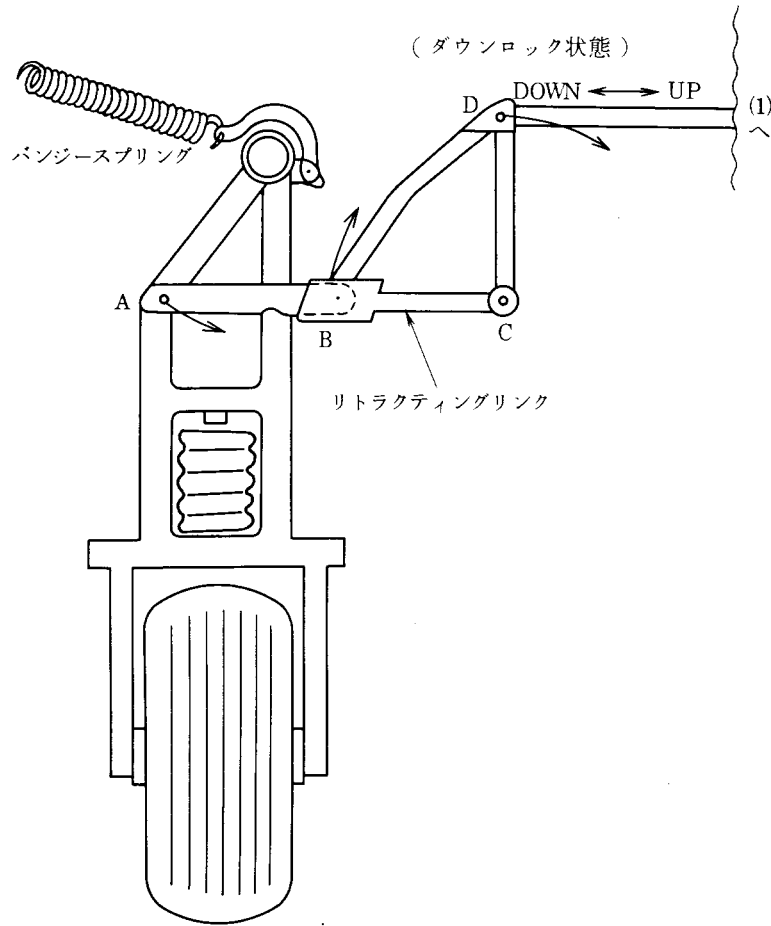
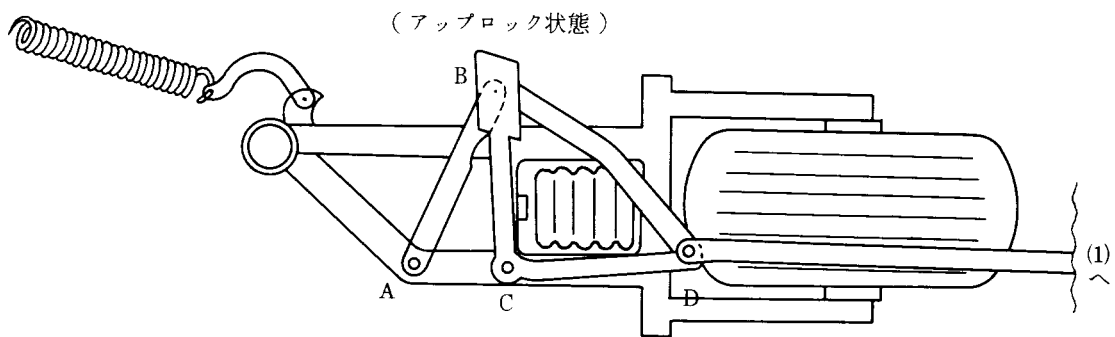
前脚を除く左右主脚を機体から取卸して脚機構を分解し、詳細調査を行ったところ、左右主脚ともにリトラクティングリンク機構に著しい発錆がみられ、このうち特に脚柱とリトラクティングリンクのボルトによる結合部（付図 2(2)の A 点、以下「同結合部」という。）の発錆状態が顕著であった。

同結合部は、自由可動部分であり、リトラクティングリンクにある給油用ニップルからグリースを注入することにより、同結合部の円滑な作動を保つように設計されているが、当該ニップルは、発錆によって左右主脚ともグリースの注入が不可能な状態であり、同結合部は、グリースが枯渇し発錆等による潤滑不足で、その動きが著しく拘束される状態であった。

同結合部の拘束状態は、特に右主脚リトラクティングリンクの作動範囲でダウンロック直前の位置からダウンロック位置までの間において顕著であり、付図 2(2) B 点を取外し、同結合部のダウンロック側への摩擦トルクを計測した結果、右主脚が 94 インチポンド、左主脚が 47 インチポンドであった。
