東邦航空株式会社所属  
ヒラー式UH-12E型JA7665  
に関する航空事故報告書

昭和56年12月9日

航空事故調査委員会議決（空委第59号）

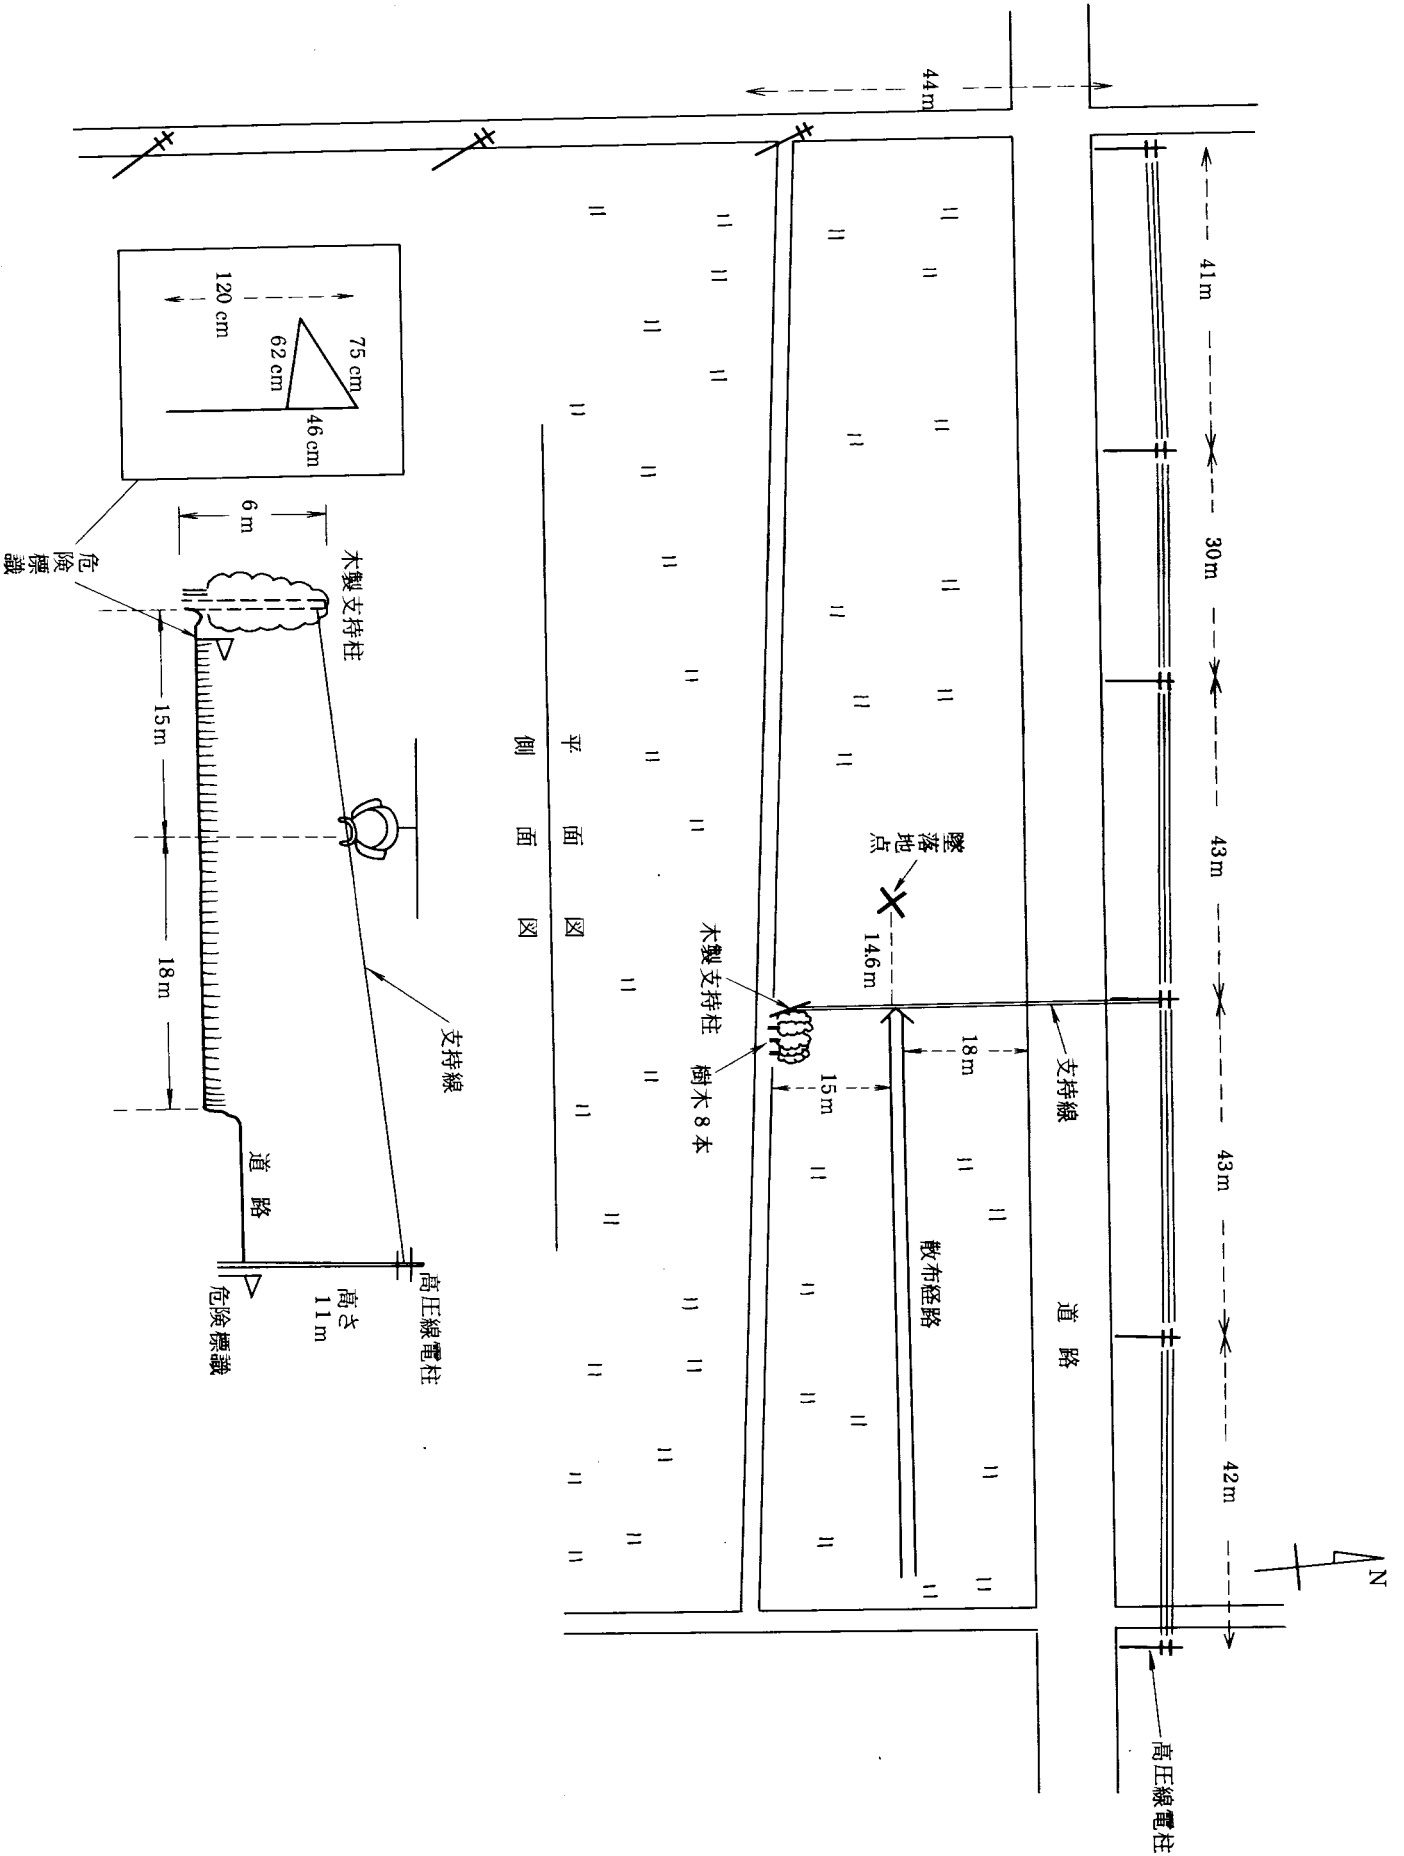
事故現場見取図

同機は、06時33分ごろ、14回目の散布飛行のため前回までと同様、薬剤240リットルを搭載し、臨時ヘリポートを離陸し、南から北に向かい右旋回した後、水田上空を東から西に約30ノット、対地高度約8メートルで散布中、高さ11メートルの高圧線コンクリート製電柱（以下「高圧線電柱」という。）と高さ6メートルの木製支持柱（以下「支持柱」という。）を結ぶ高圧線電柱の支持線（直径7ミリメートル、長さ約43メートルの鉄線。以下「支持線」という。）に脚を接触し、背面状態で水田に墜落した。

支持柱の東に、ほぼ同じ高さの樹木8本があり、同機の進行方向からは支持柱は樹木の陰にかくれていた。

3.1.3 同機の飛行経路上にあった黒かっ色の支持線は、背景の山腹の濃緑色に溶けこんでおり、また、注意の喚起のための危険標識の置かれた位置が適切でなく、機長が散布飛行中、支持線の存在を予測する手がかりである支持柱も樹木の陰にかくれていたことから、散布飛行中の同機から支持線を視認することは困難であったものと推定される。

気付かないまま脚がこれに接触し、同線を引張り、支持柱がほぼ中間で折損し、高圧線電柱がわん曲し、機体は、ひっかけた支持線を中心に転倒し、約15メートル前方の水田に背面の状態で墜落したものと推定される。
