東邦航空株式会社所属
ヒラー式UH-12E型JA7665
に関する航空事故報告書

昭和56年12月9日

航空事故調査委員会議決（空委第59号）

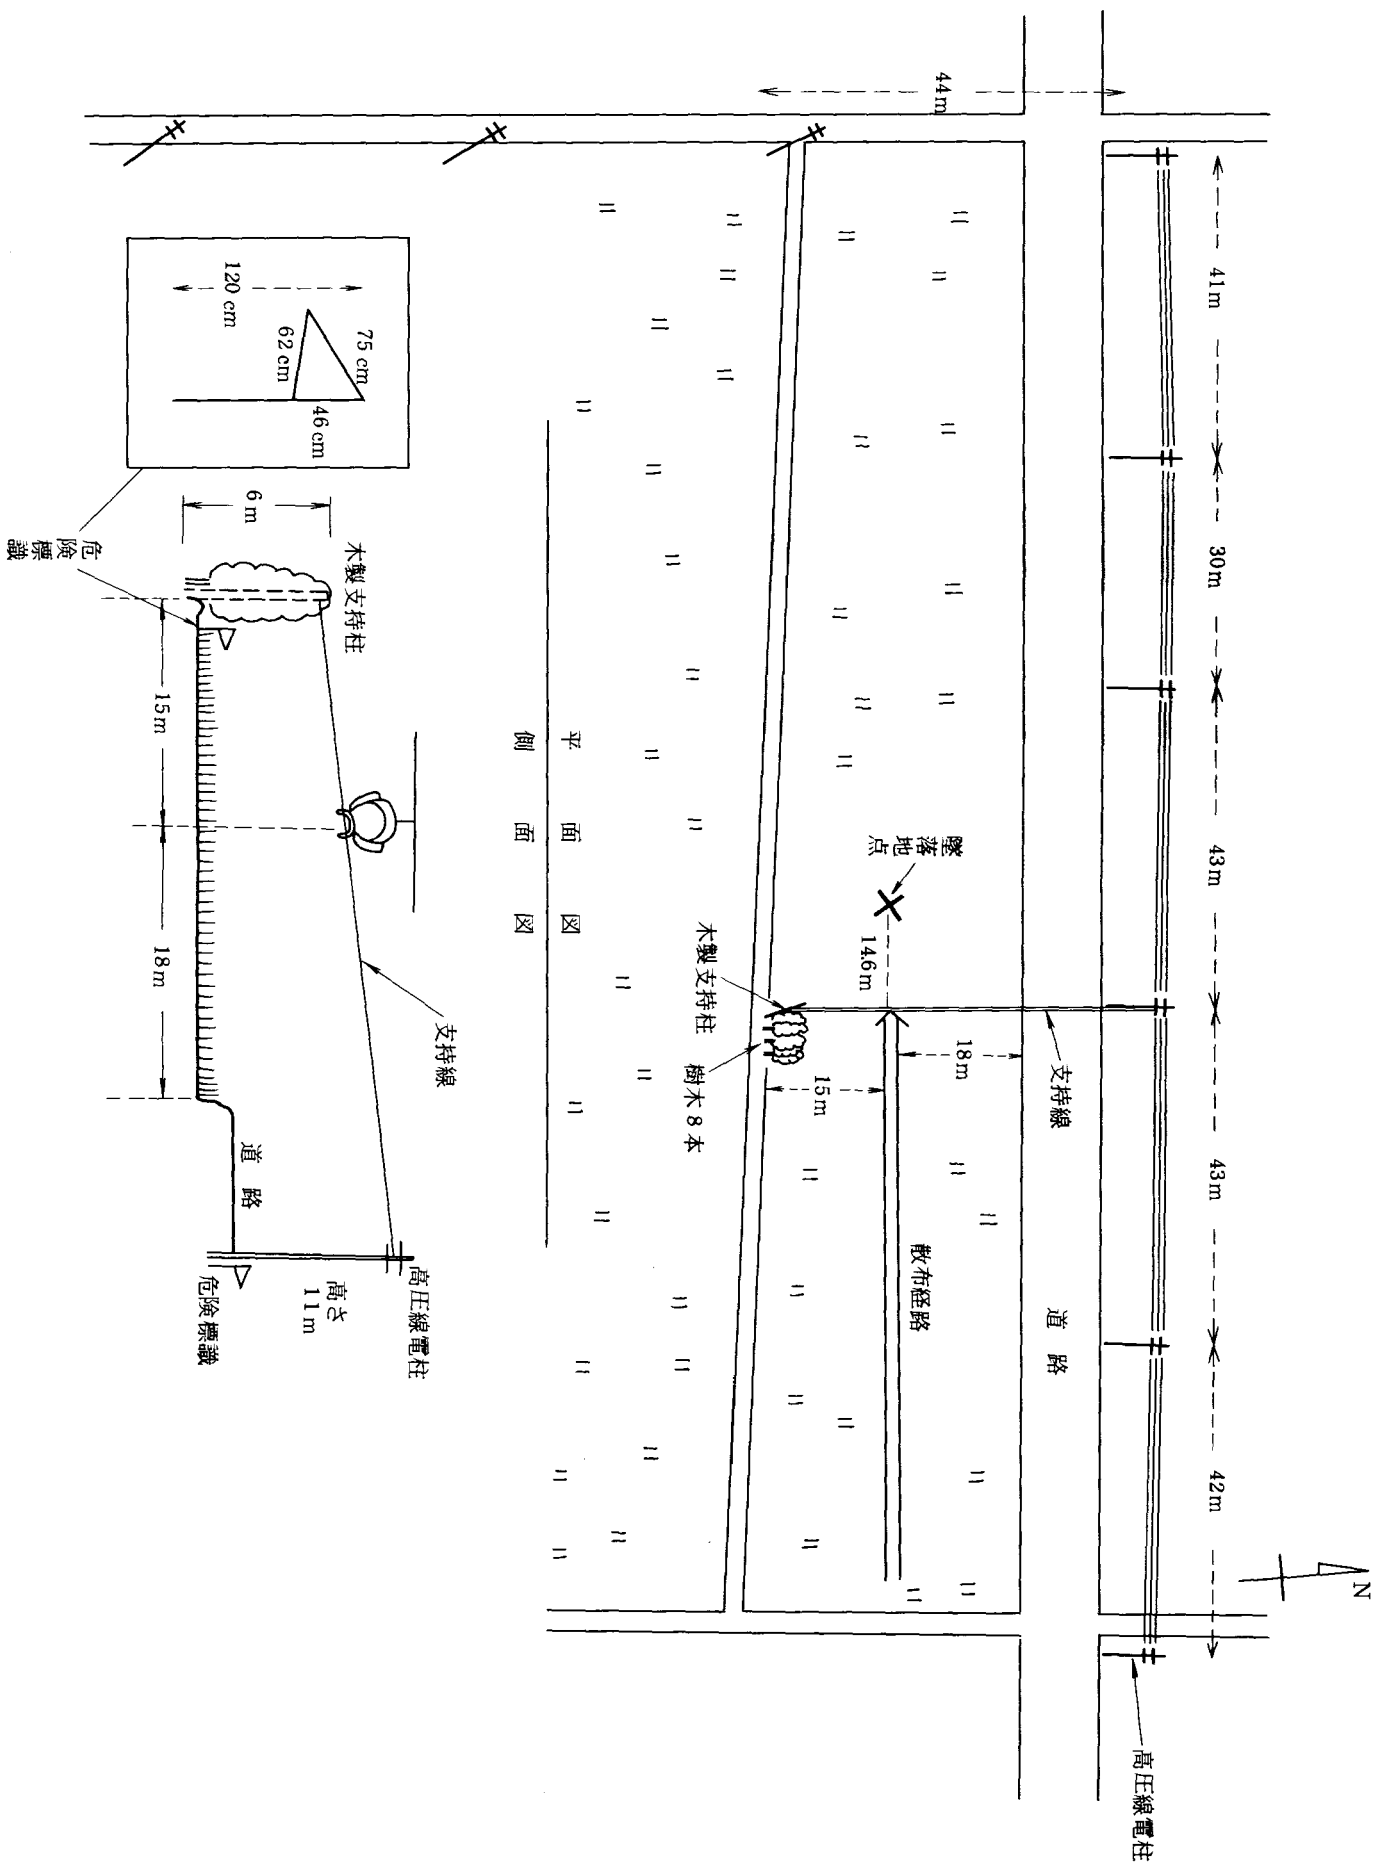
事故現場見取図

同機は、06時33分ごろ、14回目の散布飛行のため前回までと同様、薬剤240リットルを搭載し、臨時ヘリポートを離陸し、南から北に向かい右旋回した後、水田上空を東から西に約30ノット、対地高度約8メートルで散布中、高さ11メートルの高圧線コンクリート製電柱（以下「高圧線電柱」という。）と高さ6メートルの木製支持柱（以下「支持柱」という。）を結ぶ高圧線電柱の支持線（直径7ミリメートル、長さ約43メートルの鉄線。以下「支持線」という。）に脚を接触し、背面状態で水田に墜落した。

支持柱の東に、ほぼ同じ高さの樹木8本があり、同機の進行方向からは支持柱は樹木の陰にかくれていた。

3.1.3 同機の飛行経路上にあった黒かっ色の支持線は、背景の山腹の濃緑色に溶けこんでおり、また、注意の喚起のための危険標識の置かれた位置が適切でなく、機長が散布飛行中、支持線の存在を予測する手がかりである支持柱も樹木の陰にかくれていたことから、散布飛行中の同機から支持線を視認することは困難であったものと推定される。

気付かないまま脚がこれに接触し、同線を引張り、支持柱がほぼ中間で折損し、高圧線電柱がわん曲し、機体は、ひっかけた支持線を中心に転倒し、約15メートル前方の水田に背面の状態で墜落したものと推定される。
