個人所有
マイクロライトクイックシルバーM型モーターハンググライダー
に関する航空事故報告書

昭和56年12月9日

航空事故調査委員会議決（空委第60号）

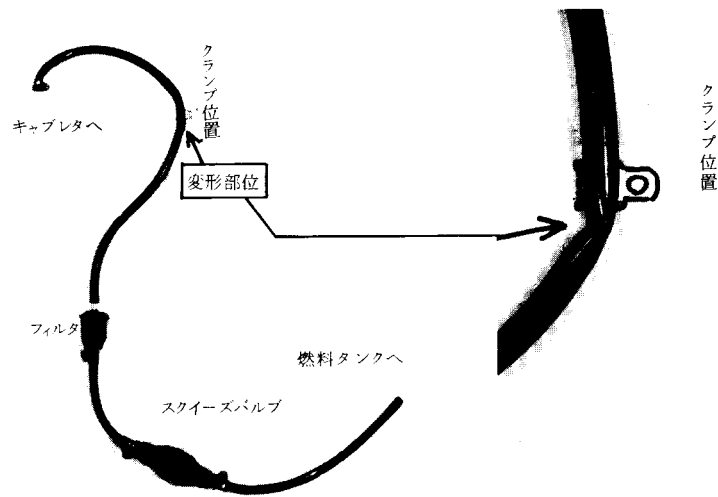
燃料パイプの当該固定部位は、エンジンとの間隔が約10ミリメートルであり、同部位は黒く変色して後方へ屈曲しやすいように折り目がついた状態の変形、変質が認められた（写真参照）。

燃料パイプ

変形部位（拡大）

- (3) 以上の調査結果から、操縦者が口述する離陸上昇中のエンジン出力の不足は、エンジン及び補機の故障によるものではなく、燃料パイプが前記(2)の折り目がついた部分から後方へ屈曲して内径が狭められ、燃料流量が制限されたことによるものと推定される。

3.2.1 同機は、当該離陸上昇中、速度の増大に伴う風圧により燃料パイプのクランプ固定部分と燃料タンクの間連結されているスウィーズバルブ及びフィルタとともに燃料パイプが後方へ押し流され、その際、3.1(2)の同パイプの変形部分が屈曲してキャブレタへの燃料流量が制限されたことにより十分な上昇出力を得られなかったものと推定される。
