# 野崎産業株式会社所属 セスナ式P210N型JA3871 に関する航空事故報告書

昭和57年4月21日

航空事故調査委員会議決（空委第5号）

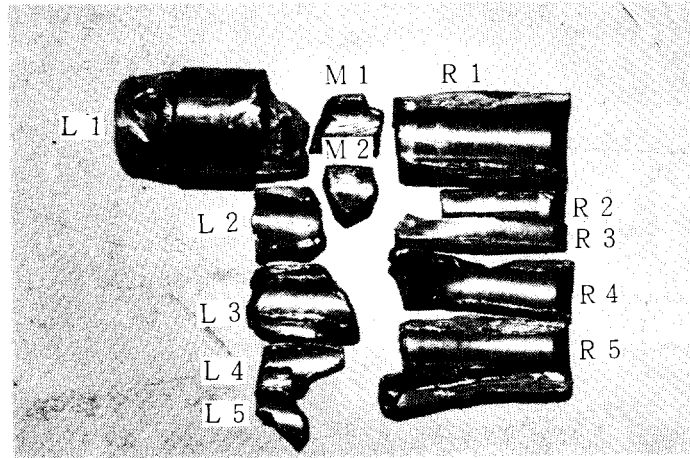
No.3 ピストンピンが破断していた。

ピストンピンの破断状況は、別添のとおりであり、破断片の大半の破面は、破断後もエンジンが作動していたことにより、摩滅が著しく、走査形電子顕微鏡によるその観察は、極めて困難であった。

- 3.1.5 No.3 ピストンピンの1次破断は曲げによる軸に直角方向の破断と推定されるが、極限された一部（「L-2」破片）に疲労破壊面が観察されたほかは、その破面が全面にわたり摩滅していたため、破断の要因及びその過程については、明らかにすることはできなかった。
- 3.1.6 No.3 ピストンピンの軸方向の破断は、その破断面がディンプル状を呈しており、疲労破壊等によるものとは考えられず、同ピストンピンが、その軸に直角方向に破断した後、依然として作動していた同ピストン及びコネクティングロッドの運動により生じた2次破断と推定される。

No. 3 ピストンピンの破断状況

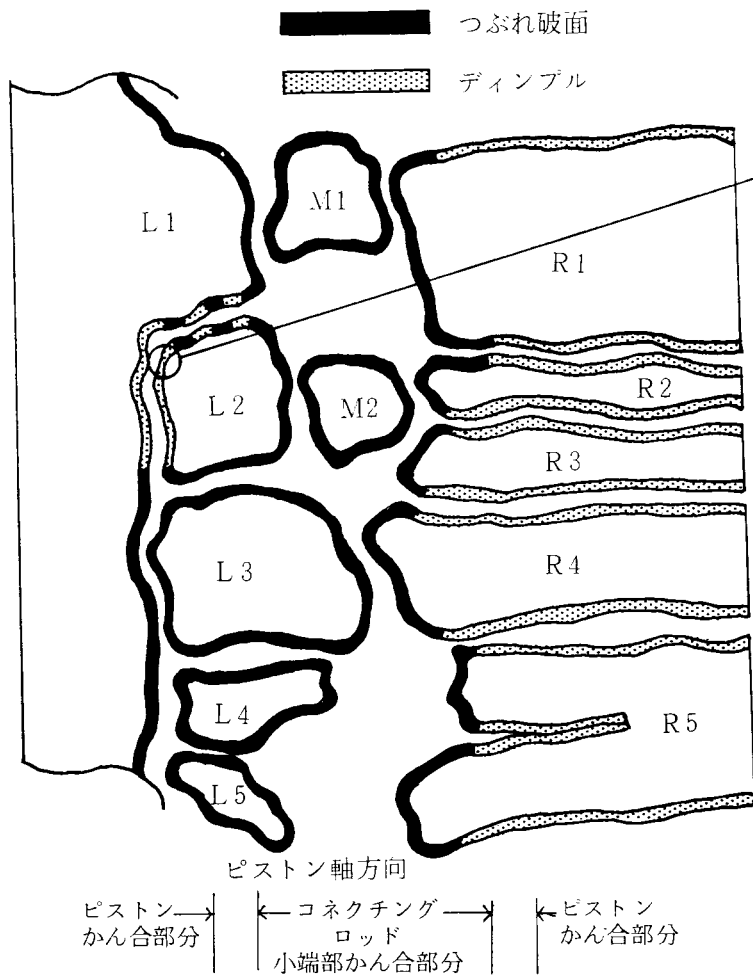
走査形電子顕微鏡による破面の状況

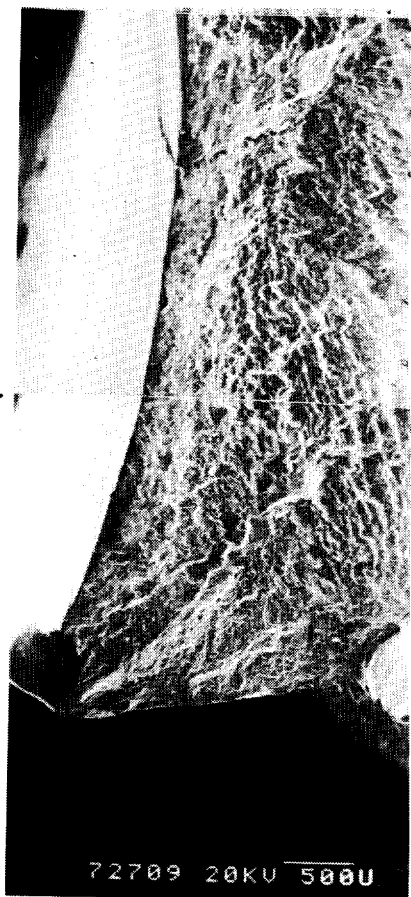
ピンの端末から約 1.6 ミリメートルに位置する破片「L-2」の内面から約 250 ミクロンの部位に高サイクル低応力による疲れ破壊の様相が観察されたが、介在物等の疲れき裂に関与したと考えられる欠陥は発見できず、疲れ破壊の要因を明らかにすることはできなかった。

- 3.1.3 同機が水平飛行に移行した際のエンジンの異常振動は、No.3 ピストンピンが折損した後もピストン及びコネクティングロッドが作動を続け、その間に同ピストンピンの破損状態が進展し、そのためピストン及びコネクティングロッドが、不規則な作動状態となって発生したものと推定される。
- 3.1.4 潤滑油圧力計の指示が低下しゼロ指示となったのは、ピストンピンの破壊によりピストン及びコネクティングロッドが分離したため、コネクティングロッドの運動が不規則になるとともに、破壊したピストンピンの金属塊が、No.3 排気側タペットボディとカムシャフトカム山間にはさまってタペットボディ給油部を破損し、潤滑油が破損部位から多量に内部流出したことによるものと推定される。—

破片L-2の破面 (30倍)

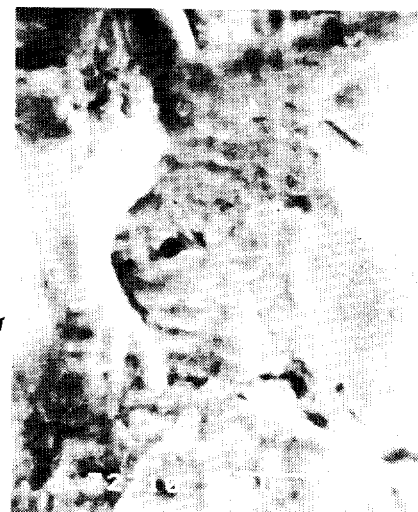
なお、No.3 ピストンピンの切損は、疲労破壊によるものと考えられるが、その要因を明らかにすることはできなかった。

ストライエーション (5000倍)
