航空事故調査報告書 (57-2)

朝日ヘリコプター株式会社所属  
川崎ベル式47G3B-KH4型JA7348  
に関する航空事故報告書

昭和57年6月9日

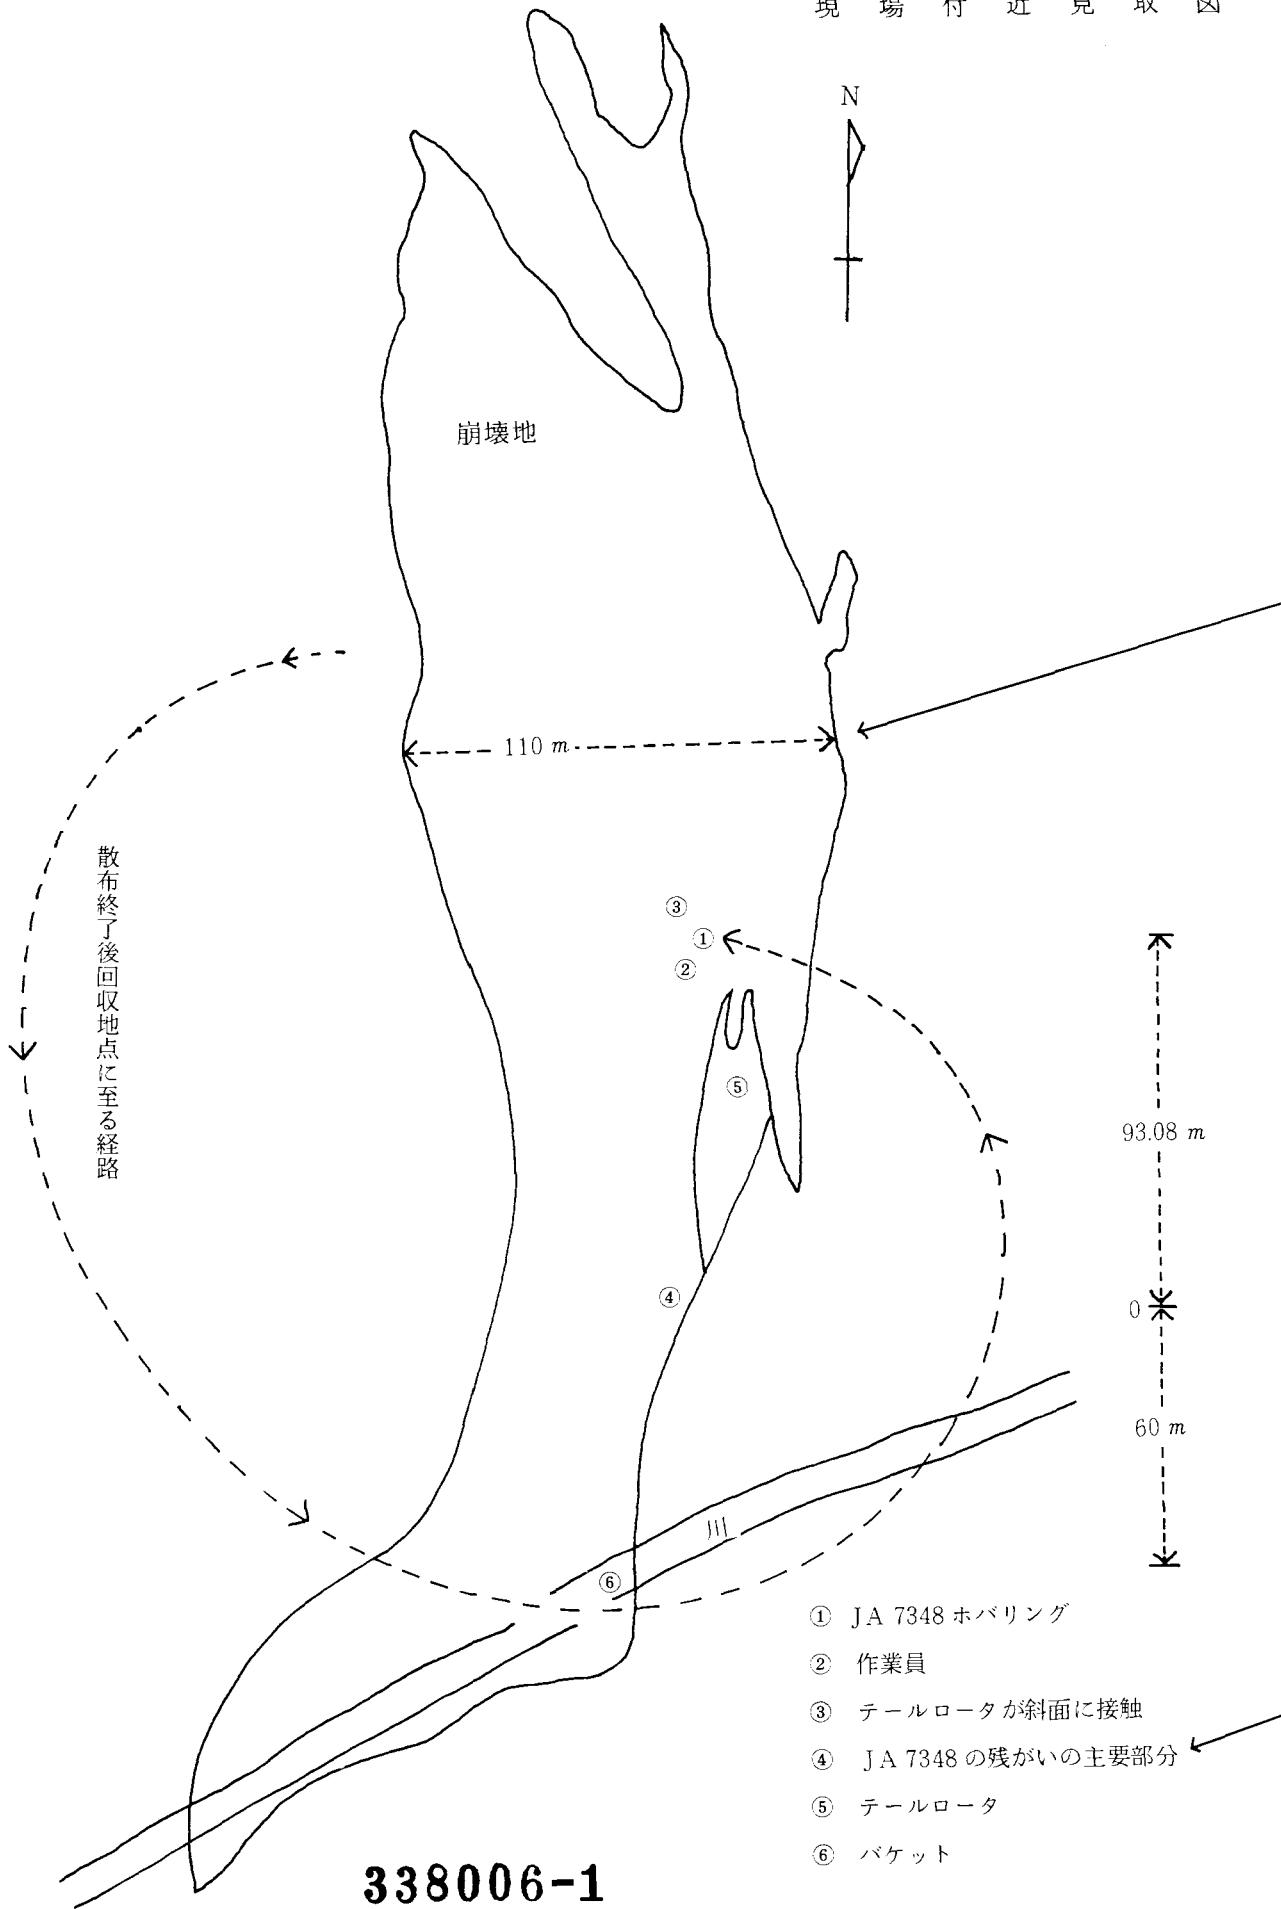
付図1

J A 7 3 4 8 は、高城山中腹の崩壊斜面（標高約 9 8 0 メートル。岩石で凹凸があり、傾斜角は約 4 0 度）の約 2 キロメートル西の場外離着陸場（標高約 1,3 2 5 メートル）を離陸して、同斜面に対する第 1 8 回目の緑化剤散布を 0 9 時 5 4 分ごろ終了した（付図 1 参照）。

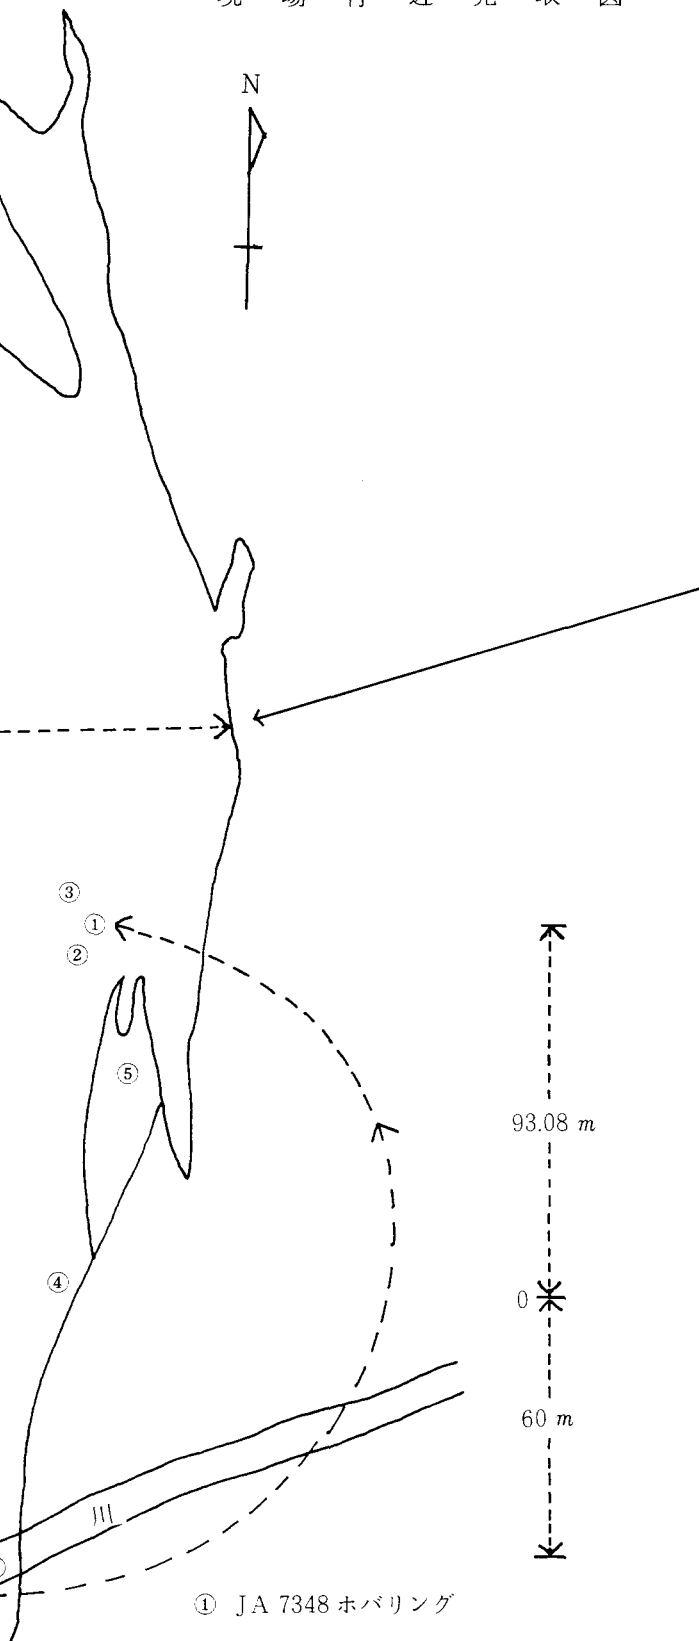
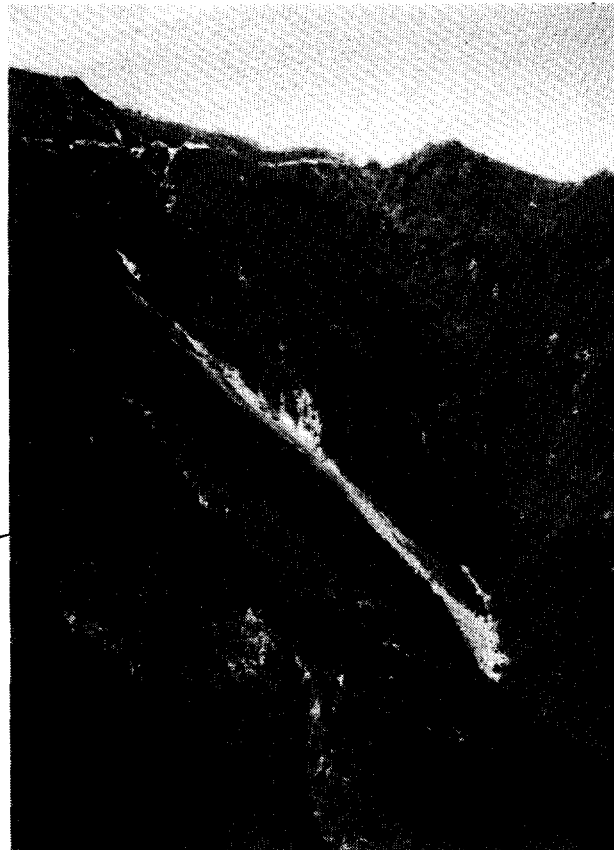
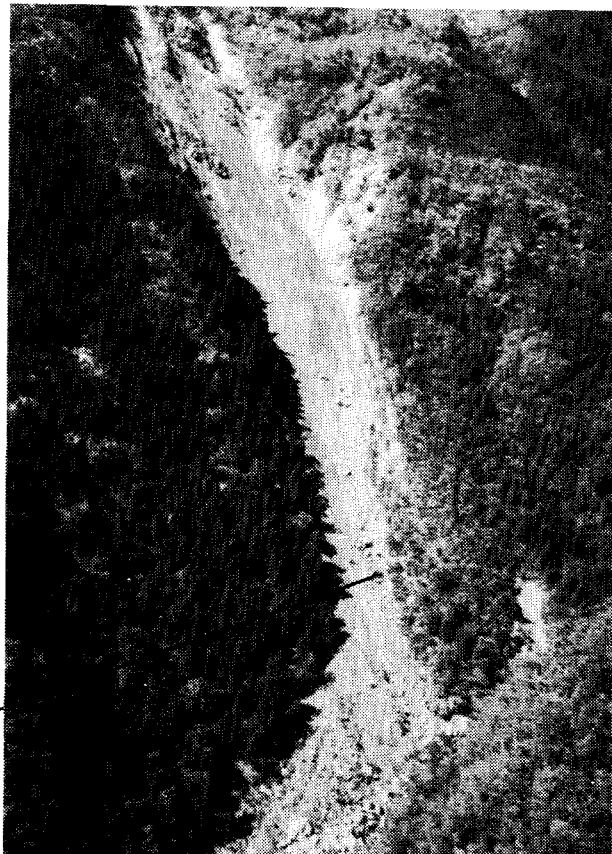
同機が機体下面とバケット底面の距離3メートルの状態を吊り下げて、バケット底面が40度の斜面に接地する状態で機体を斜面に平行に、かつ、水平にしてホバリングしたと仮定すると、メインロータブレードと斜面との水平距離は1.5メートル、また、テールロータブレードの下面と斜面との水平距離は4.8メートルであり（付図2参照）、約43度テールを斜面側に振るとテールロータブレードが斜面に接触する。

- ① JA 7348 ホバリング
- ② 作業員
- ③ テールロータが斜面に接触
- ④ JA 7348 の残がいの主要部分
- ⑤ テールロータ
- ⑥ バケット
