航空事故調査報告書 (57-2)

朝日ヘリコプター株式会社所属
川崎ベル式47G3B-KH4型JA7348
に関する航空事故報告書

昭和57年6月9日
航空事故調査委員会議決（空委第12号）

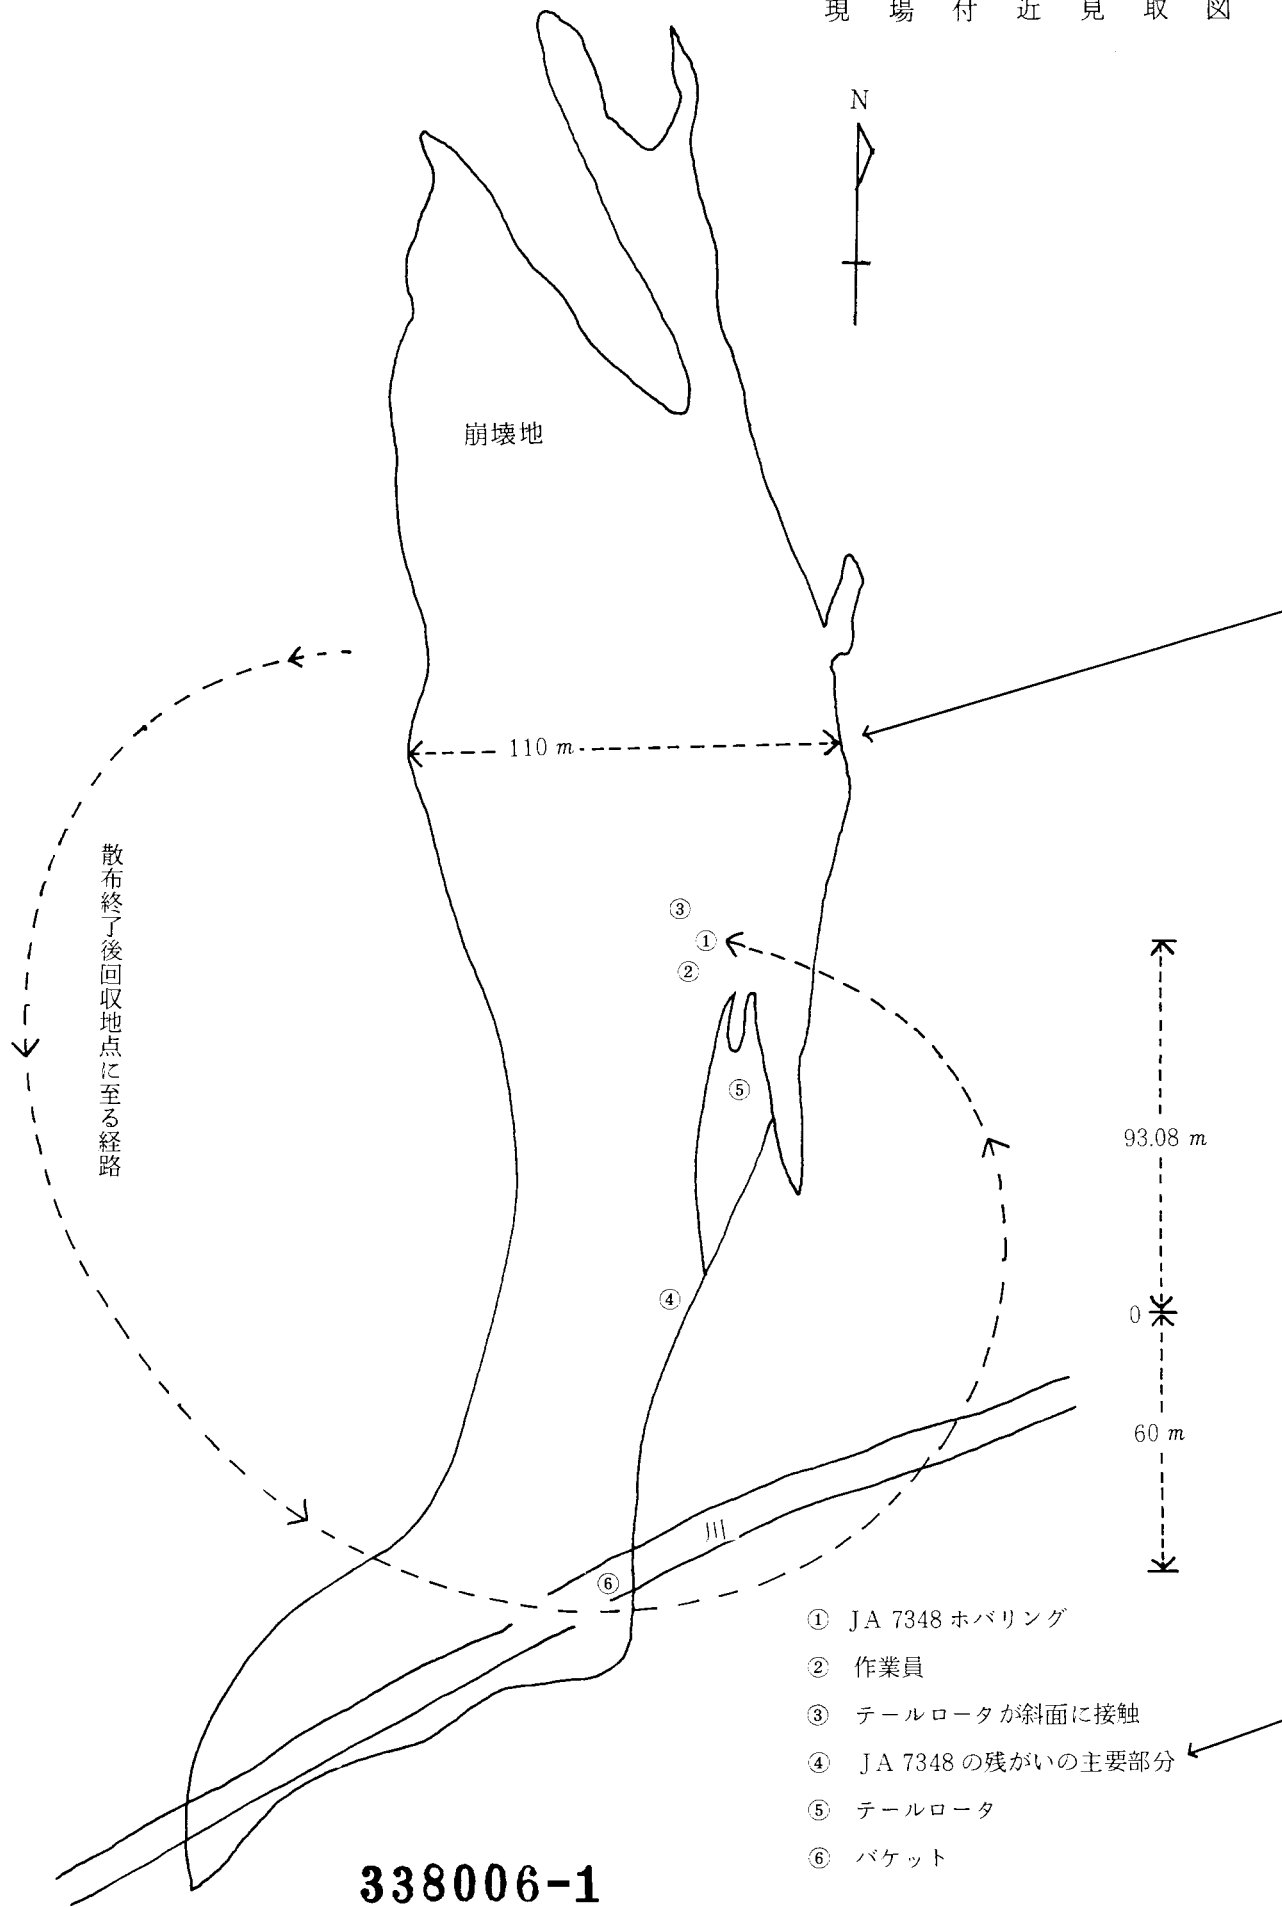
付図1

J A 7 3 4 8 は、高城山中腹の崩壊斜面（標高約 9 8 0 メートル。岩石で凹凸があり、傾斜角は約 4 0 度）の約 2 キロメートル西の場外離着陸場（標高約 1,3 2 5 メートル）を離陸して、同斜面に対する第 1 8 回目の緑化剤散布を 0 9 時 5 4 分ごろ終了した（付図 1 参照）。

現場付近見取図
