武蔵航空株式会社所属 ヒューズ式269C型JA7590 に関する航空事故報告書

昭和57年5月19日

航空事故調査委員会議決（空委第9号）

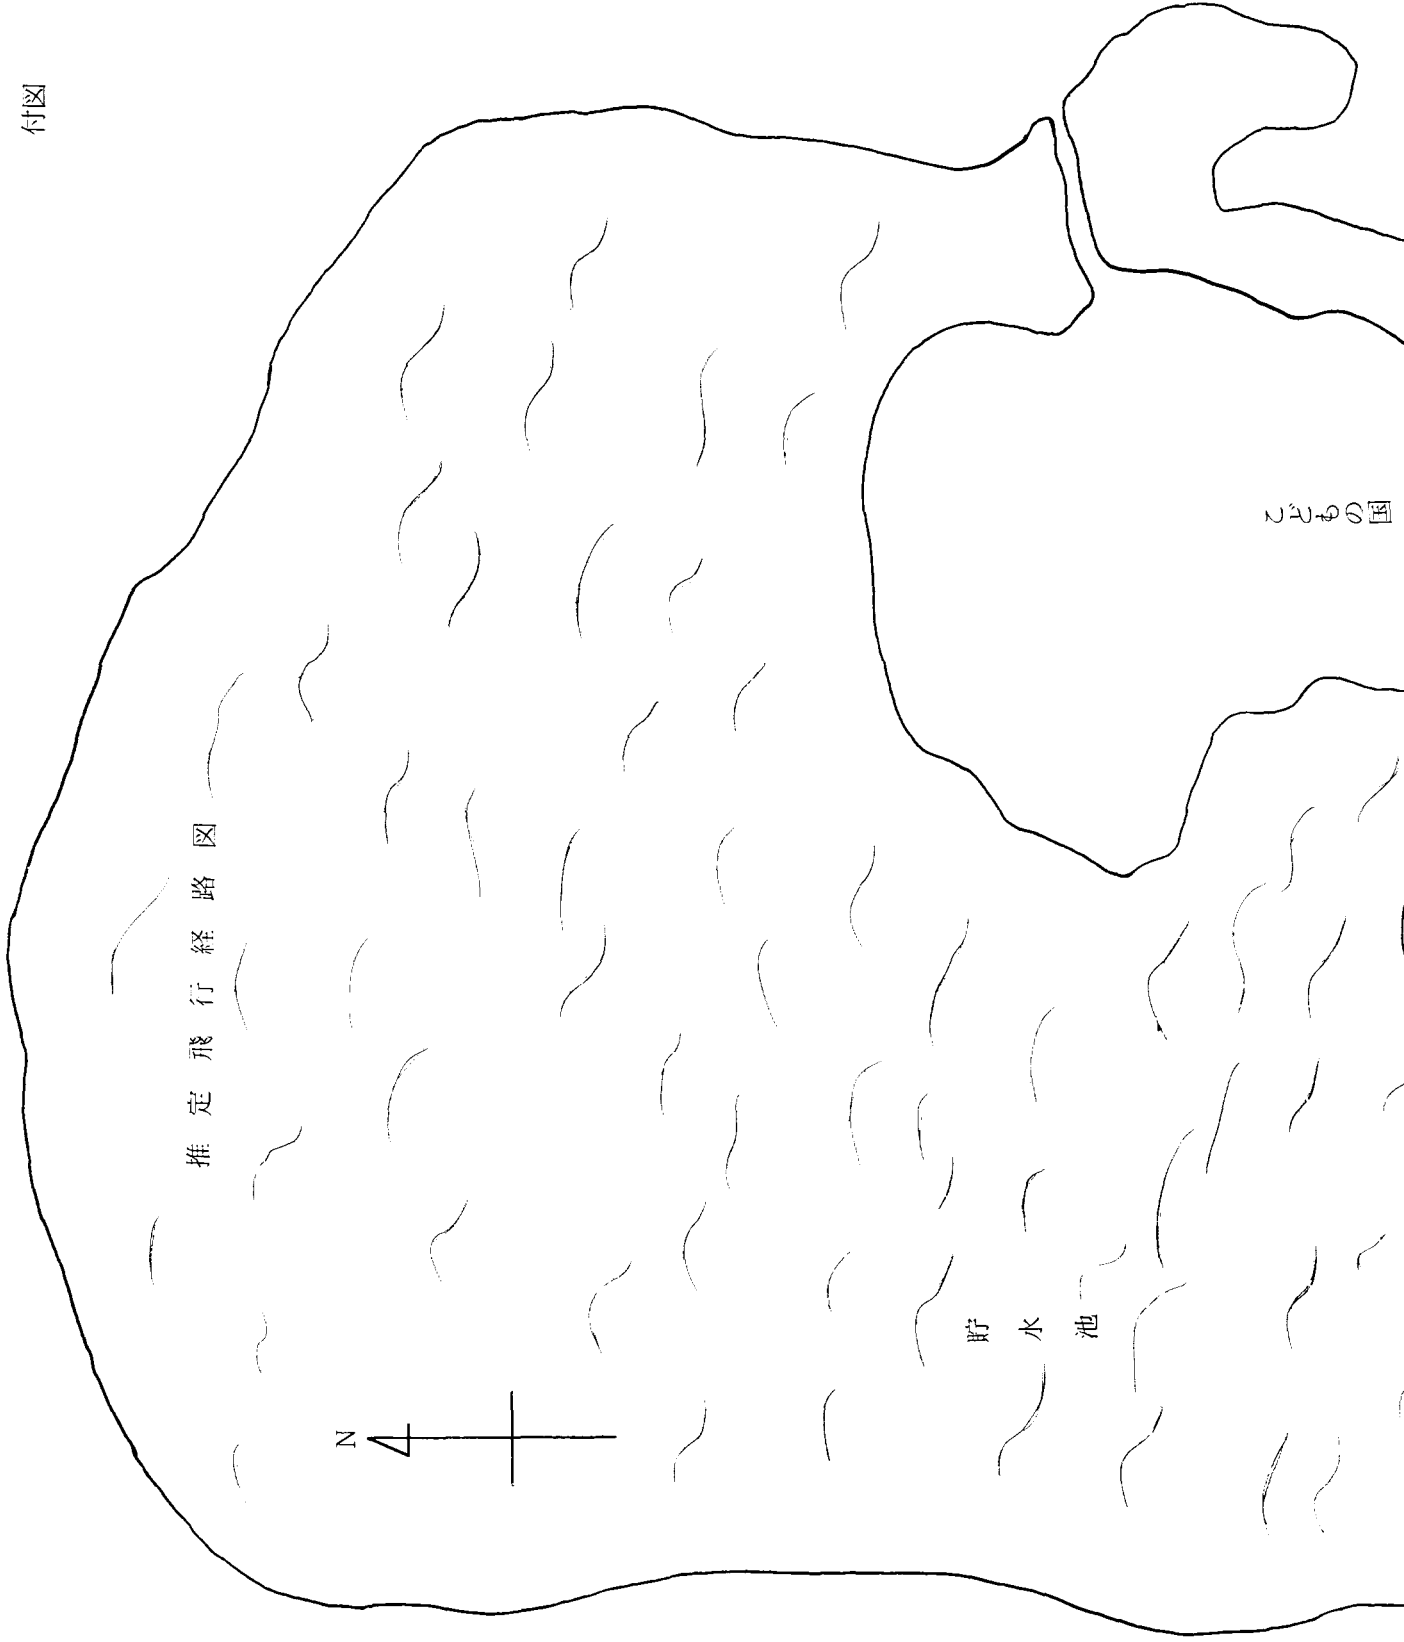
付図

千葉県市原市津田原上空付近で針路を西にとり、高度約 9 0 0 フィートへ上昇しながら、千葉県市原市山倉の山倉ダム方向に向かった。高度約 9 0 0 フィートで水平飛行に移行し、速度約 5 5 ノットで水平飛行をしていたところ、山倉ダムの貯水池に囲まれた県立子供の国遊園地上空にさしかかった時、突然エンジン音が異常となり、複式回転計のエンジン回転速度が低下して針割れが生じたので、直ちにスロットルをフルオープンとしたが、回復しなかった。左旋回をしながら数秒間飛行を続けたが、依然として回復しないため、エンジン不調と判断し、不時着を決意して、貯水池の外周にある平坦な空地に向けて、高度約 8 0 0 フィートからオートローションによる降下を開始した。しかし、強い向い風のため、降下途中で湖に着水すると判断したため、子供の国遊園地内に不時着場所を変更し、左旋回を行って園内の広場に向かって進入したが、そこにも到達できないと判断し、その手前の平地に進入し、フレア操作を行って着陸を試みたが、ハードランディングして機首方位約 1 5 °で停止した。（付図参照）
