武蔵航空株式会社所属
エンストロム式280C型JA7617
に関する航空事故報告書

昭和57年6月9日
航空事故調査委員会議決（空委第13号）

1.1 航空事故の概要

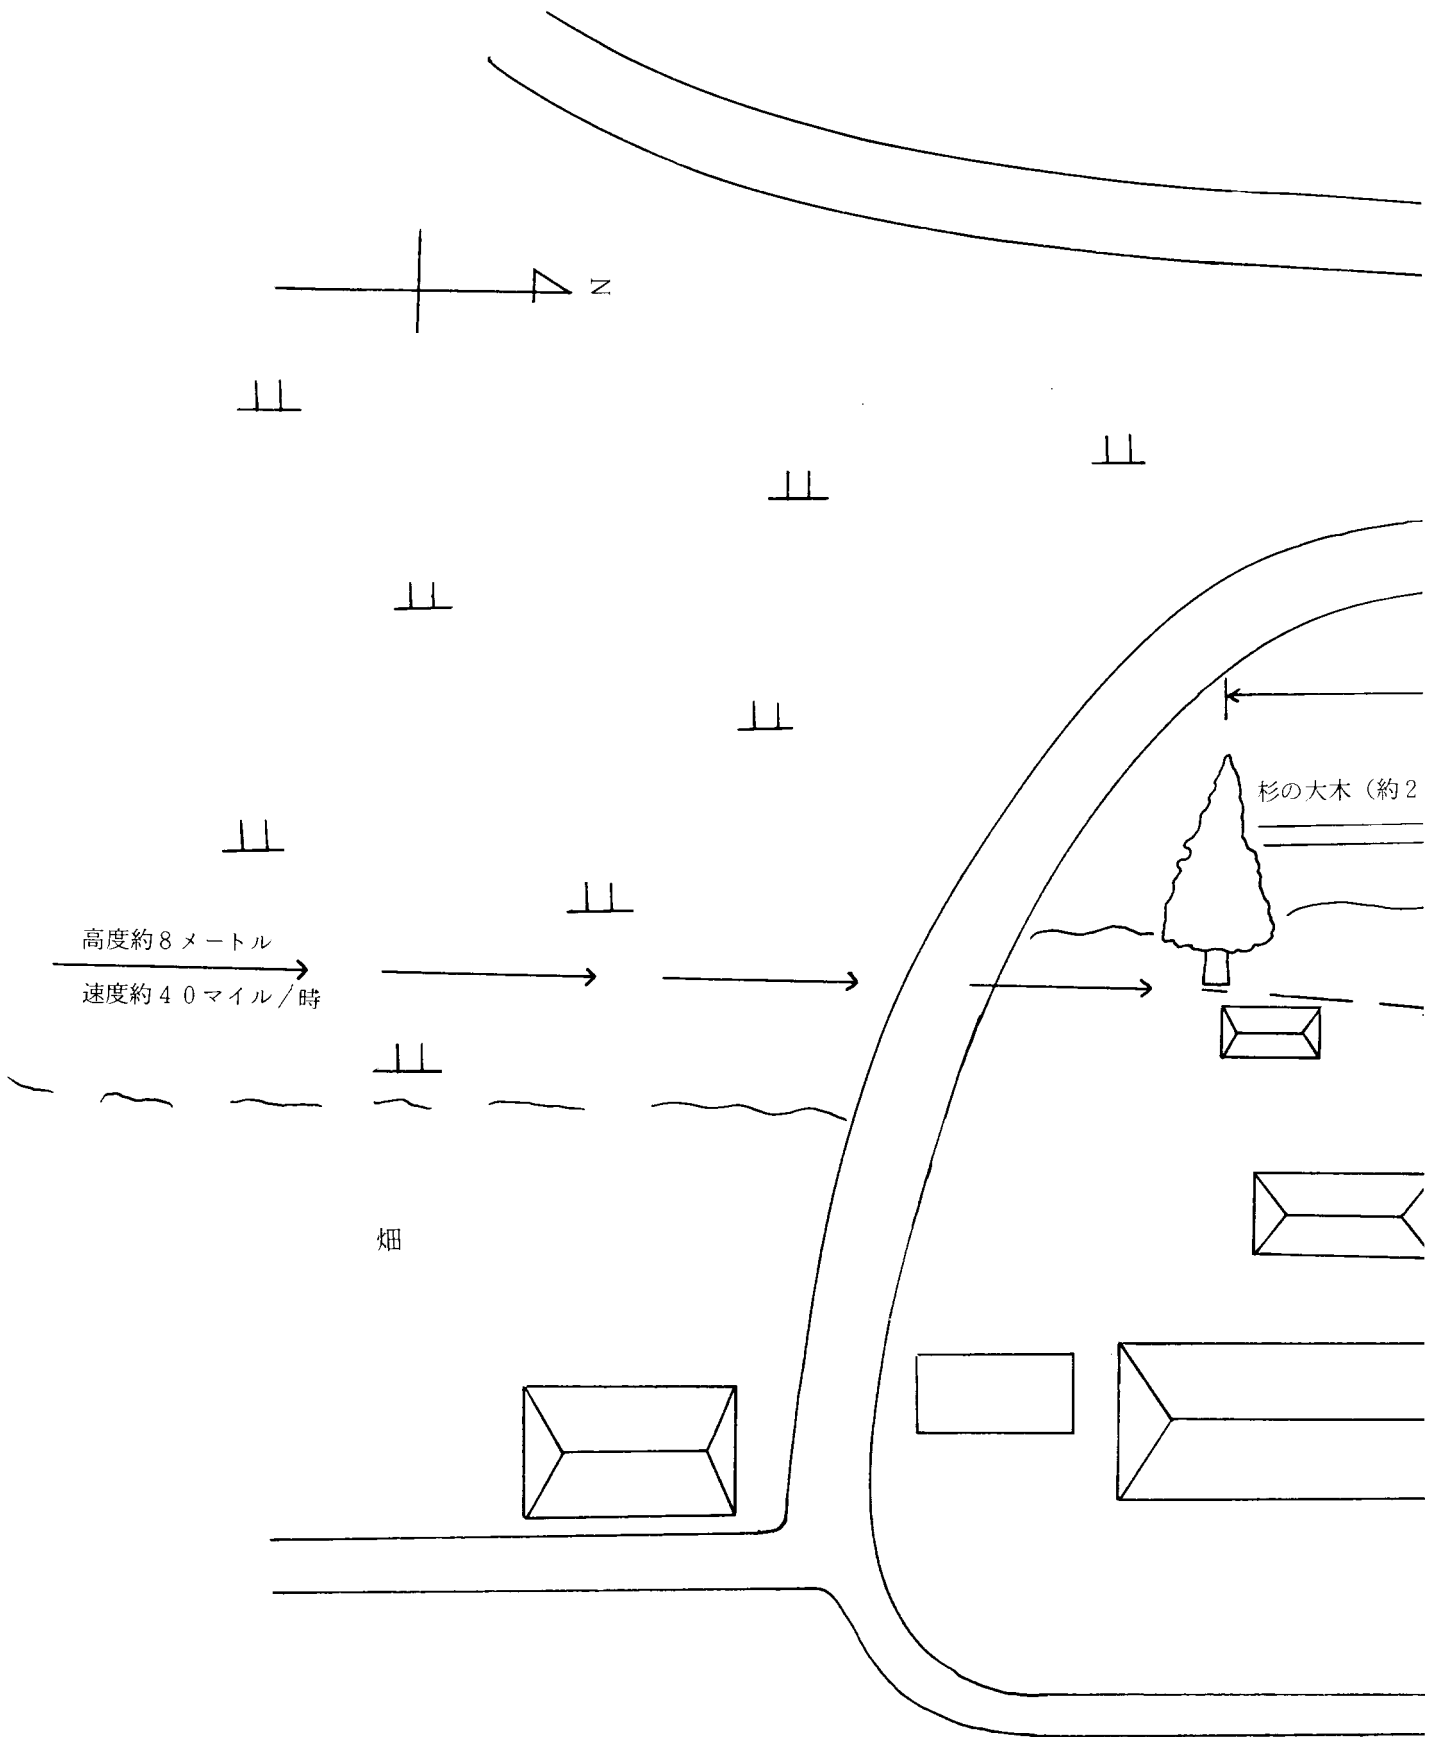
第 7 回目の農薬散布のため、薬剤 1 4 0 リッターを搭載して、0 8 時 1 0 分ごろ作業ヘリポートを離陸した。機長は、離陸直後のホバリングにおいて、吸気圧 3 6 インチノ水銀柱、エンジン回転速度 2,9 0 0 r p m であり、正常な馬力が得られていることを確認した後、散布地区に飛行し、高度約 8 メートル、速度約 4 0 マイルノ時で散布を開始した。続いて左 U ターンを行うため散布地区の北側にある高さ約 2 0 メートルの杉の木を飛び越えようとして、その頂上右付近まで上昇し、さらに上昇の操作を行った直後、同機は急に沈下し始めた。

機長は、エンジン回転速度を上げるためスロットルをフルオープンにしたが、高度低下を回復出来ず、民家の屋根をかすめて庭に墜落し、機首方位約 2 7 0 度で停止した。（付図参照）
