西日本空輸株式会社所属 アエロスパシアル式SA360C型JA9262 に関する航空事故報告書

昭和57年5月19日

航空事故調査委員会議決（空委第8号）

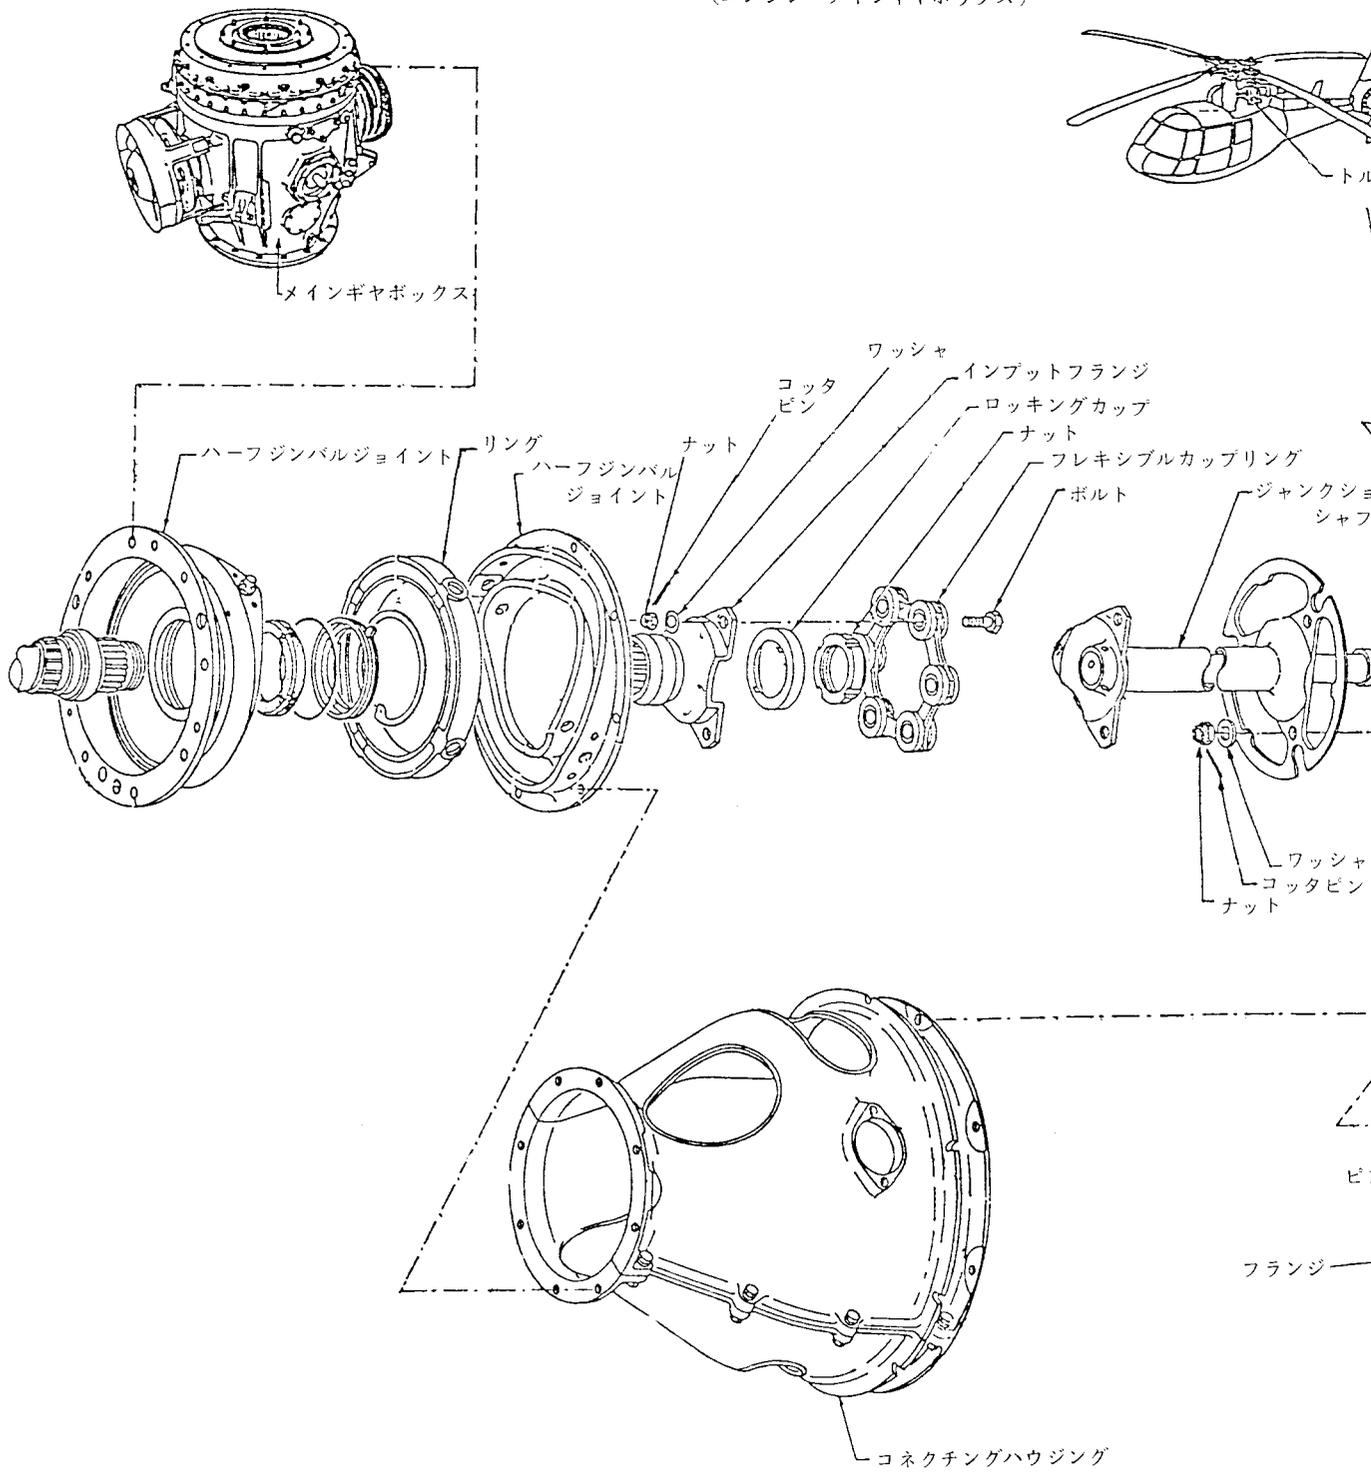
エンジン出力の伝達図

2.9.1 エンジンからメインギヤボックスに至るエンジン出力の伝達について、付図のとおり、エンジンの減速ギヤにより減速された出力は、エンジンドライブシャフトから、遠心式クラッチ→ジャンクションシャフト（シャフトの両端にそれぞれフレキシブルカップリングが付いている。）→インプットフランジ→ジンバルジョイント→メインギヤボックスへと伝達される。フレキシブルカップリングは、六角形をなし、組合わされた14枚の板ばねを、6個の眼鏡型の金具でかshめてある。動力は、このカップリングの6個の眼鏡金具のうち、正三角形となる一組（3個）と他の一組（3個）をそれぞれ一対のジョイントとして振り分け、伝達される。

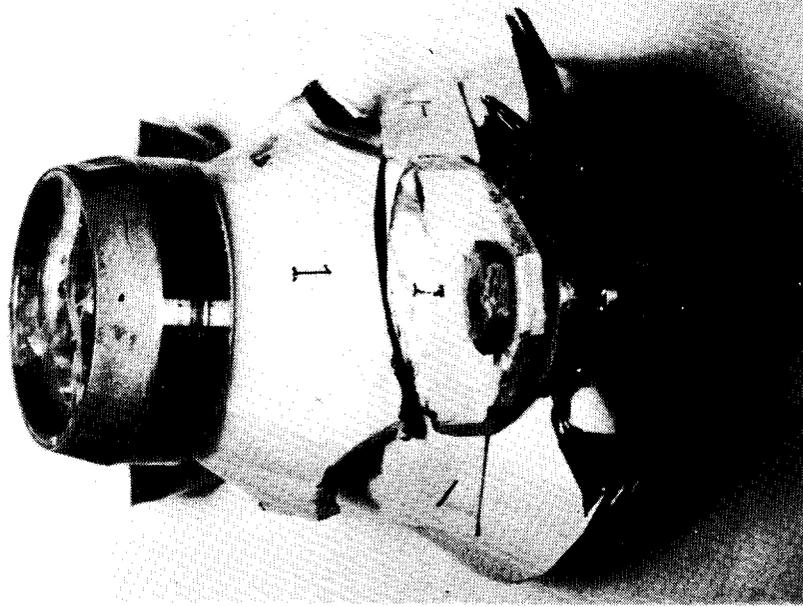
- (1) ジャンクションシャフトの前端部に取付けられているインプットフランジは、3個のうち金 (フレキシブルカップリングに連結する) の部分が破断分離していた。(写真1及び2参照)
- (2) ジャンクションシャフトは、同シャフトの前端部のフレキシブルカップリングが破断分離したほか、後端部のフレキシブルカップリングも個々に破断分離したため、前後の支持が失われ、コネクティングハウジング内に落下していた。(写真4参照)
- (3) コネクティングハウジング (アルミニウム合金製) は、その前端部 (ジンバルジョイント側) が円周方向に大きくえぐり取られ、穴があいた状態で破断していた。
- (4) インプットフランジ取付ナットの締付トルクの測定値は、 $2.6 \text{ kg} \cdot \text{m}$ (規定 $25.7 \sim 28.6 \text{ kg} \cdot \text{m}$) であった。
- (5) クラッチユニット取付ナット (エンジンドライブシャフト先端部) の締付トルクの測定値は、 $3.16 \text{ kg} \cdot \text{m}$ (規定 $5.4 \sim 6.2 \text{ kg} \cdot \text{m}$) であった。
- (6) クラッチユニットリアフランジとエンジンリダクションギヤケースとの間に取付けられているコネクションケースのリダクションギヤケースへの取付ボルト (12個) のトルクは、すべてゼロであった。
- (7) メインギヤボックスオイル、エンジンオイル及びハイドロオイルを目視観察した結果、特に異常は認められなかった。
- (8) メインギヤボックス及びエンジンのオイルフィルタ並びにマグネチックプラグのそれぞれには、異常は認められなかった。
- (9) 燃料系統及びエンジンフェルコントロールユニットのフィルタには、異常は認められな

写真1 破断したインプットフランジ

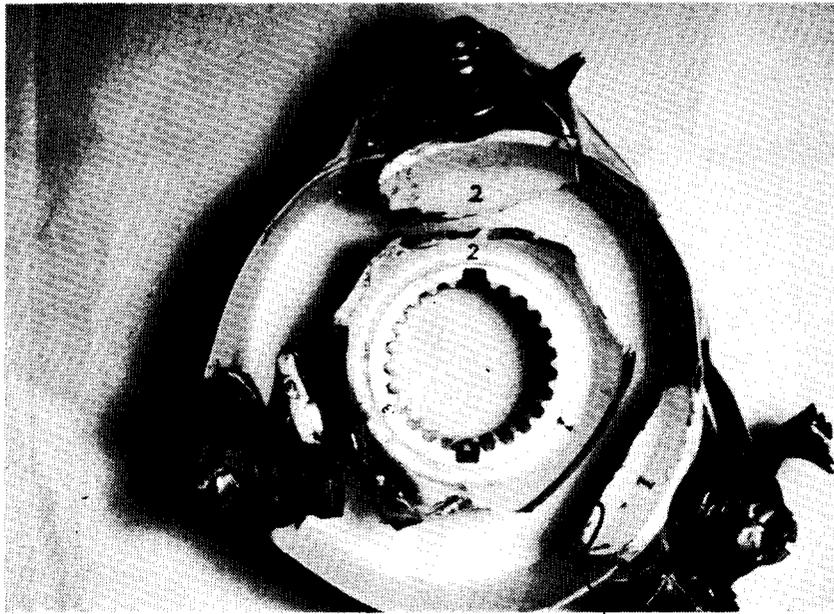
(1) 同社の実験室で検査の結果、同フランジの3個のうち金のうち少なくとも2個に疲労亀裂が認められ、うで金の破壊は、写真2に記入したうで金番号でNo.1→No.2→No.3の順序である。

ア. No.1のうで金については、長さ約29ミリメートルの疲労亀裂が認められる。

イ. No.2のうで金については、長さ約10ミリメートルの疲労亀裂が認められ、最終的な破壊は、静的応力によるものと考えられる。

ウ. No.3のうで金については、切損破面に傷が多く、過熱による変色痕が認められた。

以上のことから、アエロスパシアル社は、No.1及びNo.2のうで金が疲労破壊したことにより、異常振動が発生したものと推定する。

○部破面拡大、写真3

写真2 破断したインプットフランジ

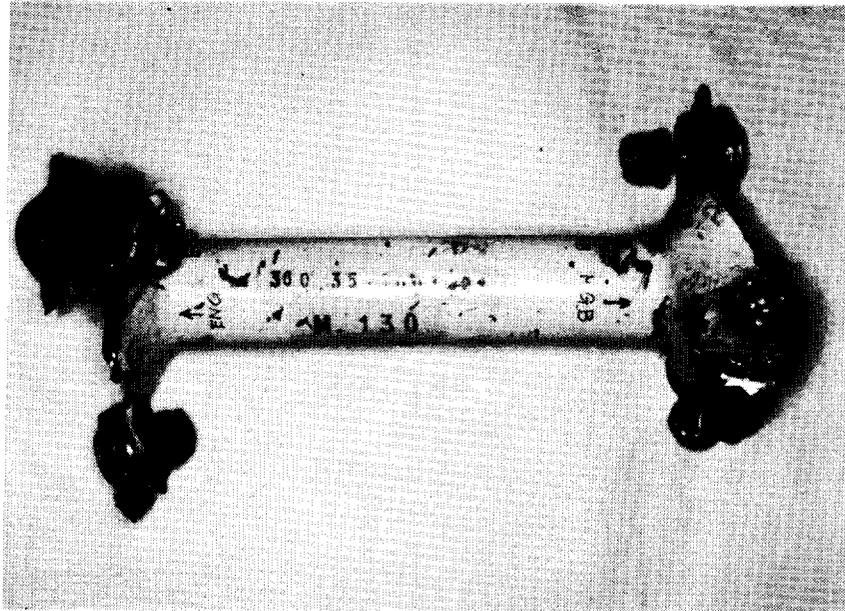
- 3.2.3 ジャンクションシャフトがコネクティングハウジング内下部に落下したのは、同シャフトの前端部が破断後、異常な回転運動を続けたことにより、同シャフトの後端部がフレキシブルカップリングの部分で破断分離したことによるものと推定される。
- 3.2.4 クラッチユニット取付ナットの締付トルクが規定値を下回っていたこと及びクラッチ、リアフランジとエンジンリダクションギヤケースとの間のコネクションケースの取付ボルト（12個）のトルクがすべてゼロであったのは、ジャンクションシャフトが破断する過程で生じた回転のアンバランスにより発生したものと推定される。

- 3.2.8 上記うで金の破断に伴い、ジャンクションシャフトの前端部のフレキシブルカップリングは破断し、次いで同シャフトの異常回転の発生により、同シャフトの後端部のフレキシブルカップリングも破断分離したものと推定される。
- 3.2.9 緊急着陸の際、同機の機首が右に振られたのは、メインギヤボックスへのエンジン出力の伝達が断たれたことによるものと推定される。

写真4 前・後端部のフレキシブルカップリングが
破断分離したジャンクションシャフト

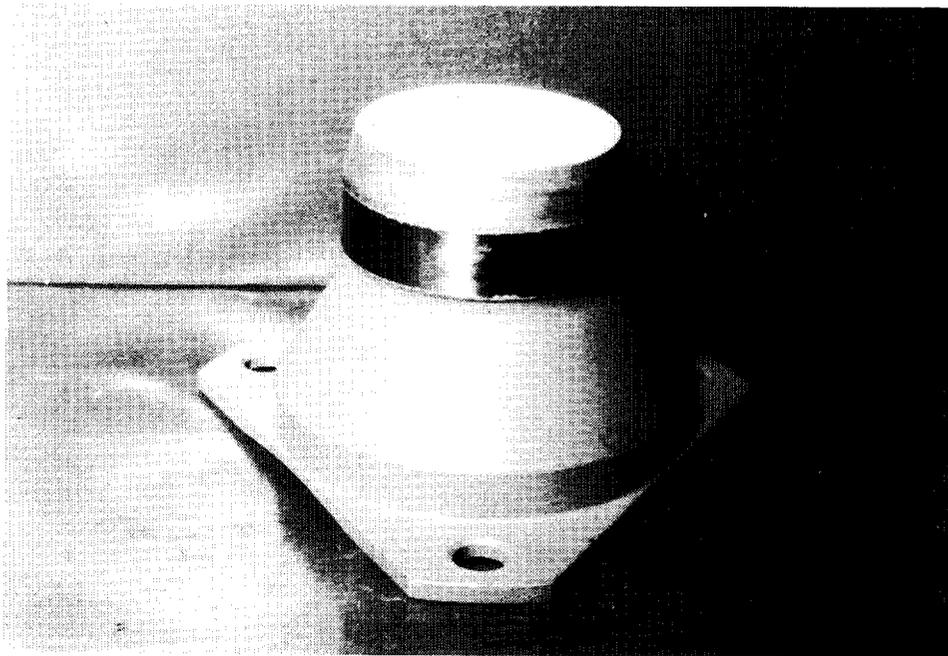
写真5 新型インプットフランジ (P/N 360A・32・1033・21)

- (1) メインギヤボックスのインプットフランジの改善を図るため、同フランジ P/N 360A・32・1033・20を取外し、廃棄し、新しい強化型フランジ P/N 360A・32・1033

- ・ 21 と交換すること。（写真 5 参照）
- (2) この新型フランジは、限界使用時間の制限はなく、遅くとも昭和 55 年 12 月中に使用者に補給する。
- （注） 当該機のインプットフランジは、昭和 55 年 11 月 29 日新型に交換された。
