# 航空事故調査報告書

日本航空協会所属

パイパー式PA-18-135型JA3272

千葉県東葛飾郡関宿町平井 関宿滑空場

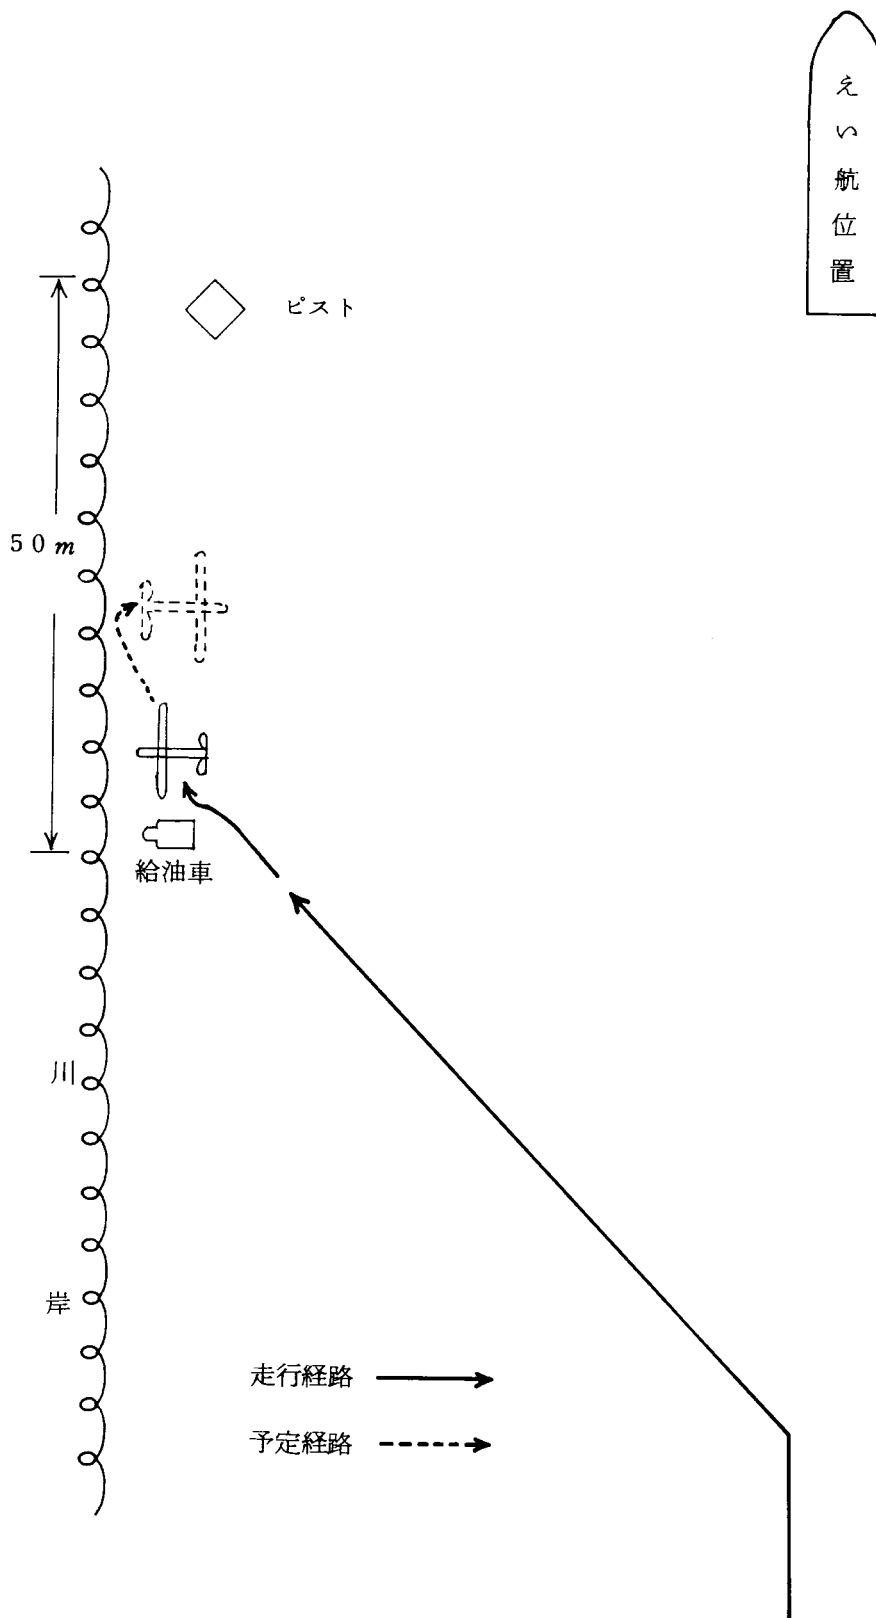
JA3272は、10時から滑空機えい航を開始し13時39分ごろ、第17回目に滑走路36Cに着陸した。同機はそのまま左45度方向約80メートル先の滑走路Dの外側の駐機予定位置に向って、機長及び目撃者によれば15～20キロメートル/時の速度で直進した（付図参照）。

機長は、駐機予定地付近に給油車がとまっているのを事前に視認しており、駐機のため同車の右側方付近で右折を開始したときには、同車と同機とのクリアランスはあるものと判断して、エンジンはアイドル回転で右ブレーキを使用して右折中、同機の左翼端が同車と接触した。

同機は、接触の衝撃により左向きとなり、約1メートル横すべりして、同車の右横に同車と平行に停止した。
