個人所有
エアロスター式M20E型JA3587
に関する航空事故報告書

昭和57年7月7日

航空事故調査委員会議決(空委第16号)

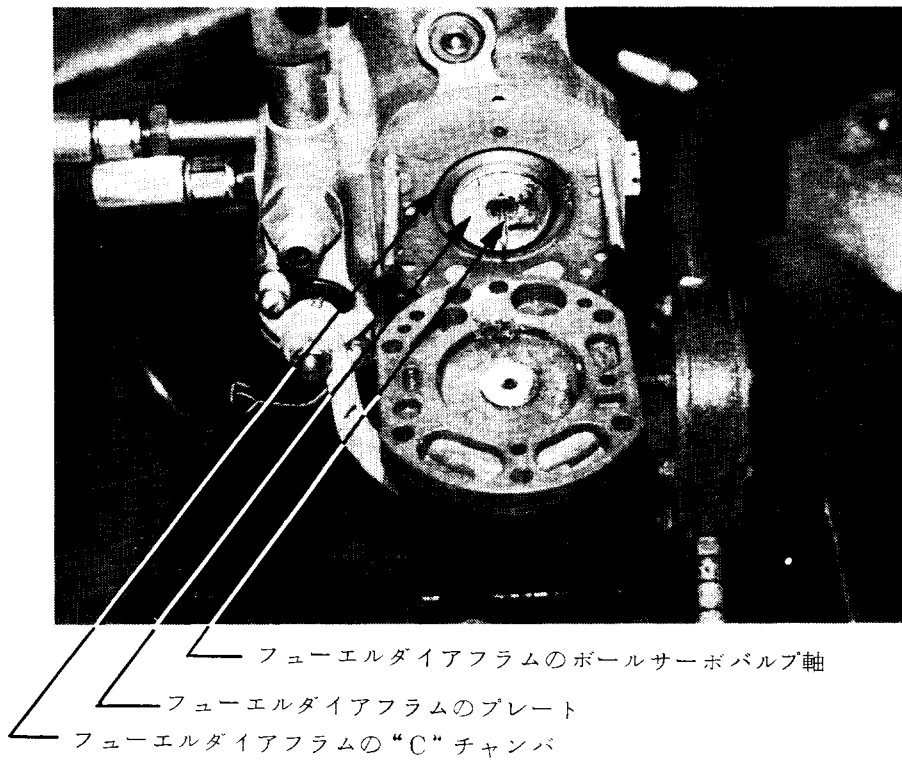
- シャフト、アクセサリードライブ機構の各アセンブリに異常は認められなかった。
- (2) マグネット及びハーネスアセンブリ並びにフューエルポンプアセンブリの機能試験を実施した結果、エンジン不調となるような不具合は認められなかった。
 - (3) フューエルインジェクタアセンブリの機能試験を実施した結果、燃料流量が最大流量限界を超えて計測され、また同流量のヒステリシスが多く、測定値が不安定であった。
 - (4) 同フューエルインジェクタアセンブリの分解調査を実施した結果、燃料圧力を感知して燃料流量を制御するフューエルダイヤフラムの前面チャンバ（以下「Cチャンバ」という。）に微細な異物が堆積しており、同ダイヤフラムを保持するプレート部に腐食の痕跡が認められた。
また、ダイヤフラムの軸部にも異物が付着していた。（写真1. 2. 3. 4及び付図参照）
 - (5) フューエルインジェクタ内にあるフューエルストレーナを分解した結果、内部に異物が堆積しており、また腐食が発生していた。
 - (6) 異物は透明のゲル状のもの及び黒灰色の粒状固形物であった。

写真2 フューエルダイヤフラムのCチャンバ内の異物

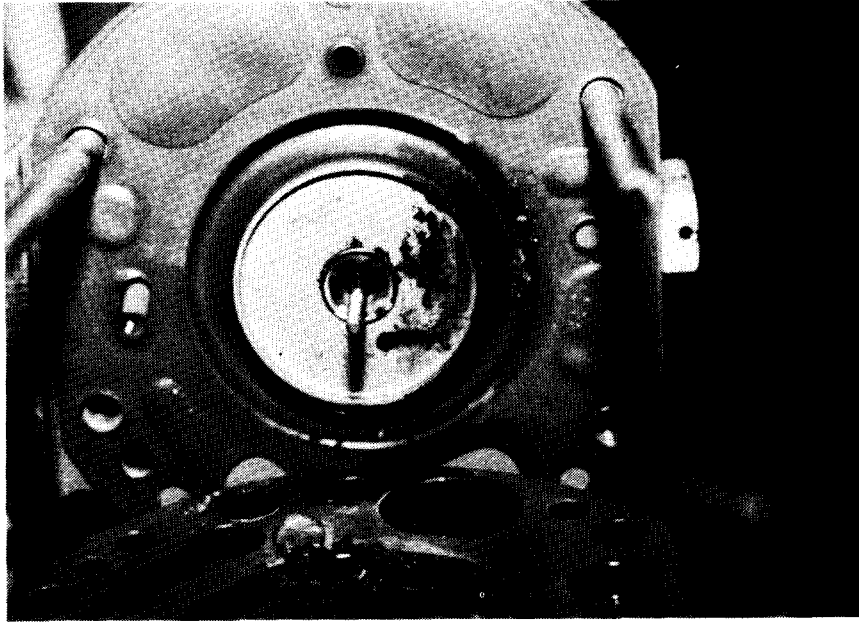
写真3 フューエルダイアフラムのプレート部の腐蝕

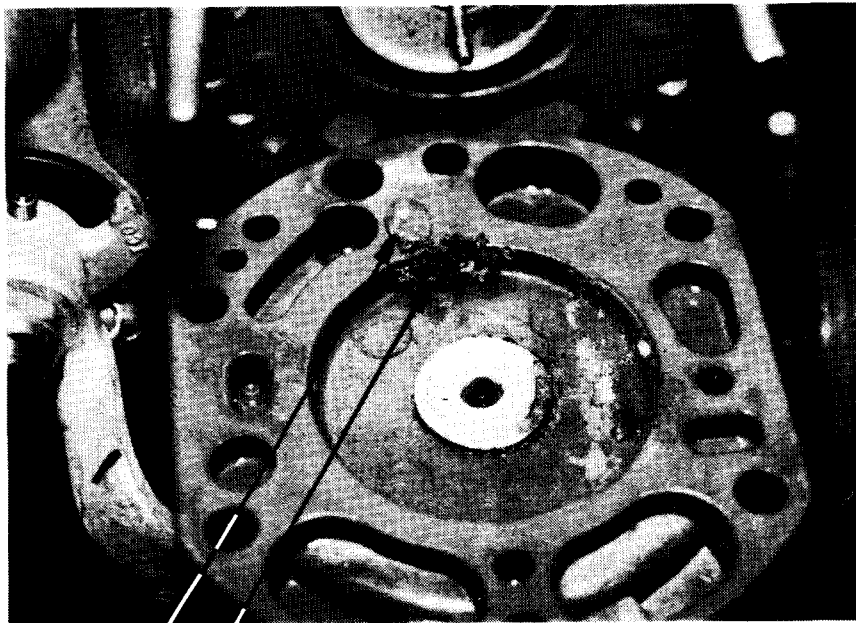
写真4 堆積していた異物

黒灰色の粒状固形物

ゲル状のもの
