# 日本産業航空株式会社所属 セスナ式T207型JA3616に 関する航空事故報告書

昭和57年8月11日

航空事故調査委員会議決(空委第22号)

### 1.1 航空事故の概要

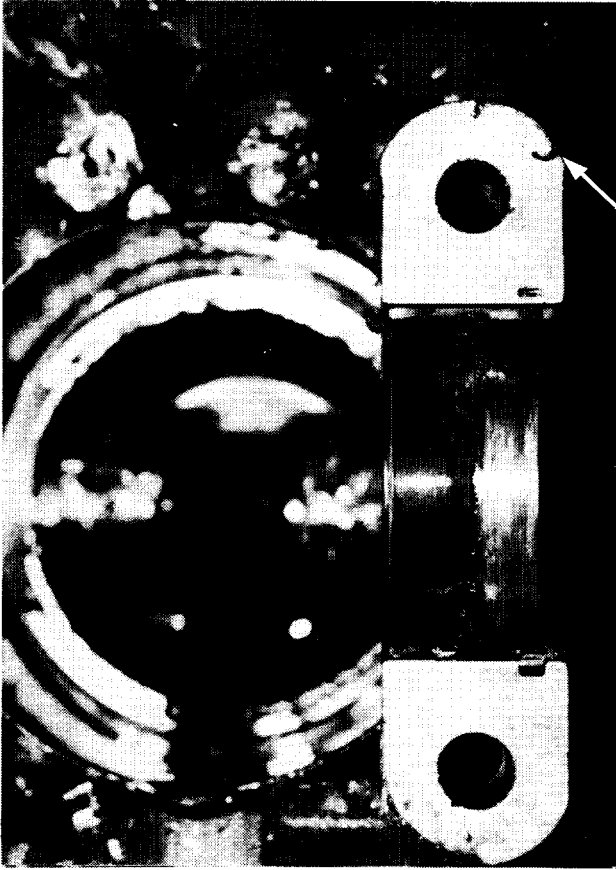
写真 3

(ロ) クランクシャフト・ジャーナルを保持するメインベアリングのうち後方より3番目のクランクシャフト・メインベアリング(以下「№3メインベアリング」という。)取付面の水平方向に段状のくぼみが発生しており、また、同部位のサドル合せ面にフレットング等の不具合はなく、異物のかみ込み傷のみが生じていたが、異物は発見されなかった。

№3メインベアリングの  
サドル合せ面の異物かみ  
込み傷

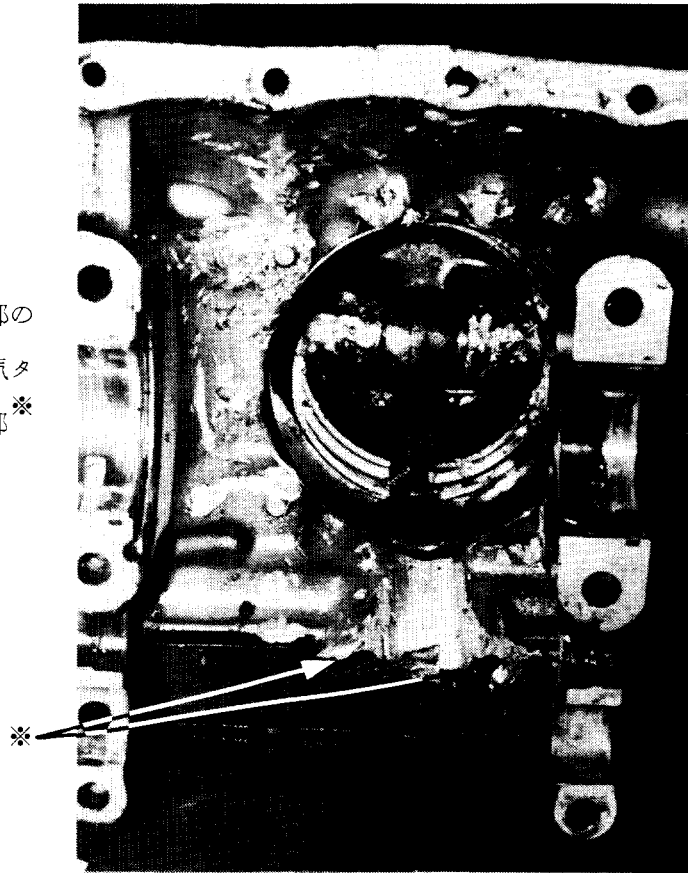
写真 1

(イ) №5シリンダの取付部内面に切削痕が多数発生しており、また、№5吸気及び排気タペット・ハウジング部が欠損していた。(写真1参照)

№5 シリンダ取付内部の  
損傷及び吸気並びに排気タ  
ペット・ハウジング部\*  
の欠損

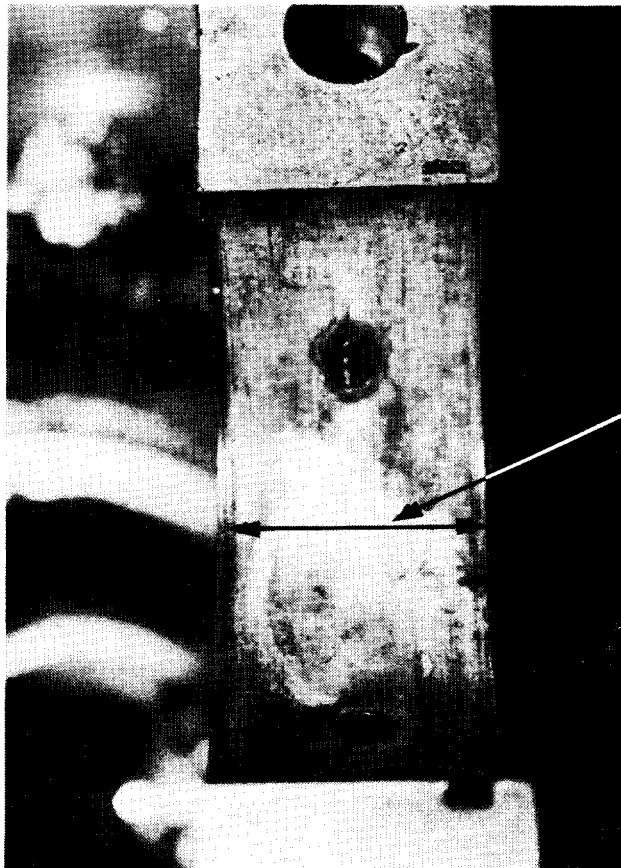
写真 2

5箇所のメインベアリングのうち№3メインベアリングの下孔の水平方向の寸法が他のベアリングより約0.13ミリメートル大きく、垂直方向の寸法は約0.1ミリメートル小さくなっており、№3メインベアリングの下孔のみが水平方向に楕円形となっているのが認められた。

(1) クランクケースの№3メインベアリングのサドル部の異物のかみこみ痕及び当該メインベアリング下孔の内径がアンダーサイズとなっていたことから、製造時において同ベアリングのサドル部に異物をかみこんだ状態で、その下孔が機械加工された。

(2) 前記状況において、№3メインベアリングの下孔が水平方向のみアンダーサイズであったため、組立時、このメインベアリングとクランクシャフト・メインジャーナルの水平方向軸受間隙が極めて小さくなり、その後の使用中にクランクケースの№3メインベアリング取付面に圧

№3メインベアリング  
取付面の段摩耗

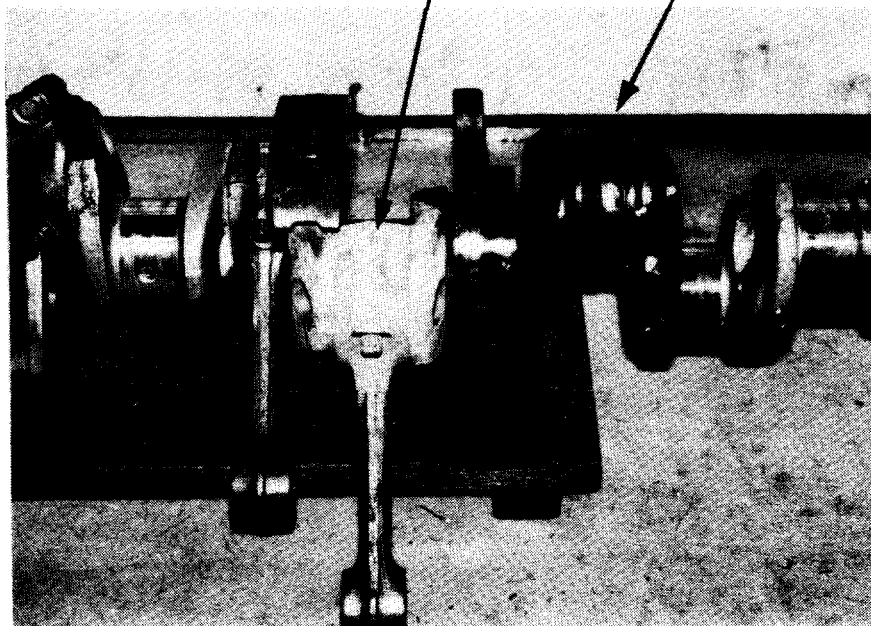
写真 5

№3メインジャーナル部の焼付きによる変色は、他のジャーナル部よりも甚だしく、また№4及び№5クランクピンの焼付きによる変色は、他のものより甚だしく、№5クランクピンは特に著しく変色及び段摩耗していた。(写真5参照)

(4) 上記、給油溝のつまりが著しくなったためクランクシャフトのジャーナル部への給油不足及び№4及び5クランクピンへの給油不足が増し、両クランクピンは焼付き変色を生じ、なかでも№5クランクピン及びそのコンロッド大端部ベアリングの焼付きは甚だしくなった。

№5 クランクピン部の焼付  
による異常摩耗

焼付きにより変色した  
№4 コンロッド大端部
