航空事故調査報告書

ビーチクラフト式58型JA5183

鹿児島県西ノ表市西ノ表字馬毛島

昭和56年7月18日

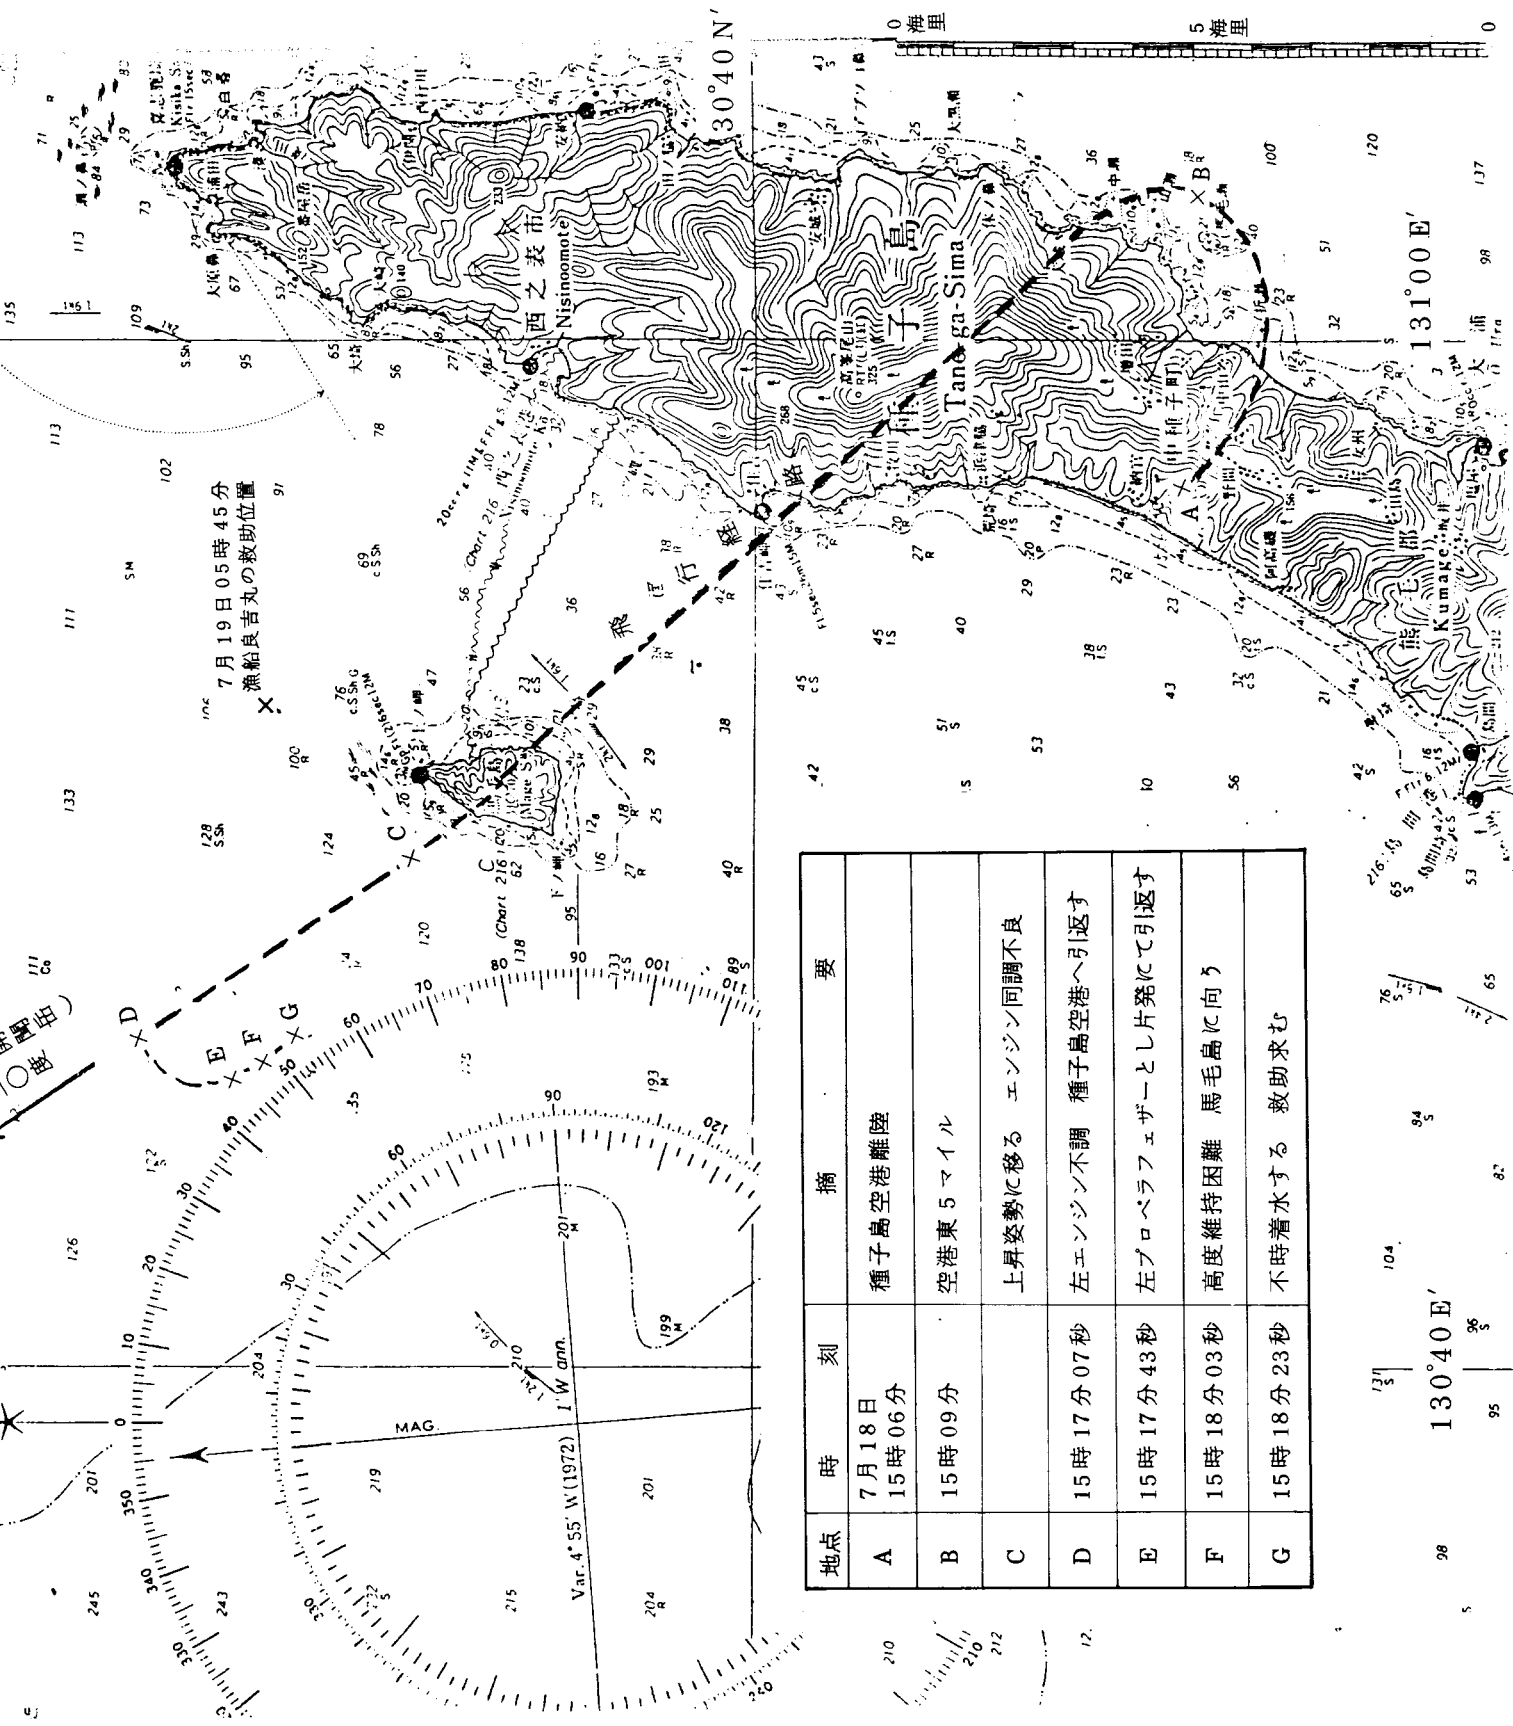
地点	時刻	摘	要
A	7月18日 15時06分	種子島空港離陸	
B	15時09分	空港東5マイル	
C		上昇姿勢に移る	エンジン同調不良
D	15時17分07秒		左エンジン不調 種子島空港へ引返す
E	15時17分43秒		左プロペラフェザーとし片発にて引返す
F	15時18分03秒		高度維持困難 馬毛島に向う
G	15時18分23秒		不時着水する 救助求む
