日本ヘリコプター株式会社所属
ヒューズ式269C型JA7616
に関する航空事故報告書

昭和57年7月7日

航空事故調査委員会議決（空委第17号）

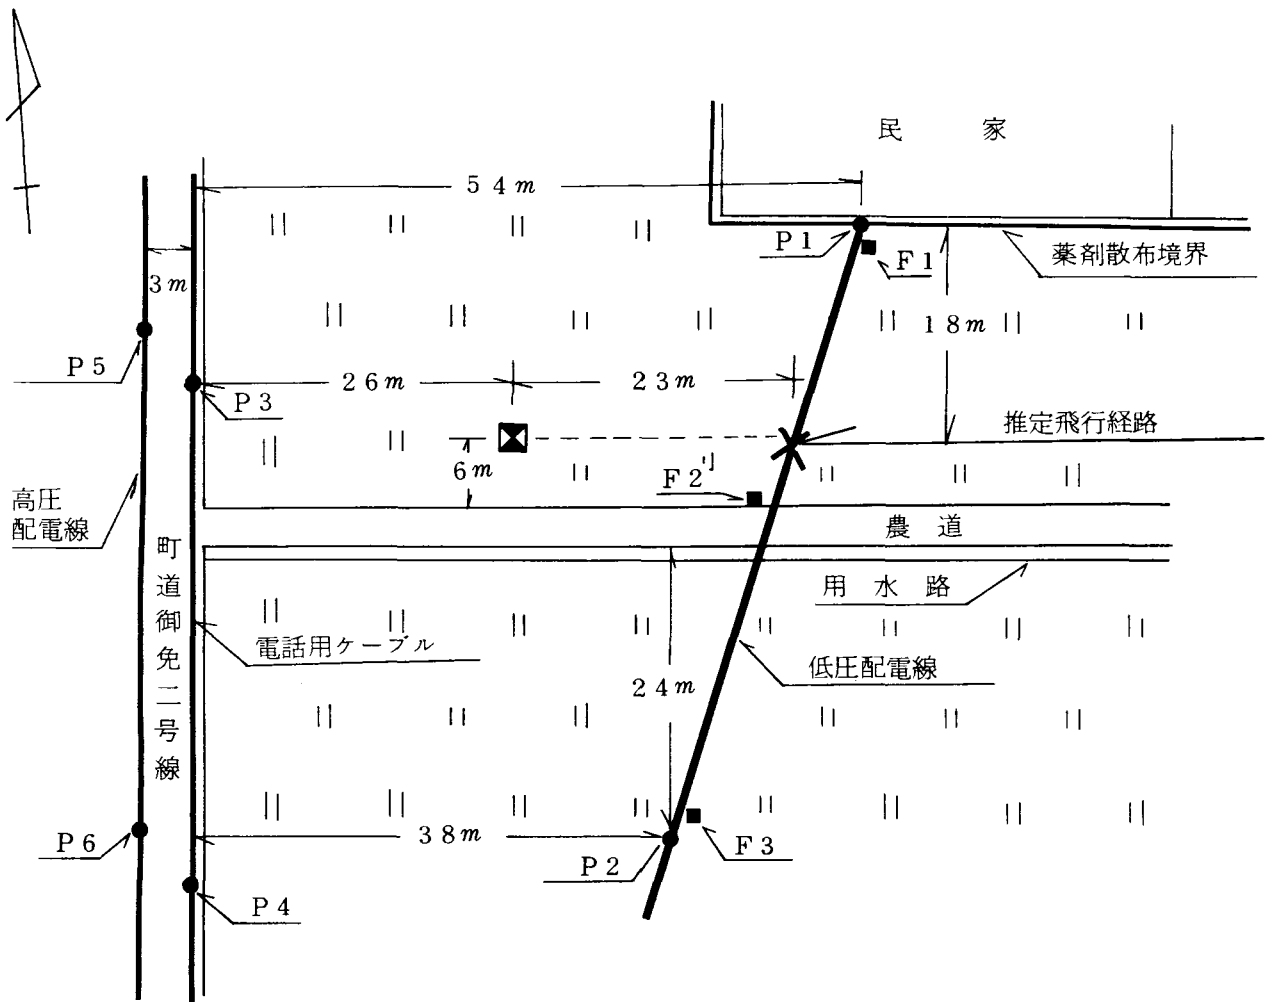
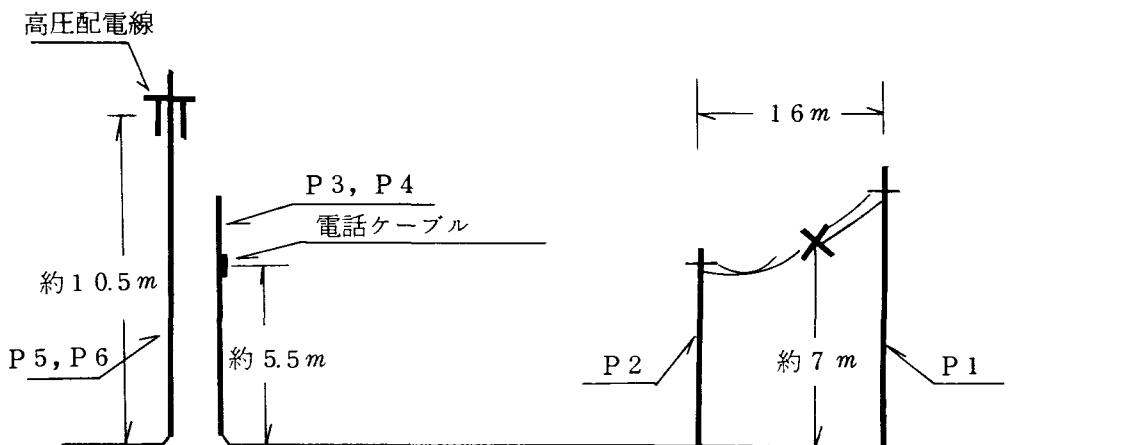
現場見取図

3.1.4 黄色の危険標識旗は、別添のとおり設置されていたが、機長は薬剤散布状況及び薬剤が人家に及ばない様バックミラーでの監視に気をうばわれていたため同旗を視認していなかったものと推定される。

3.1.5 接触した配電線の背景には、別添のとおり多数の配電線等が存在し、当該配電線が背景にけ込み視認困難な環境下にあったものと推定される。
