東亜国内航空株式会社所属
ベル式214B型JA9175
に関する航空事故報告書

昭和57年8月11日

航空事故調査委員会議決(空委第21号)

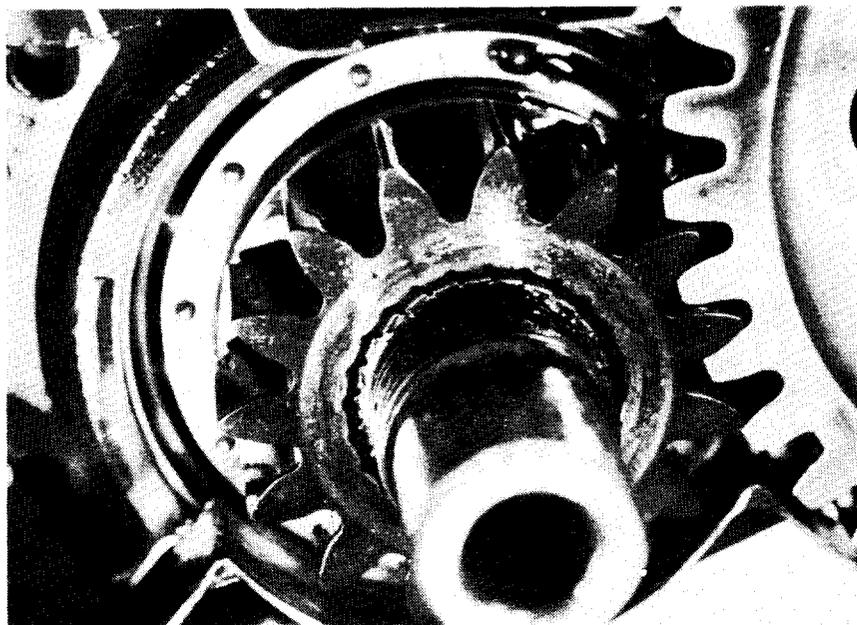
- (1) ベベル・ドライブギア・アセンブリの下端にある歯当り調整シムが、ボールベアリング・インナーレースの個所で破断していた。
- (2) アクセサリ・ドライブギア・アセンブリのナットの締め付けは、指でまわせるほどにゆるんでいた。
- (3) アクセサリ・ドライブギア・アセンブリのベベル・ドリブン・ギア（以下「ベベルギア」という。）及びスパーギアのスプライン結合部が完全に摩滅していた。（写真4.5及び6参照）
- (4) ベベルギアの歯面が段付き摩耗していた。
- (5) スパーギアの歯当りは、やや摩耗していた。
- (6) タブワッシャは、ロックの状態にあった。
- (7) アクセサリ・ドライブギア・アセンブリのシム、スペーサ、スパーギア、タブワッシャのそれぞれの接触面にはフレットングが発生していた。（写真8参照）
- (8) メイン・オイル・フィルタのエレメントは、部分的に暗黒色を呈していた。
- (9) チップ・ディテクタの磁極には微細な鉄粉が付着していたが、警報灯を点灯させるような短絡の状態ではなかった。

3.2.4 エンジン・フューエル・ポンプ及びフューエル・コントロールが円滑に駆動されなかったのは、前述の試験及び研究の結果からアクセサリ・ドライブギア・アセンブリのベベルギア及びスパーギアのスプライン結合部が摩耗して、所要の駆動力が伝達されなかったことによるものと推定される。

写真4 摩滅したベベルギア及びスパーギアのすばライン結合部

- (1) アクセサリ・ドライブギア・アセンブリのベベルギア及びスパーギアの締め付け力がゆるむのを防止するため、同部位を潤滑したのち、各部品の接触面を定着させるため、まず40～50フートポンドのオーバートルクをかけ、その後最終トルク（25～30フートポンド）をかけるよう、トルク手順を改定した。
- (2) ナットにトルクをかける際、タブ・ロック・ワッシャのタブが曲がることを防止するため、ワッシャを硬度の高いものにした。

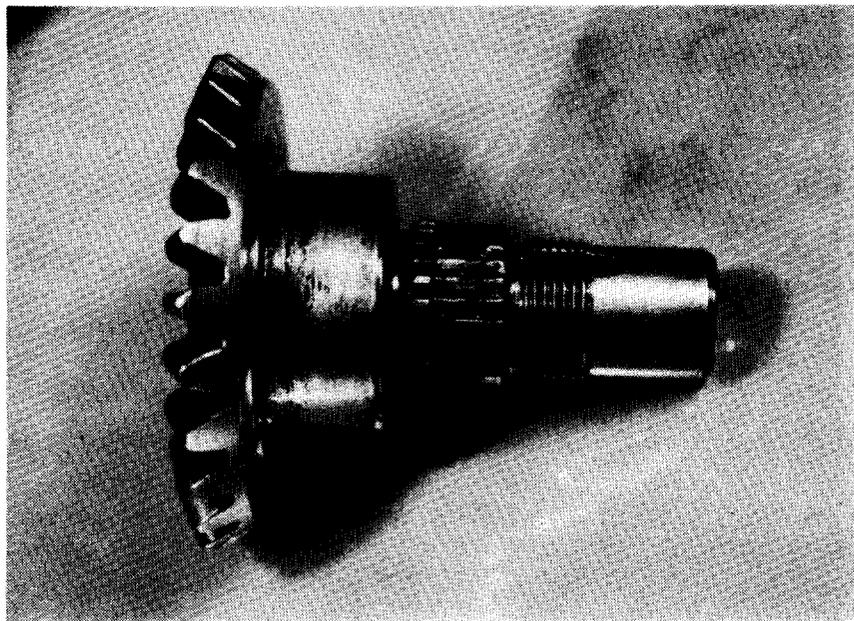
写真5 スプライン結合部が摩滅したベベルギア

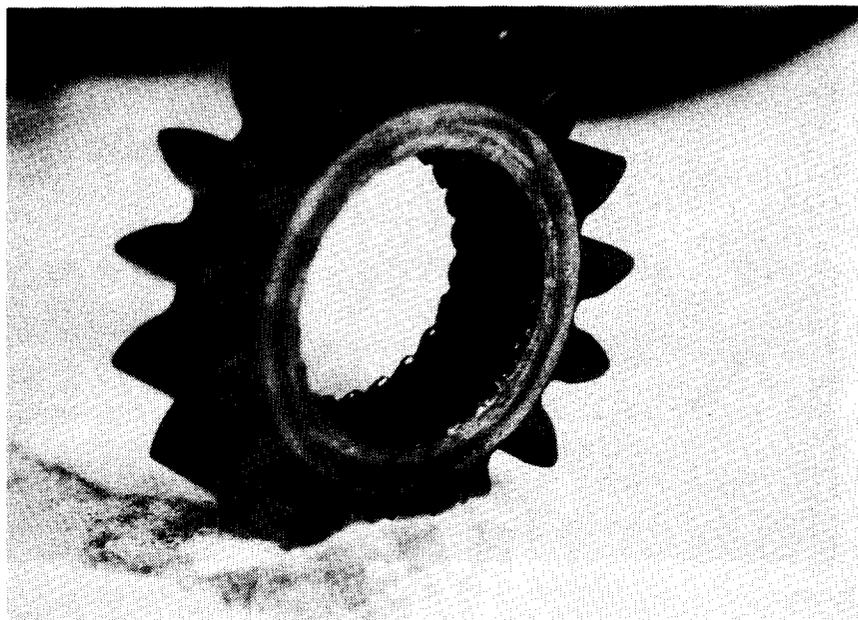
写真6 スプライン結合部が摩滅したスパーギア

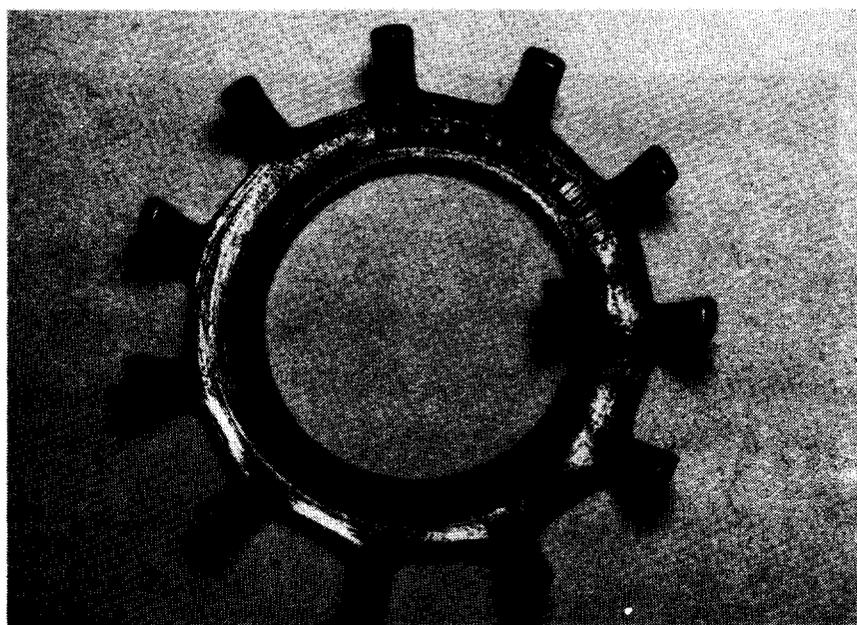
上記2)については、調査結果から積層シムの圧力痕、スパーサ、タブワッシャのそれぞれの接触面のフレットが発生及びナットのゆるみが認められていることから、当初の同結合部の締め付けが不適切なうえ、タブワッシャの材料の硬度不足のため、同部位にわずかな遊びを生じ、

写真8 接触面の摩耗したタブ・ワッシャ
