鹿児島国際航空株式会社所属
ベル式206B型JA9215
に関する航空事故報告書

昭和57年7月7日

航空事故調査委員会議決（空委第18号）

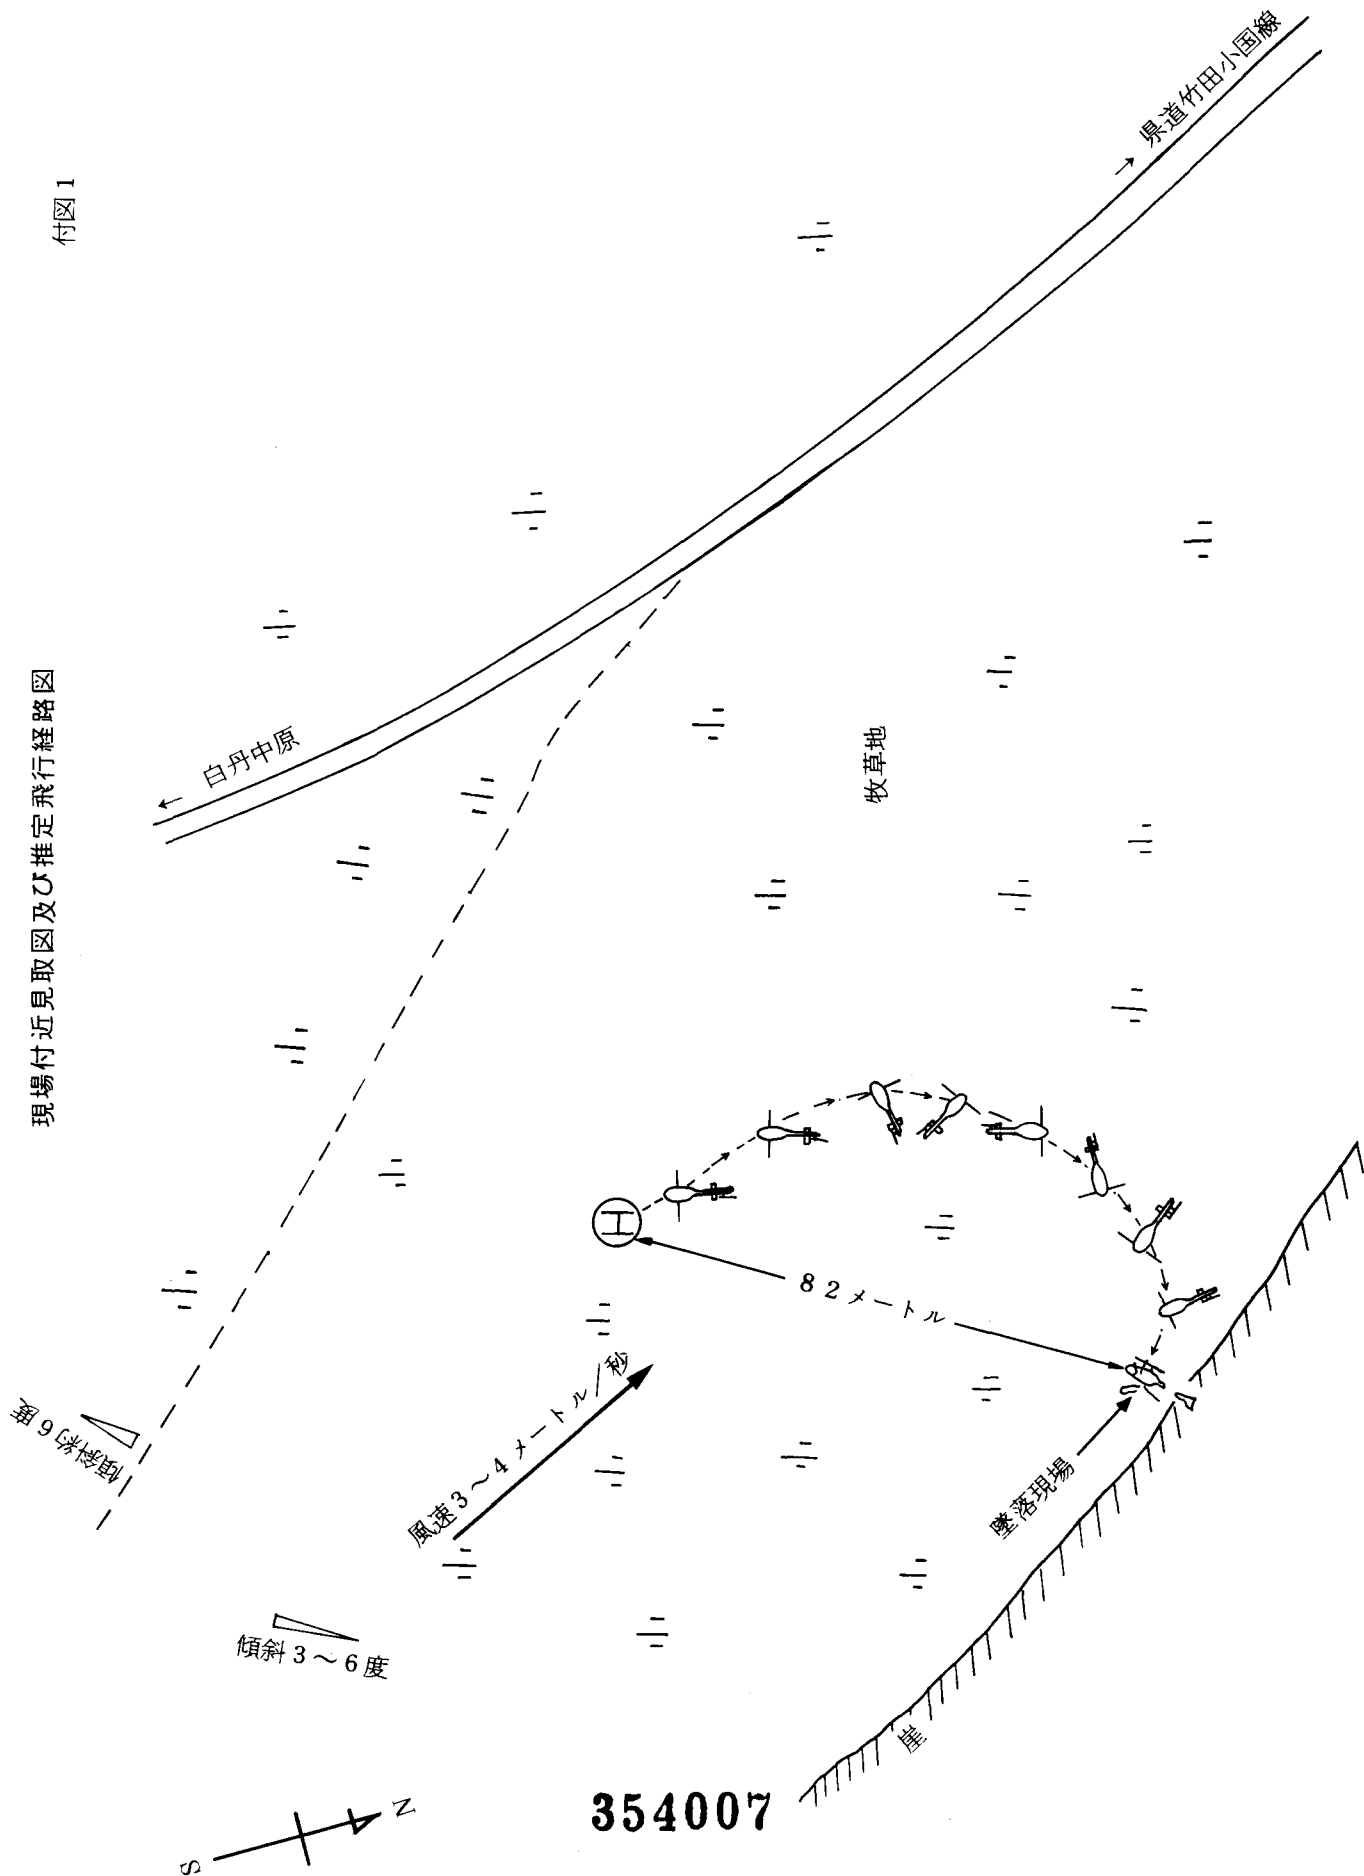
付図 1

同機は、対地高度約 5 メートル上昇し、同幕を約 1 / 2 吊り下げた状態のころから右後方へ流されながら更に対地高度約 1 5 メートルまで上昇した。

その間に、同機は、右回頭が発生し付図 1 に示すような経路で飛行し、機首が風に正対した直後、大きな機首下げ姿勢となって、墜落し、左へ横転した。

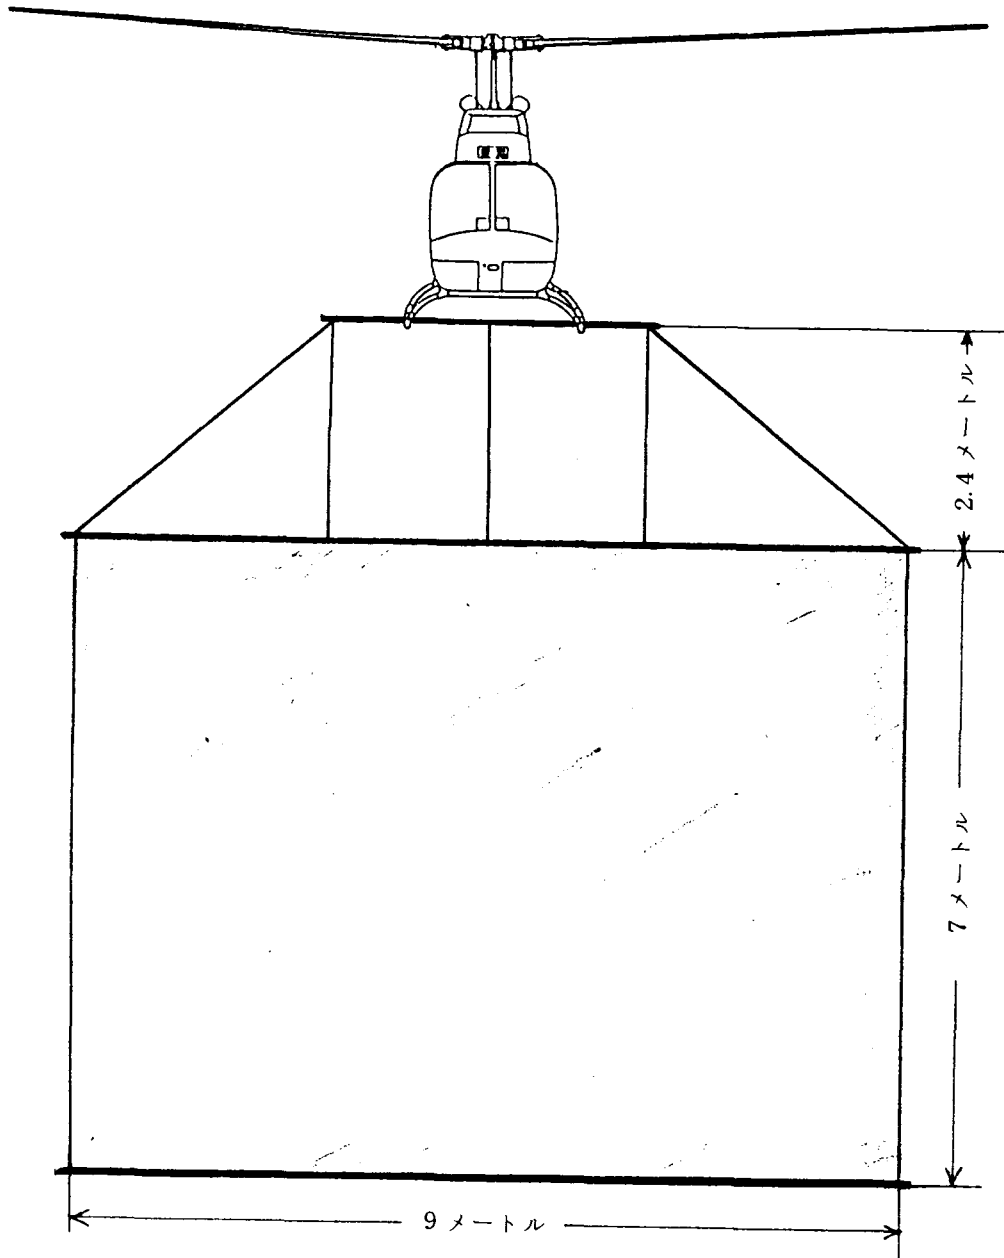
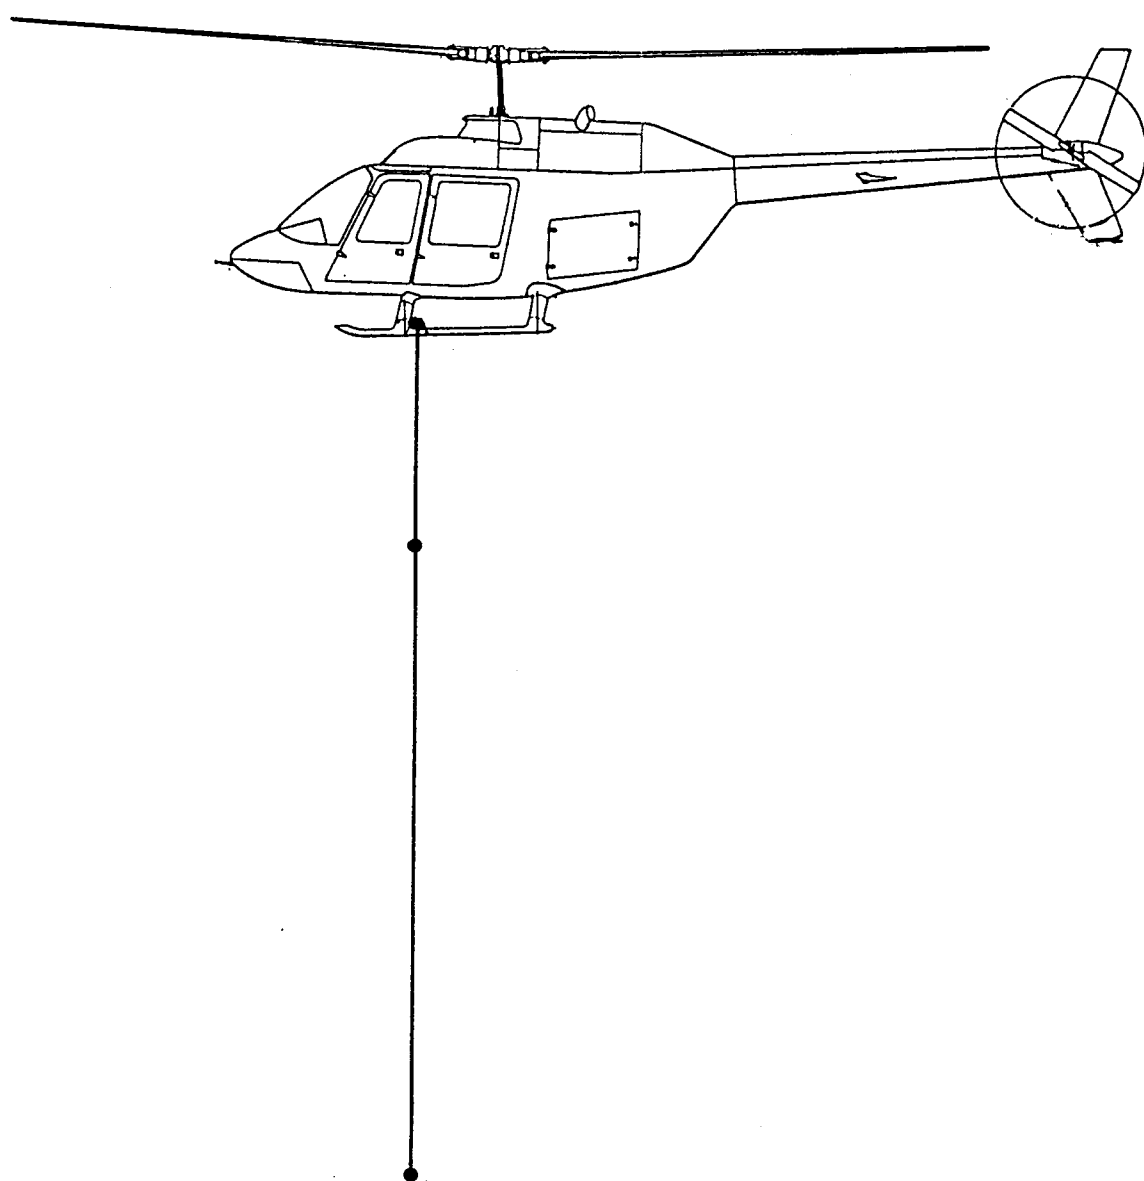
付図 2

当時、同機が吊り下げていた垂れ幕は、長さ7メートル、幅9メートルのポリエステル製で上方及び下方の両端を直径6.2センチメートル、長さ9.4メートルの鉄パイプで補強されており、通風性のない材質であつた。

同幕は、直径5センチメートル、長さ4.5メートルの鉄パイプをスキッドの前方クロスチューブ位置(メインローターマスト中心線より前方約85センチメートル)にワイヤロープで固定し、その鉄パイプに約2.4メートルのワイヤロープ5本で吊り下げられており、非常切り離し装置等は装備されていなかった(付図2参照)。

- (6) 同機は高度約5メートル上昇し、同幕を約1/2吊り下げたところから同幕に風圧が作用し右後方へ流されたものと推定される。
- (7) 同機は、上昇するにつれて、同幕が風にあおられその動きが直接同機に影響し操縦が困難になったものと推定され、これには、同幕が通風性のない材質であったことも関与したものと推定される。
- (8) 同幕の風見効果がメインローターのトルクと相まって同機の右回頭を発生せしめたものと推定される。
- (9) 同機は、風に正対した直後、同幕の風圧が増大し、同幕がメインローターマスト中心線より前方に取付けられていたため、機首下げモーメントが増大したものと推定される。
- (10) 同機は、当時重心位置がほぼ前方限界にあり、増大した機首下げモーメントにより操縦不能となって墜落したものと推定される。
- (11) 垂れ幕に非常切り離し装置が装着されていて、これが早い段階で操作されていたならば、墜落はまぬがれたことも考えられる。
